TRIBUNALE DI PESARO

**UFFICIO ESECUZIONI IMMOBILIARI
PROC. ESEC. N. 50/2024**

**RELAZIONE DI STIMA DI UNA UNITA' IMMOBILIARE (QUOTA DI ½), COSTITUITA
DA APPARTAMENTO POSTO AL PIANO SECONDO CON RIPOSTIGLI AL PIANO
TERZO E GARAGE AL PIANO TERRA, INSERITA IN UN FABBRICATO BIFAMIGLIARE
UBICATO IN COMUNE DI COLLI AL METAURO, SEZIONE DI SALTARA VIA SALVALAI
N.11.**

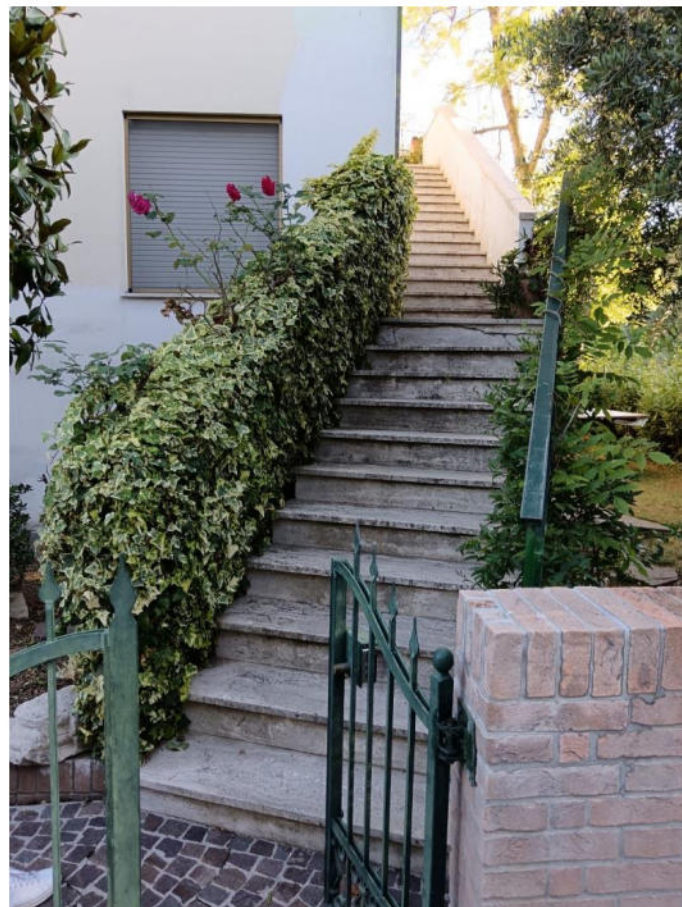
FOTO 2 – Scala d'ingresso

Tale appartamento è posto al piano secondo ed è raggiungibile dal piano terra a mezzo di una scala esterna esclusiva, ove nei gradini del primo tratto sono state rilevate alcune lesioni dovute ad un assestamento della struttura.

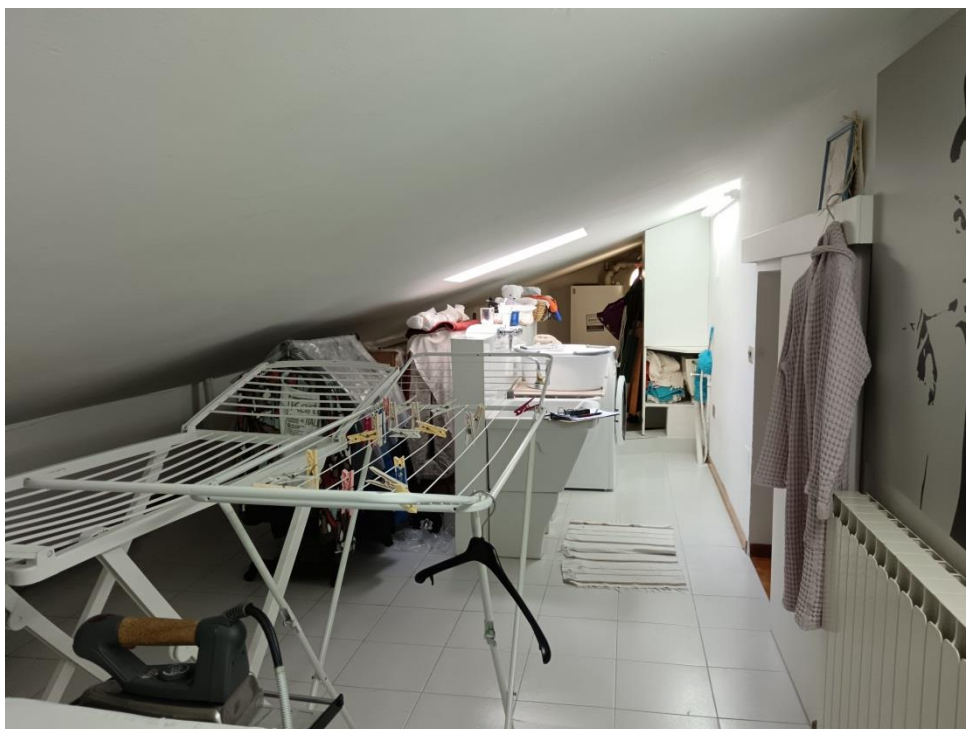
FOTO 8 – Piano Terzo Sottotetto

Una scala a due rampe conduce al piano terzo (soffitta) costituito catastalmente da quattro ripostigli ed uno sbroglio, mentre nella realtà un ripostiglio è stato **trasformato in w.c.** ed una parte del ripostiglio grande **utilizzato a lavanderia**. Nei locali in cui sono state eseguite tali opere, che risultano non legittimate da progetti e non sanabili in quanto non rispondenti alle norme igienico-sanitarie, dovranno essere realizzati lavori per il ripristino mediante rimozione degli apparecchi igienico sanitari con chiusura dei relativi allacci degli impianti tecnologici (idrico e scarico), la cui spesa sarà riportata nel cap.4.

Detti locali hanno il soffitto con un'altezza variabile da ml.2,25 a ml. 0,55, gli stessi sono dotati di due finestre e tre velux in copertura, uno nella falda sul retro e due nella falda sul fronte. I pavimenti in detto piano sono in monocottura come anche i rivestimenti, le porte in legno le pareti verniciate e tinteggiate ad esclusione di alcune zone nella parte bassa lasciate al grezzo ed utilizzate come deposito.

- nella copertura risultano realizzati tre velux non presenti nei progetti depositati, pertanto non legittimati;

- le altezze interne, prese al colmo e in gronda delle due falde del tetto del tipo a capanna, sono superiori di cm.55 (=ml. 2,25 h. attuale – ml. 1,70 h. di progetto) rispetto a quelle riportate nel progetto, tale aumento di volume risulta sanabile in virtù della Legge Regionale n.17 del 2015, in quanto:

Per quanto sopra, le difformità urbanistiche sopra citate dovranno essere inserite in un progetto in sanatoria (senza opere) da trasmettere al Comune (per i velux anche da trasmettere al Genio Civile), per una previsione di spesa, quantificata per un totale di **euro 6.500**, che comprenderà:

A carico del nuovo acquirente saranno anche a carico le **opere di ripristino**, riguardante la rimozione degli apparecchi igienico sanitario del wc e lavanderia (installati nella soffitta) con sigillatura dei relativi allacci degli impianti tecnologici (idrico e scarico) che comporteranno una spesa di **euro 700,00**.

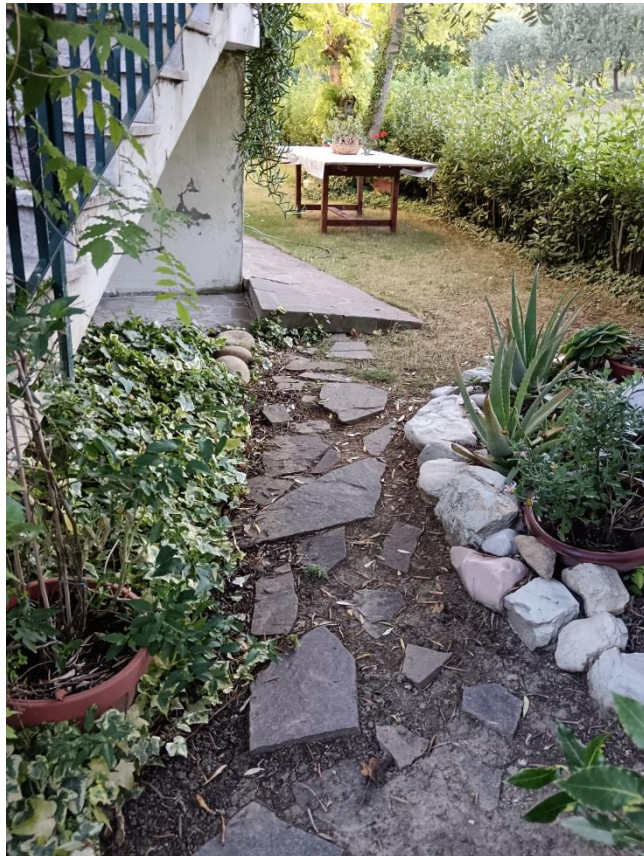
FOTO 10 – Scoperto esclusivo

Si fa presente che nel lato destro dello scoperto esclusivo, dell'unità immobiliare di che trattasi, insiste a confine un muro in c.a., che presenta una lesione probabilmente causata dalla spinta del terreno del lotto prospiciente, che ha il piano di campagna ad una quota superiore ed è in leggera pendenza.

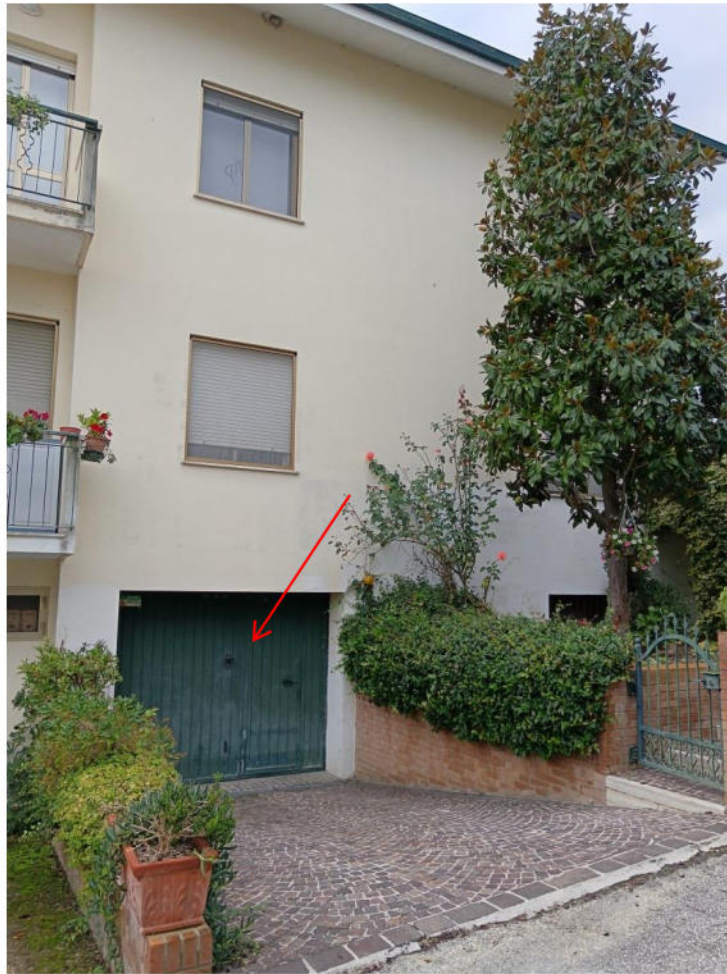
FOTO 11 – Garage PT

- nella planimetria catastale dell'U.I. (originale agli atti e redatta dal tecnico incaricato in data 17.05.1994), risulta riportato, nel locale garage, un pilastro da 40x40 in cemento, in posizione errata, dato che in loco, tale pilastro si trova ad una distanza di circa un metro rispetto a quella rappresentata nella suddetta planimetria;
- nel piano terra il locale C.T., originariamente previsto comune con accesso dall'esterno, risulta (come già descritto in precedenza) da tempo utilizzato come ripostiglio per metà ciascuno dai due proprietari, dato che ora le due unità immobiliari del fabbricato sono provviste di impianti di riscaldamento autonomi.
