15/2024 R.G.E.
UDIENZA:
23/04/2025

Tribunale di Potenza Sezione Civile

CONSULENZA TECNICA D'UFFICIO

OGGETTO: Tribunale di Potenza - Sezione Civile Ufficio Espropriazioni Immobiliari
15/2024 R.G.E. tra YODA SPV S.R.L. contro [REDACTED]

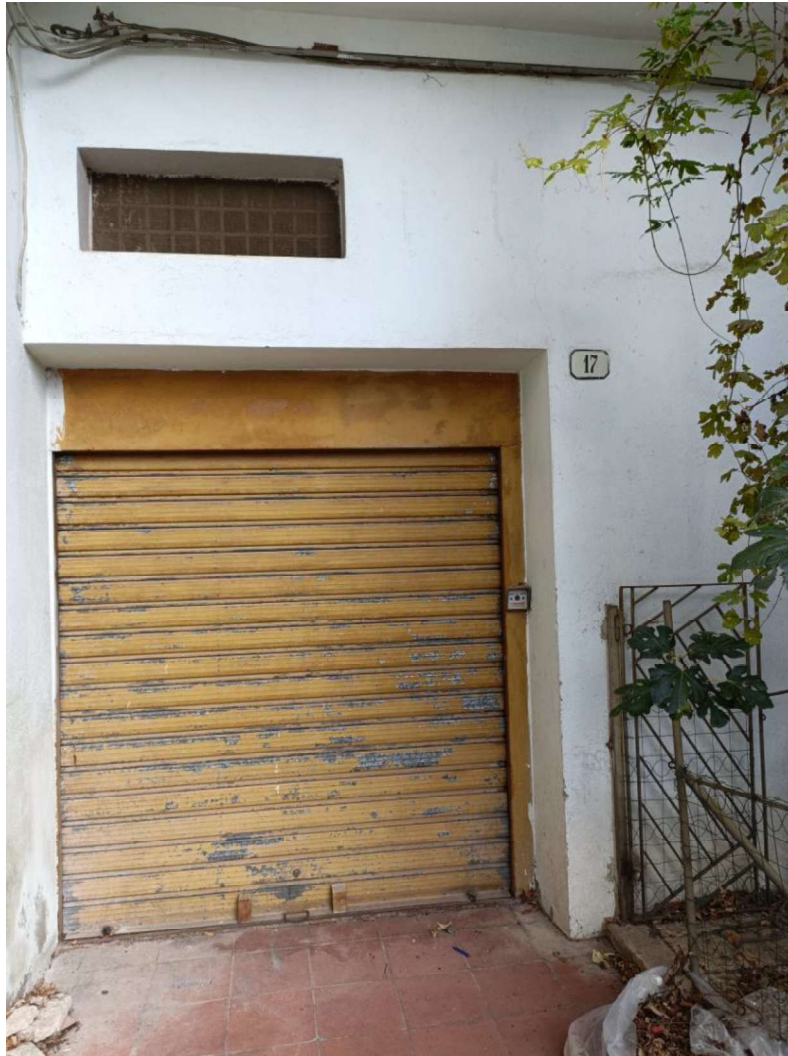
Figura 1 – Panoramica Ingresso Piano Terra, accesso Via Bellini, n. 17, Rionero in Vulture (PZ).

All'abitazione al Piano Terra si accede mediante una saracinesca in ferro automatica che da su Via Bellini, inoltre l'accesso è possibile sia dal Piano Primo mediante una scala interna, che dal sub 2, posto anch'esso al Piano Terra, tramite una porta di collegamento.

L'abitazione al suo interno presenta un locale con copertura a volta a crociera, attualmente utilizzata dagli esecutate come deposito. Il Piano Terra presenta un'altezza di 3,65 ml, i pavimenti sono realizzati in cotto, con rivestimenti alle pareti e tinteggiatura. L'abitazione è dotata di impianto elettrico così come i locali seminterrati. I locali si presentano in discreto stato di manutenzione, pertanto necessiterebbero di alcuni interventi.

Mediante una porta interna si accede al Piano Seminterrato, utilizzato dagli esecutate come deposito e cantina, presenta pavimenti in cotto e tinteggiatura alle pareti, in alcuni punti questa risulta cadente a seguito di alcuni fenomeni di umidità.

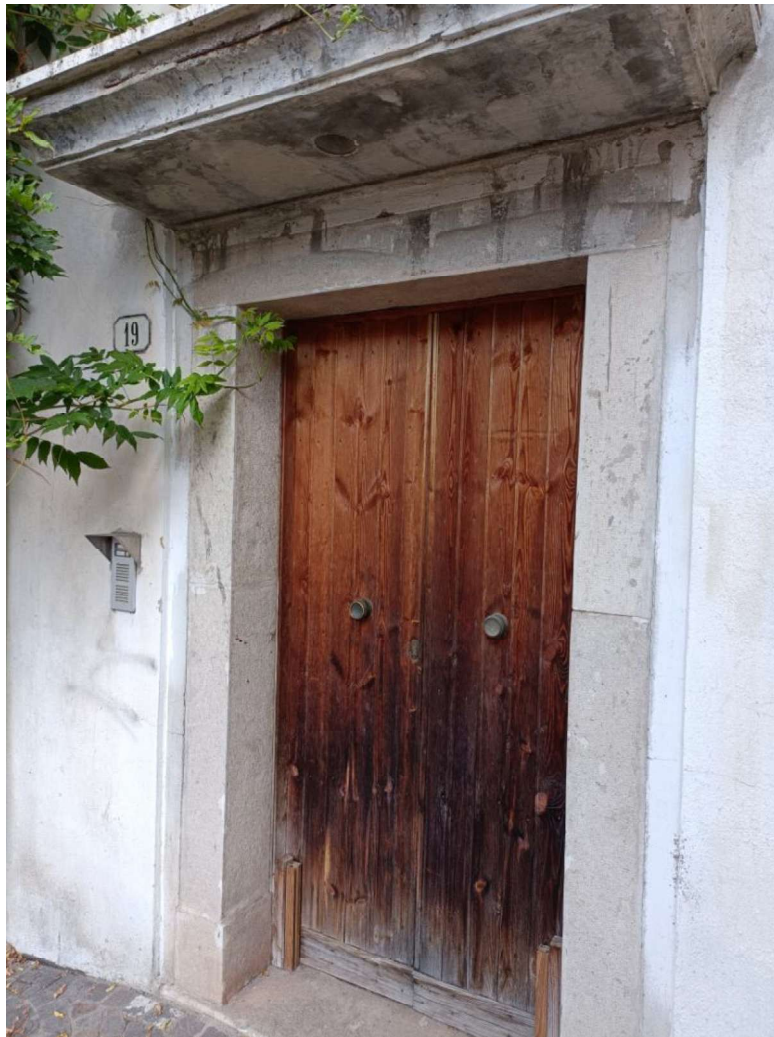
Figura 2 – Panoramica Ingresso Piano Terra, accesso Via Bellini, n. 19, Rionero in Vulture (PZ).

All'abitazione al Piano Terra si accede mediante un portone in legno che da su Via Bellini, inoltre l'accesso è possibile anche dal Sub 1, posto anch'esso al Piano Terra, tramite una porta di collegamento. L'abitazione al suo interno presenta due locali con copertura a volta a crociera, attualmente utilizzata dagli esecutate come depositi, un bagno e due ripostigli. Il

Piano Terra presenta un'altezza di 3,65 ml, i pavimenti sono realizzati in cotto, ad eccezione del bagno dove sono presenti piastrelle in ceramica e rivestimenti alle pareti. Gli infissi sono realizzati in legno, con grate alle finestre, le bussole sono in legno ad eccezione di una porta in vetro che collega i due ambienti con le volte a crociera. L'abitazione è dotata di impianto elettrico, di impianto di riscaldamento con caldaia a gas e radiatori in ghisa, è dotato di una buona esposizione, ben illuminato con una buona visuale panoramica. I locali si presentano in discreto stato di manutenzione, pertanto necessiterebbero di alcuni interventi.

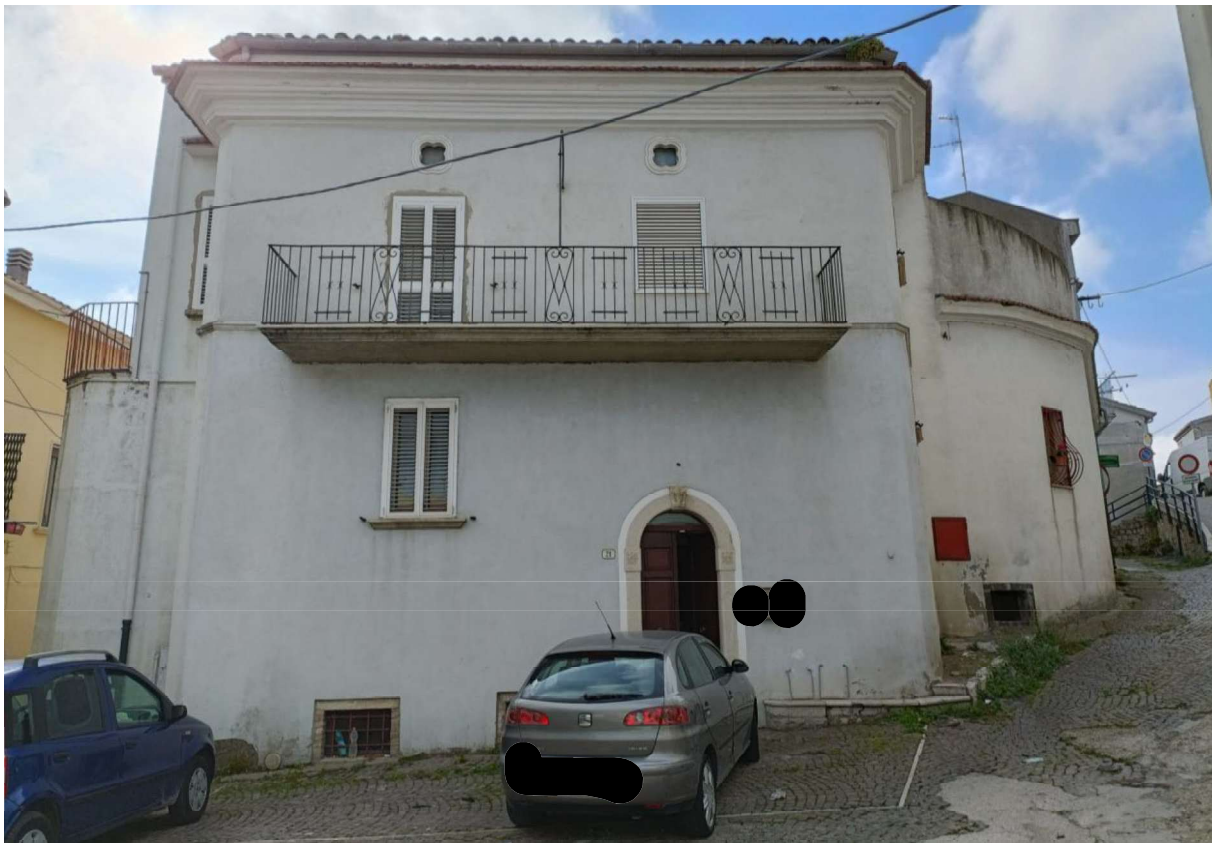
Figura 3 – Sub 3, Piano 1-2, Via Bellini, n. 21, Rionero in Vulture (PZ).

All'abitazione posta al Piano Primo si accede tramite un portone che affaccia lungo Via Bellini e una scala interna. Il Piano Primo è composto da un soggiorno, un salone, una cucina, un ripostiglio ed un bagno, presenta inoltre un balcone con affaccio lungo il prospetto posteriore del fabbricato. L'abitazione al Piano Primo è dotata di impianto elettrico, di impianto di riscaldamento con caldaia a gas e radiatori in ghisa, l'altezza interna è 3,00 m. Le porte interne sono in legno, gli infissi sono in pvc con vetro camera, il sistema di oscuramento avviene tramite persiane in pvc, presenta tinteggiatura alle pareti. I pavimenti sono realizzati in mattonelle di gress, mentre nel bagno sono presenti rivestimenti in ceramica. L'abitazione al Piano Primo è dotata di una buona esposizione, ben illuminato con una buona visuale panoramica, nella parte interna si trova in buono stato di manutenzione, lo stesso dicasi per la parte esterna.

All'abitazione al Piano Secondo si accede mediante una scala interna che parte dal Piano Primo, con i rivestimenti dei gradini realizzati in legno. Il Piano Secondo è composto da un disimpegno, un soggiorno/studio, una camera da letto, due bagni ed una lavanderia. Presenta inoltre un terrazzo ed un balcone con affaccio lungo il prospetto posteriore ed un balcone con affaccio lungo il prospetto laterale sinistro. L'abitazione al Piano Secondo è dotata di impianto elettrico, di impianto di riscaldamento con radiatori in ghisa, l'altezza interna è 2,80 m. Le porte interne sono in legno, gli infissi sono in pvc con vetro camera, il sistema di oscuramento avviene tramite persiane in pvc, presenta tinteggiatura alle pareti. I pavimenti del disimpegno e della camera da letto sono realizzati con rivestimenti in legno, nel soggiorno/studio sono presenti mattonelle in gress, mentre nei bagni e nella lavanderia sono presenti rivestimenti in ceramica.

L'abitazione al Piano Secondo è dotata di una buona esposizione, ben illuminato con una buona visuale panoramica, nella parte interna si trova in buono stato di manutenzione, lo stesso dicasi per la parte esterna.

Durante il sopralluogo di primo accesso, si è riscontrata la presenza di un ulteriore Piano Sottotetto, non evidenziato nelle planimetrie catastali, utilizzato dagli esecutate come abitazione.

Al Piano Sottotetto si accede mediante una scala interna che parte dal Piano Secondo con i rivestimenti dei gradini realizzati in legno. Il Piano Sottotetto è composto da un disimpegno, due camere da letto, due bagni ed un ripostiglio. Il Piano Sottotetto è dotato di impianto elettrico e di impianto di riscaldamento con radiatori in ghisa, l'altezza interna è variabile, da un massimo di 2,35 ml fino ad un minimo di 1,80 ml. I pavimenti sono realizzati con doghe in

legno, ad eccezione dei bagni dove sono presenti rivestimenti in ceramica. Il Piano sottotetto è dotato di una buona esposizione, ben illuminato grazie alla presenza di abbaini, nella parte interna si trova in buono stato di manutenzione, lo stesso dicasi per la parte esterna.
