RELAZIONE DI STIMA IMMOBILIARE

Complesso Città Giardino Salita Tremonti 34 - Scala A lotto I

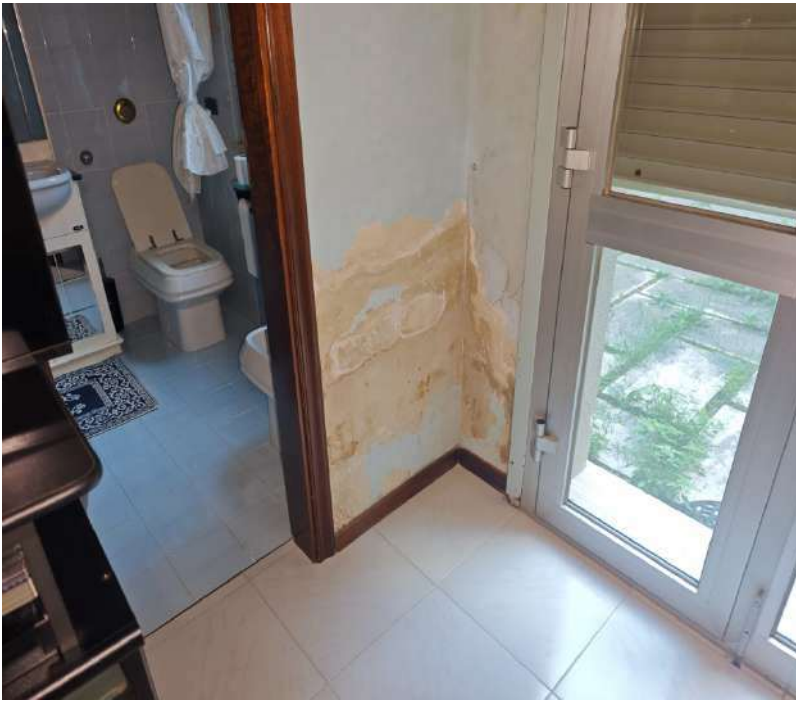
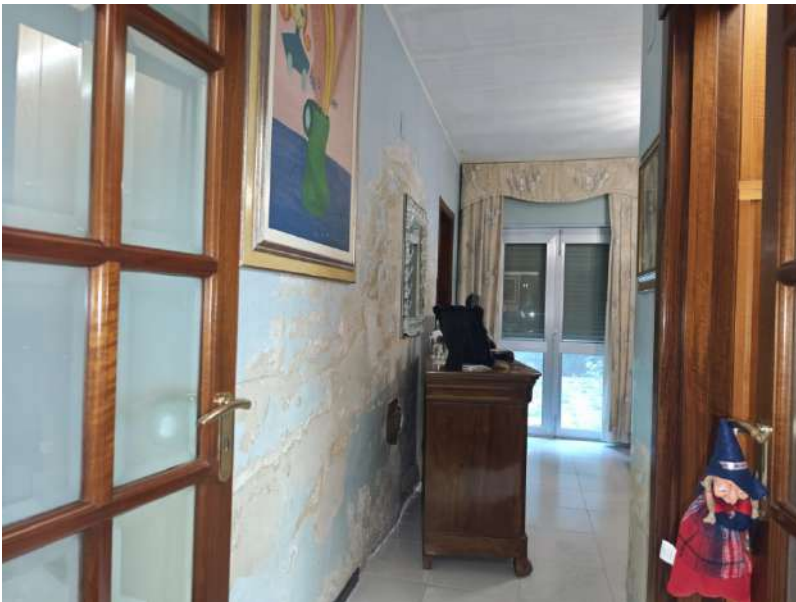
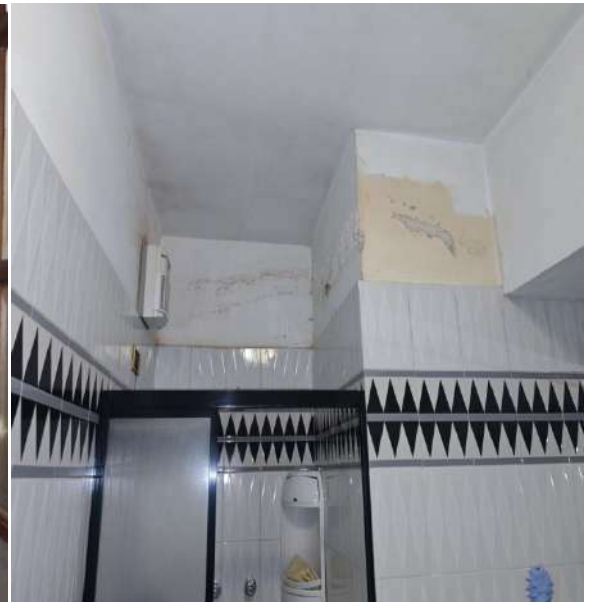
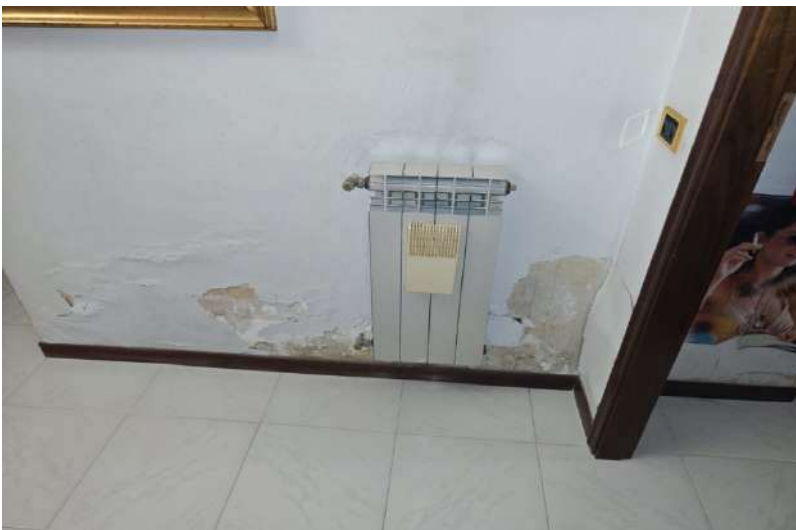
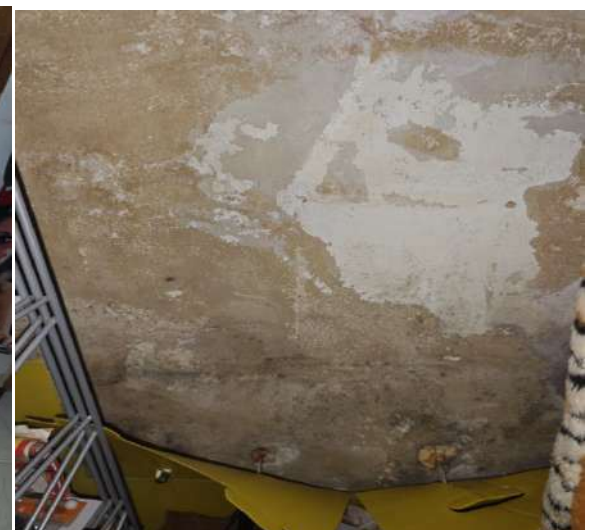
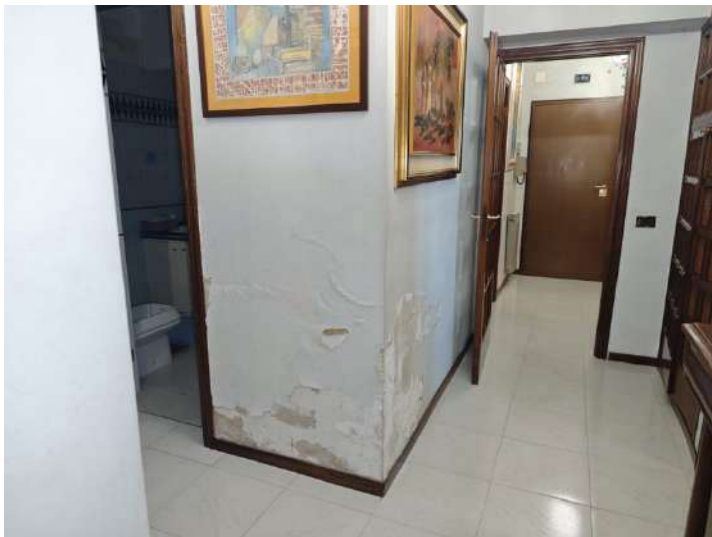
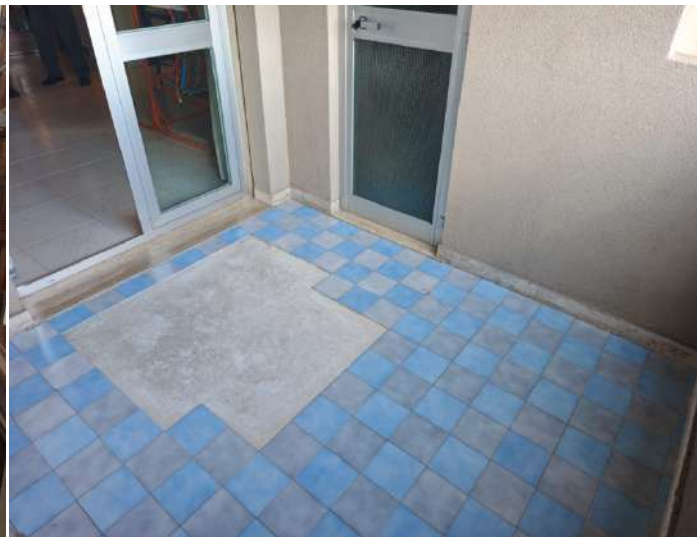
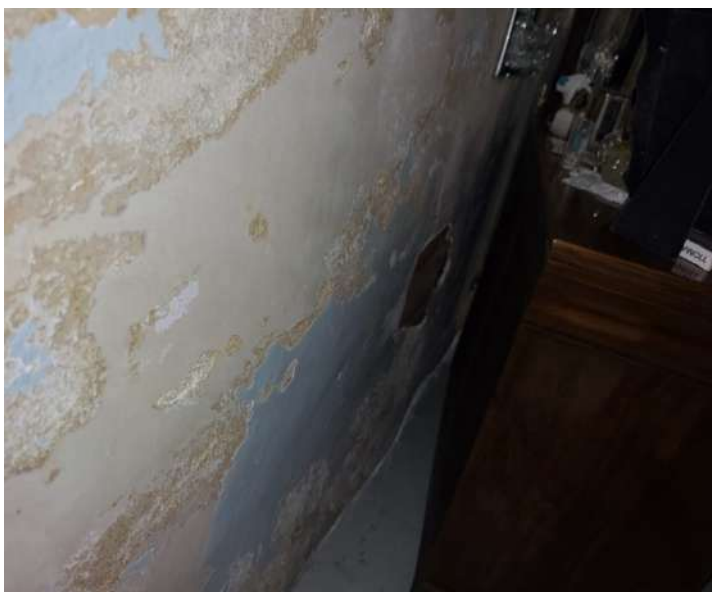
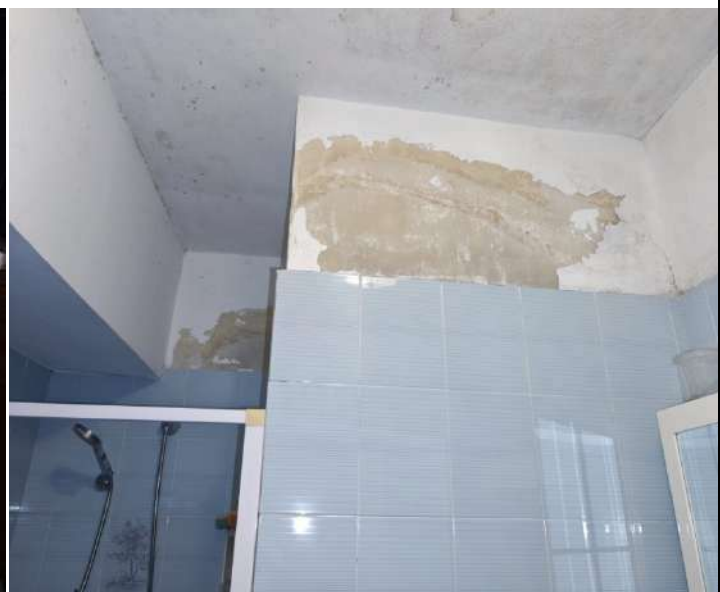
ALL.B: FOTO

Dal sopralluogo effettuato emergono particolari criticità di infiltrazioni di acqua e umidità di risalita persistenti sull'intera superficie dell'immobile, sia sulle pareti esterne, sia su quelle interne e divisorie, pavimenti in parte saltati e scollati, imbotti danneggiati e altre criticità derivanti dalle predette infiltrazioni, tali da rendere l'immobile insalubre e ai limiti della vivibilità (come può evincersi dalla documentazione fotografica).

I valori riportati nella tabella dell'Agencia delle Entrate, fanno riferimento ad uno stato dell'immobile NORMALE, ovvero in discrete condizioni. Nel nostro caso, tenuto conto di quanto espresso nel precedente punto "DESCRIZIONE ANALITICA", per una corretta determinazione del prezzo, dovrebbe considerarsi il costo dell'intervento di ripristino delle parti ammalorate, che come detto, riguardano complessivamente l'intero immobile.

Secondo la nostra esperienza e il confronto con alcune aziende operanti nel settore dell'edilizia e delle ristrutturazioni, interventi atti a ripristinare uno stato dell'immobile a condizioni NORMALI, si attesta tra i 500 e i 600 €/mq che moltiplicati per i 231 mq totali dell'immobile, rappresentano un importo compreso tra i 115.000 euro e i 138.000 euro.
