TRIBUNALE DI PALMI
SEZIONE ESECUZIONI IMMOBILIARE

Procedura n° 2/2023 R.G.N.

RELAZIONE DI CONSULENZA TECNICA D'UFFICIO

Comune di Gioia Tauro (RC), via Antonio Rosmini n. 6, interno 2- **Appartamento** ad uso civile abitazione, collocata al piano terra, di un fabbricato di maggior consistenza a quattro piani fuori terra, identificato al N.C.E.U. al **foglio 24, particella 567, sub 4**, categoria A/2, consistenza vani 5, superficie catastale totale 128 m².

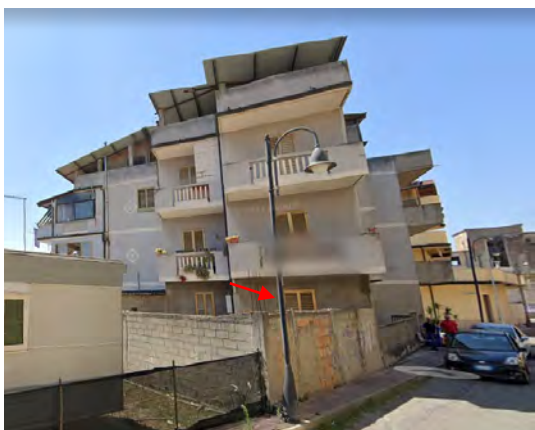
Foto 5- Prospetto su via S. Pio X

Il contesto urbano in cui si colloca l'edificio è tipicamente residenziale, caratterizzato da un'edilizia di medio pregio. L'unità immobiliare in questione non presenta particolari caratteristiche di panoramicità. Per quanto riguarda la rifiniture delle facciate dell'intero fabbricato, di cui fa parte il bene pignorato, sono tinteggiate di un colore grigio chiaro, risultano completate in tutte le sue parti e si presentano in discrete condizione di conservazione e manutenzione, (*foto n. 3-4-5*).

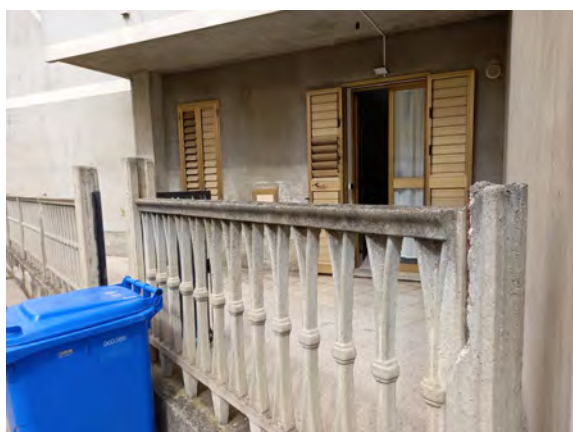
Foto 9: Veranda sulla via S. Pio X

dell'appartamento. Per quanto riguarda la veranda, annessa al vano cucina con affaccio sulla via S. Pio X, di superficie calpestabile di circa 22,30 m², pur essendo ad uso esclusivo dell'appartamento non verrà conteggiata in quanto bene comune a tutti i sub ed in fase di valutazione verrà considerato come un elemento di maggior pregio dell'immobile.

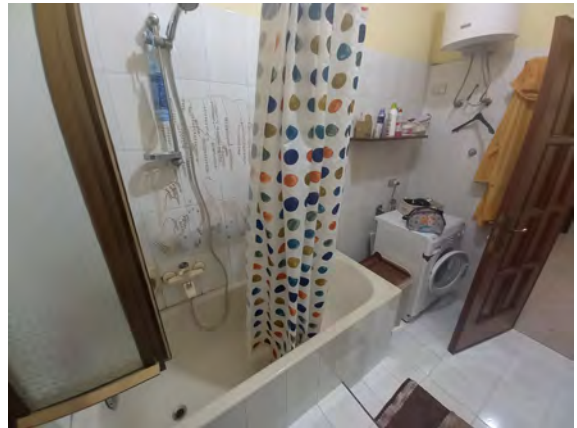
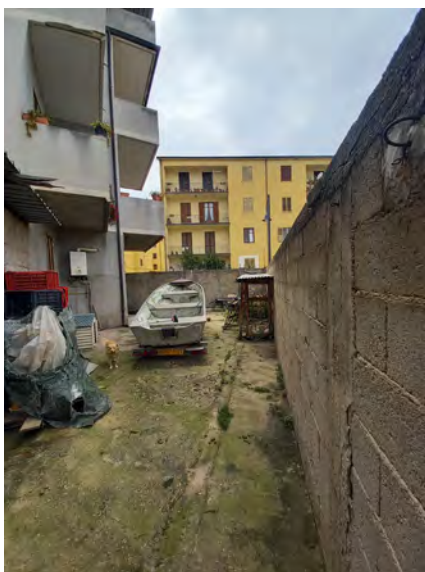
Foto 13-14: Bagno

vaso, bidet e vasca da bagno. L'acqua sanitaria nel bagno è fornita dalla caldaia a metano, in caso di necessità, si può utilizzare un boiler elettrico collocato nel vano WC (*foto n. 14*), mentre in cucina, l'acqua calda, è fornita da una caldaia a metano. Tutti gli ambienti hanno aperture dirette verso l'esterno e godono di areazione e illuminazione naturale, le rifiniture interne dell'appartamento sono di qualità comune, i soffitti e le pareti sono intonacati e tinteggiati in colore chiaro, risultano rifiniti all'interno e pavimentati con piastrelle in ceramica. Le porte interne sono in legno, mentre, gli infissi esterni sono in alluminio con vetro singolo e persiane di colore giallo. L'impianto elettrico è del tipo sottotraccia ma andrebbe revisionato e messo in regola secondo le ultime normative, è presente l'impianto telefonico, citofono ed antenna TV. L'appartamento è metanizzato ed è dotato di impianto di riscaldamento composto da radiatori in alluminio presenti in tutti gli ambienti ed alimentati da una caldaia posta sulla parte esterna dell'appartamento. In definitiva l'appartamento si presenta completato e rifinito in tutte le sue parti. Da come si evince dall'elaborato planimetrico, l'appartamento possiede una porzione di corte ad uso esclusivo identificato con il sub 4 con superficie calpestabile di circa 66,49 m², mentre, sulla rimanente parte è stata realizzata una veranda (*foto n. 16 e n. 17*), con superficie calpestabile di circa 17,55 m² e un vano con superficie calpestabile di circa 13,54 m² (*foto n. 18, n. 19 e n. 20*). Nel caso specifico la veranda è stata realizzata sotto una struttura in c.a. a tre piani f.t. che i proprietari degli appartamenti dei piani superiori hanno realizzato, in assenza di autorizzazione edilizia, per ampliare le proprie unità abitative. Da una sovrapposizione della planimetria catastale con l'elaborato grafico di rilievo, è emerso che l'ampliamento oltre a interessare l'area di pertinenza ad uso esclusivo dell'appartamento pignorato per una superficie di circa 17,74 m², identificato con il sub 4, va ad interessare, per una superficie di circa 2,12 m², anche una porzione di suolo ad uso comune identificato con il sub 1 "*per maggiori chiarimenti si rinvia agli elaborati grafici in allegato*". La veranda in questione allo stato è coperta dai solai degli appartamenti dei piani sovrastanti, è pavimentata con piastrelle in ceramica ed è delimitata da una ringhiera in ferro agganciati ai pilastri di sovrelevazione. Oltre alla veranda sopra descritta sull'area di pertinenza ad uso esclusivo dell'appartamento pignorato,

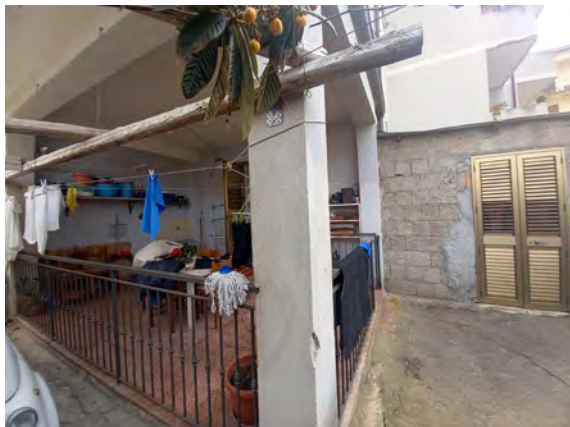
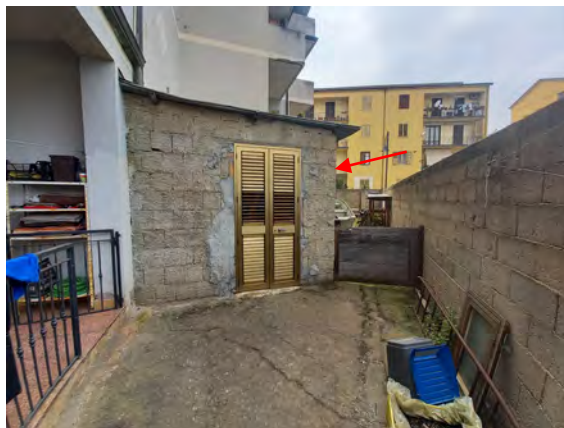
Considerato che la veranda e il vano realizzati sulla corte sono abusivi e non sanabili ma allo stesso tempo non sono gravati da nessuna procedura sanzionatoria né da decreto di demolizione poiché sul nostro territorio l'abusivismo totale è molto diffuso, si presume che un sindaco non può ragionevolmente pensare di abbattere tutto dall'oggi al domani, pertanto questi immobili hanno un valore e conservano un apprezzabile valore d'uso, perché il rischio di demolizione è estremamente remoto. In quest'ottica il valore di mercato è sicuramente inferiore pertanto appare opportuno effettuare una decurtazione del 50 % del valore attribuito.

Foto 16: Veranda

Foto 17: Veranda

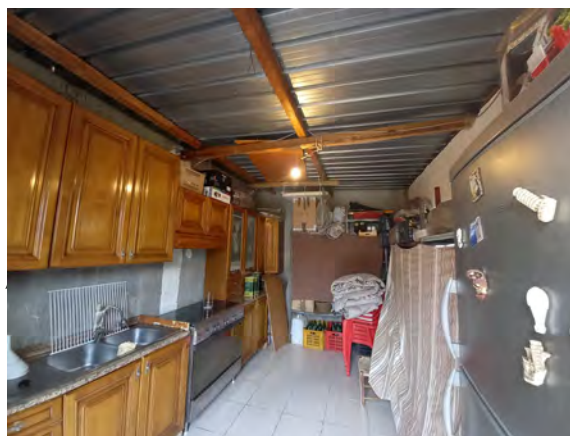
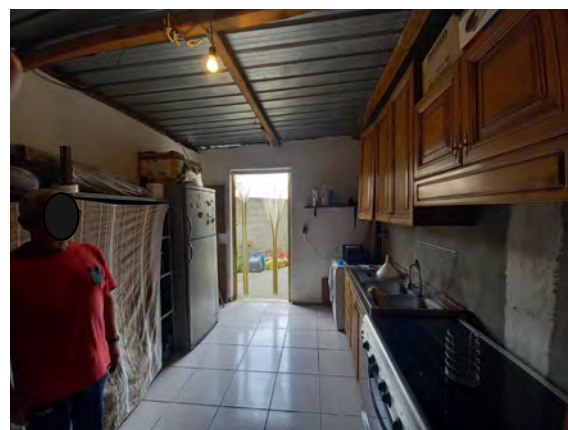
identificato con il sub 4, è stato realizzato, in aderenza al muro perimetrale del fabbricato, un manufatto architettonico con accesso autonomo e non comunicante con l'appartamento pignorato. Il manufatto appena descritto è costituito da un singolo vano con altezza interna di 2.72 m dentro il quale è stata inserita una cucina componibile che viene utilizzato come seconda cucina per preservare dagli odori e usura l'appartamento, detto vano presenta una superficie calpestabile di circa 13,54 m², mentre, la superficie lorda è di circa 14,63 m². Il manufatto è stato realizzato con struttura portante in mattoni forati e rifinita con intonaco; la copertura è ad una falda con orditura in legno e manto in lamiera semplice; all'interno risulta pavimentata con piastrelle in ceramica (*foto n.20 - 21-22*), l'impianto elettrico non è a norma e si presenta con fili volanti a vista. Da quanto dichiarato verbalmente dall'esecutato in fase di sopralluogo e dalla ricerche fatte presso l'ufficio tecnico del comune, è scaturito che la veranda è stata costruita in difformità alle concessioni edilizie n. 3621 e n. 2332, mentre, il vano è stato costruito senza nessuna autorizzazione urbanistica, entrambi le opere sono state edificate abusivamente. Per quanto riguarda la piccola corte annessa al vano cucina, che affaccia sulla via S. Pio X, identificata al catasto con il sub 1 come bene comune e non censibile a tutti i sub, allo stato risulta ad uso esclusivo all'appartamento pignorato, la stessa veranda è recintata ed è accessibile soltanto dall'appartamento pignorato. Per maggiori chiarimenti si rinvia alla planimetria dell'appartamento in allegato. L'intero appartamento presenta una superficie calpestabile, compresa gli sguinci delle porte ed i balconi, di circa 99,53 m² con un'altezza utile interna di circa 3,00 m, mentre la superficie lorda corrispondente a la superficie commerciale è di 114,00 m², a questa va aggiunta la superficie della corte esclusiva con superficie commerciale, compreso il muro perimetrale di recinzione, corrispondente a circa 77,27 m², la veranda con superficie lorda di circa 17,74 m² e il vano con superficie lorda di circa 14,63 m². In definitiva la superficie commerciale del bene pignorato, corrispondente alla superficie lorda dell'intero appartamento, è di circa 223,64 m² ($114,00\ m^2 + 17,74\ m^2 + 14,63\ m^2 + 77,27\ m^2$) ottenuta sommando la superficie l'orda: dell'appartamento, della superficie della veranda, della superficie del manufatto edilizio costituito dal vano indipendente e dalla superficie della corte ad uso esclusivo

- per quanto riguarda il vano realizzato abusivamente sulla area di pertinenza dell'appartamento pignorato, visto le caratteristiche costruttive e finiture di scarsa qualità appare congruo dare un valore di 200,00 €/m²;

Foto 18: Vano

Foto 19: Vano

Foto 20: Vano
