TRIBUNALE DI AVELLINO**PROCEDIMENTO CIVILE n. 138/2024 RGE****G.E. dott.ssa Patrizia Grasso****CONSULENZA TECNICA D'UFFICIO**

PREMESSA

ACCERTAMENTO TECNICO

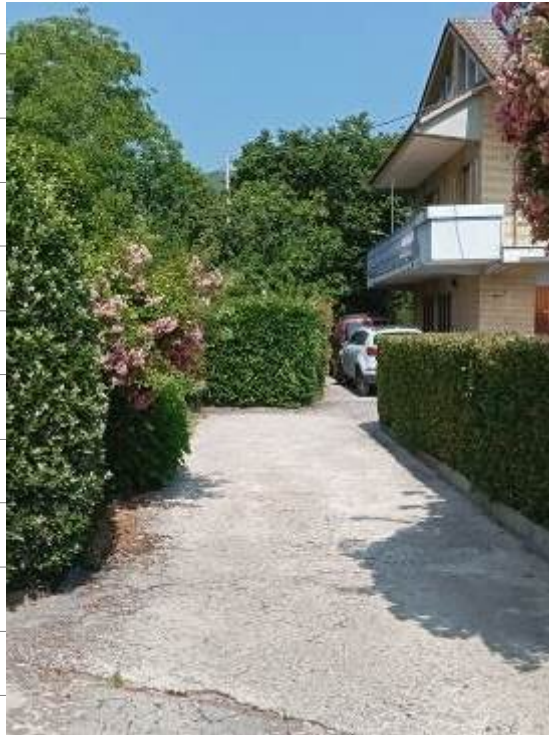
Foto 1_percorso di accesso all'abitazione

Infine, si fa rilevare che costituisce pertinenza al fabbricato anche un'area a verde destinata ad orto – giardino non oggetto di pignoramento [REDACTED] che, allo stato, appare senza soluzione di continuità con la particella pignorata e, in particolare, con l'annesso resede circostante il fabbricato sui lati est, nord ed ovest (v. foto seguenti).

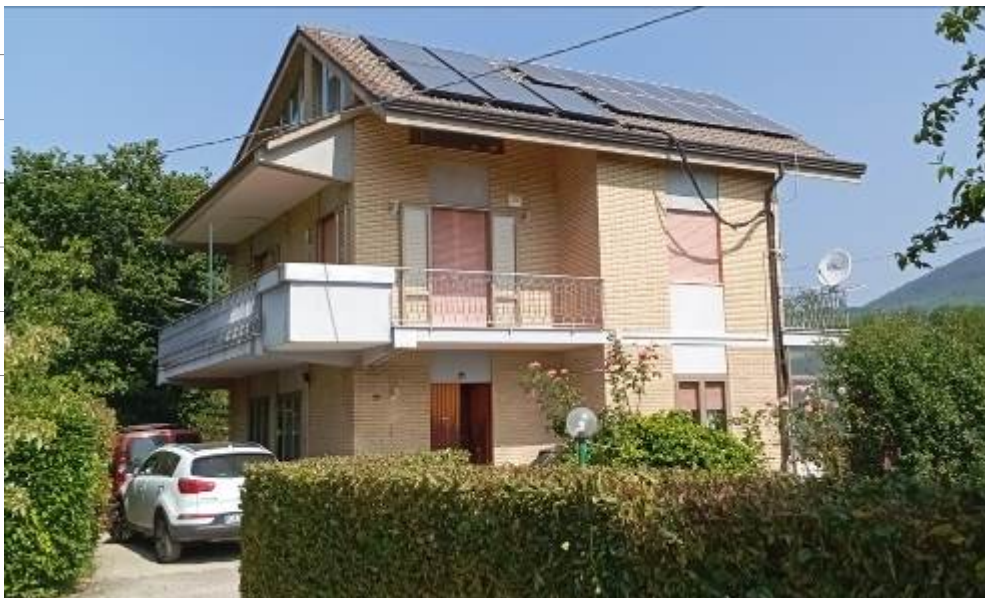
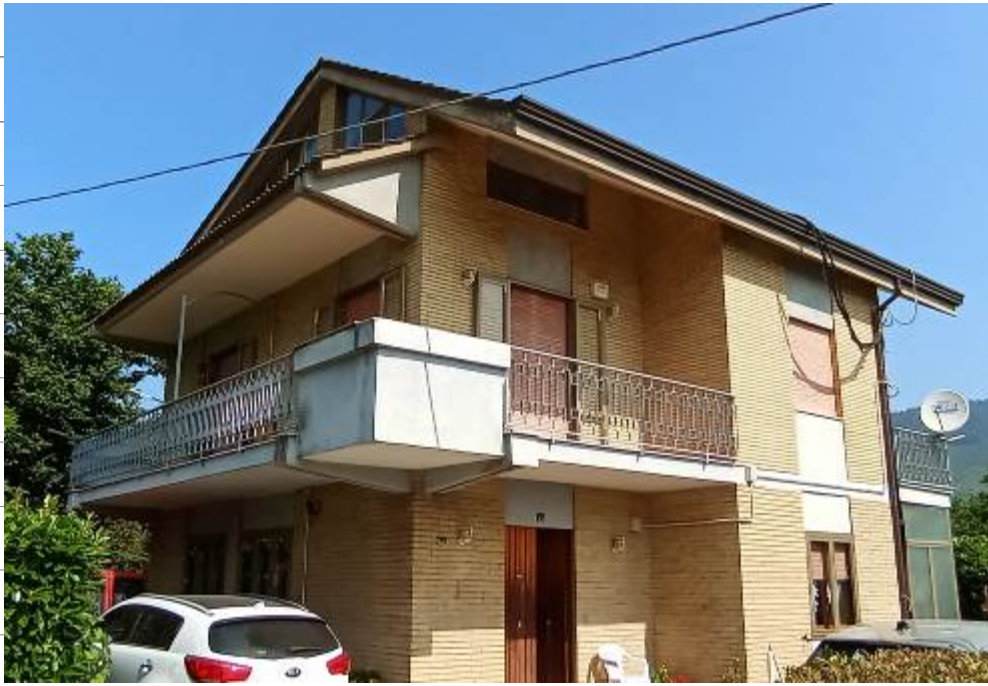
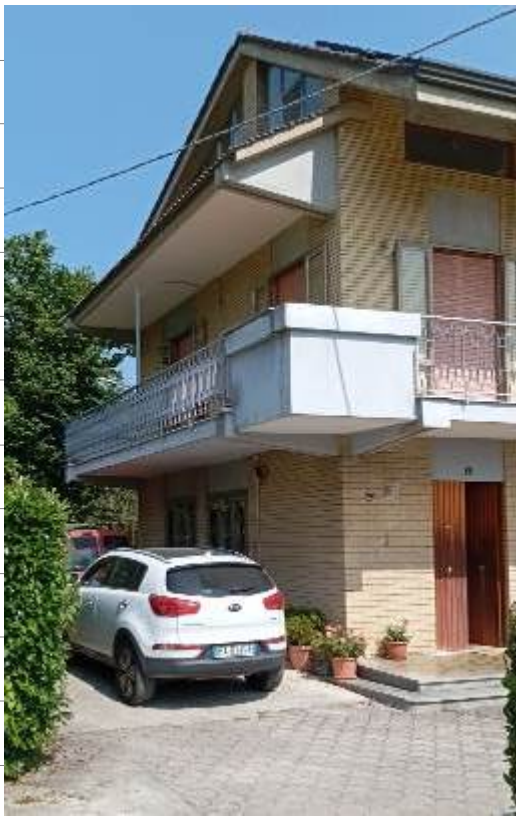
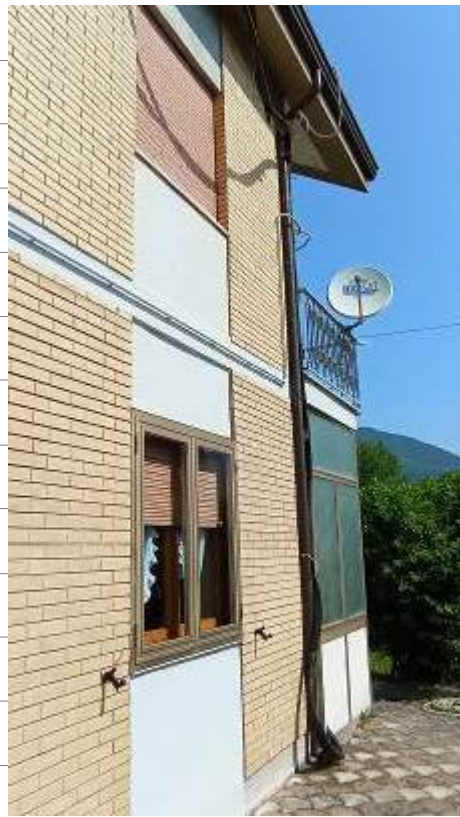
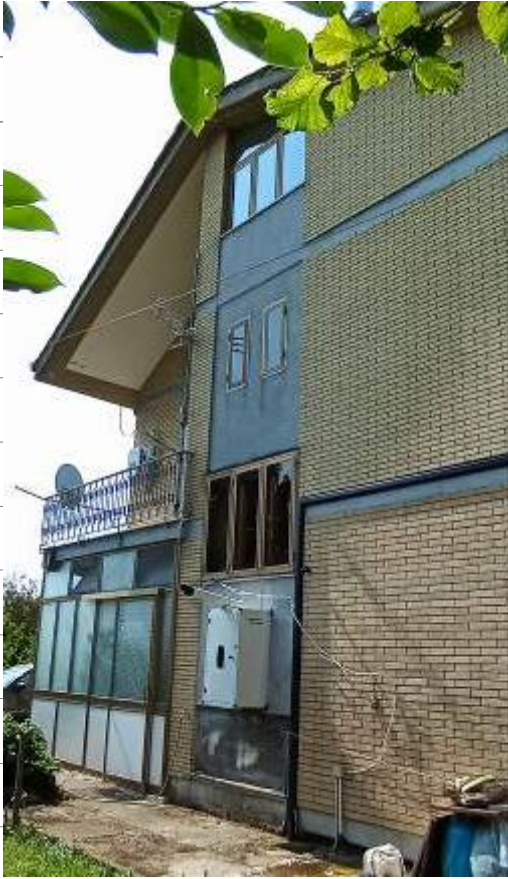
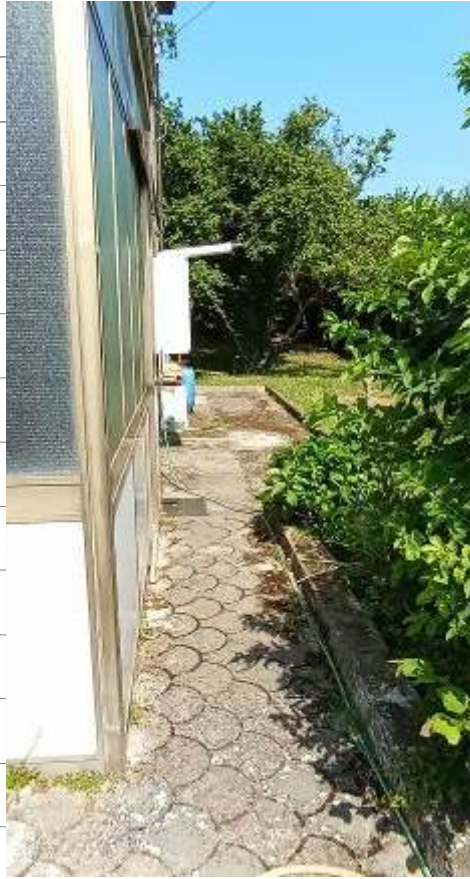
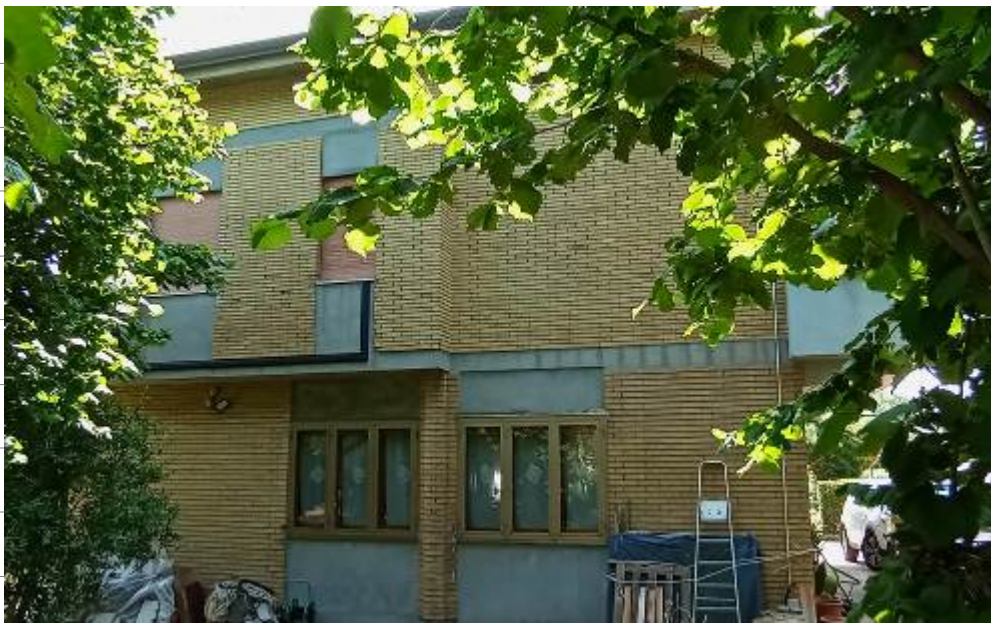
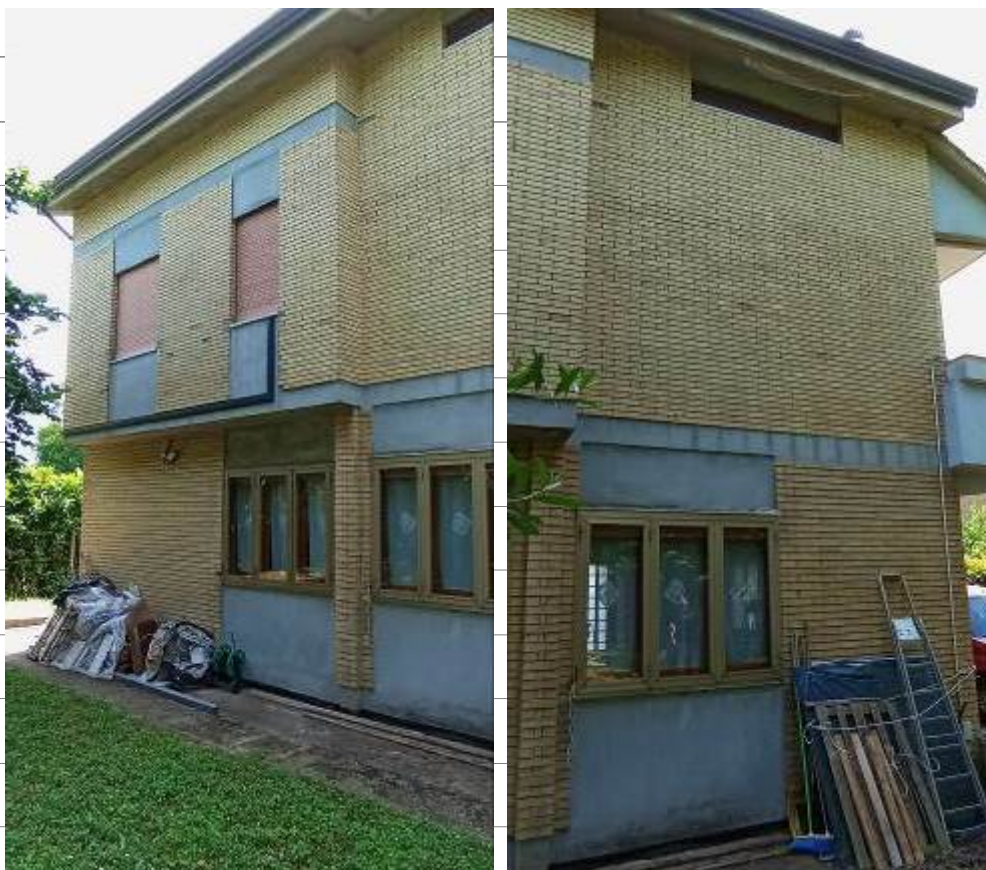
Foto da 2 a 10_ Viste esterne dell'unità abitativa

L'abitazione, la cui costruzione originale risale alla metà degli anni '70, presenta, dal punto di vista costruttivo, caratteri tradizionali: fondazione e struttura portante intelaiata in c.a., solai in latero - cemento, scale, balconate e cornicioni in c.a., copertura a doppia falda in latero - cemento rifinita all'estradosso con tegole in laterizio, involucro esterno di muratura "a cassa vuota".

Il fabbricato in esame, dotato di certificato di collaudo delle opere di c.c.a. rilasciato in data 02/06/1977 e di certificato di abitabilità rilasciato in data 04/06/1977, **risulta**, esternamente e internamente, ultimato e rifinito in ogni sua parte e, nel complesso, **in un sufficiente conservativo**, così come accertato nel corso delle operazioni peritali.

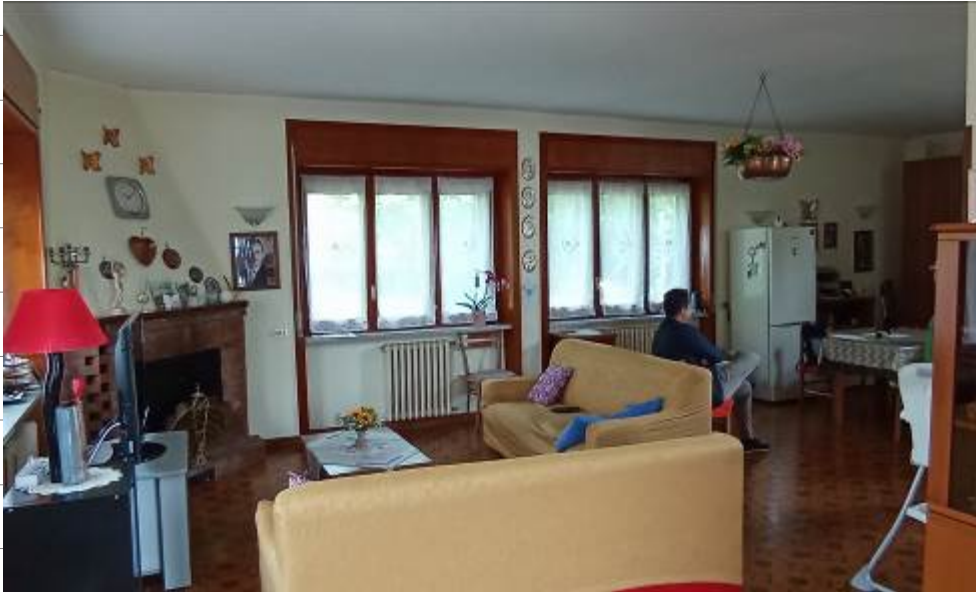
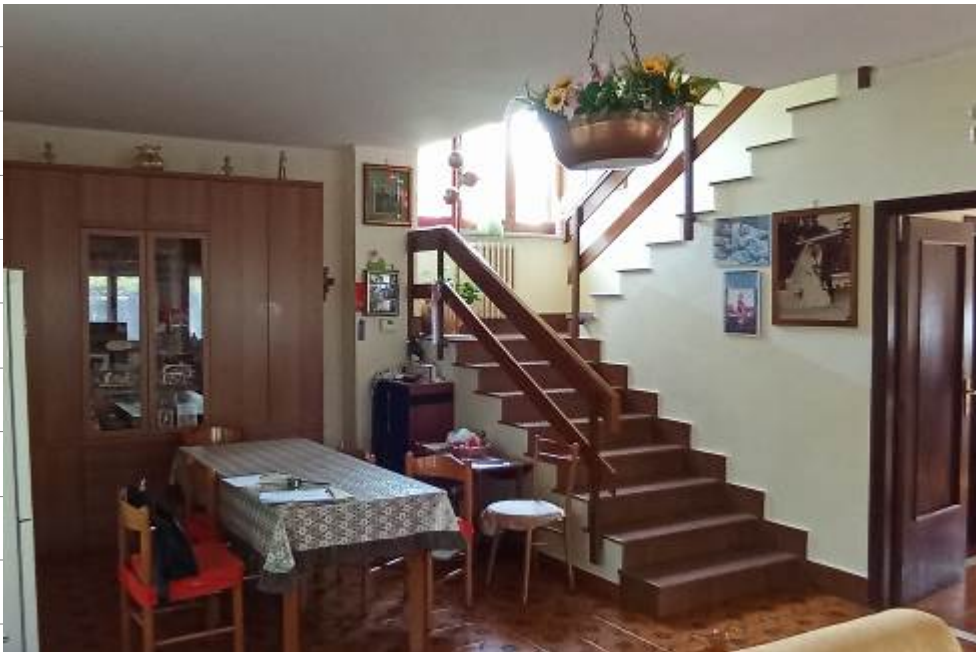
Foto 11 - 12_ Piano terra – viste della zona living - pranzo

Di superficie netta pari a circa 78,00 m², superficie lorda pari a circa 92,00 m² e altezza netta pari a circa 2,90 mt, il piano terra dell'abitazione è composto, a partire dall'ingresso sul lato est, da un ampio living – pranzo, un wc e un locale cucina con annesso spazio verandato, ed è servito dalla scala interna di collegamento ai piani sovrastanti posta sul lato nord.

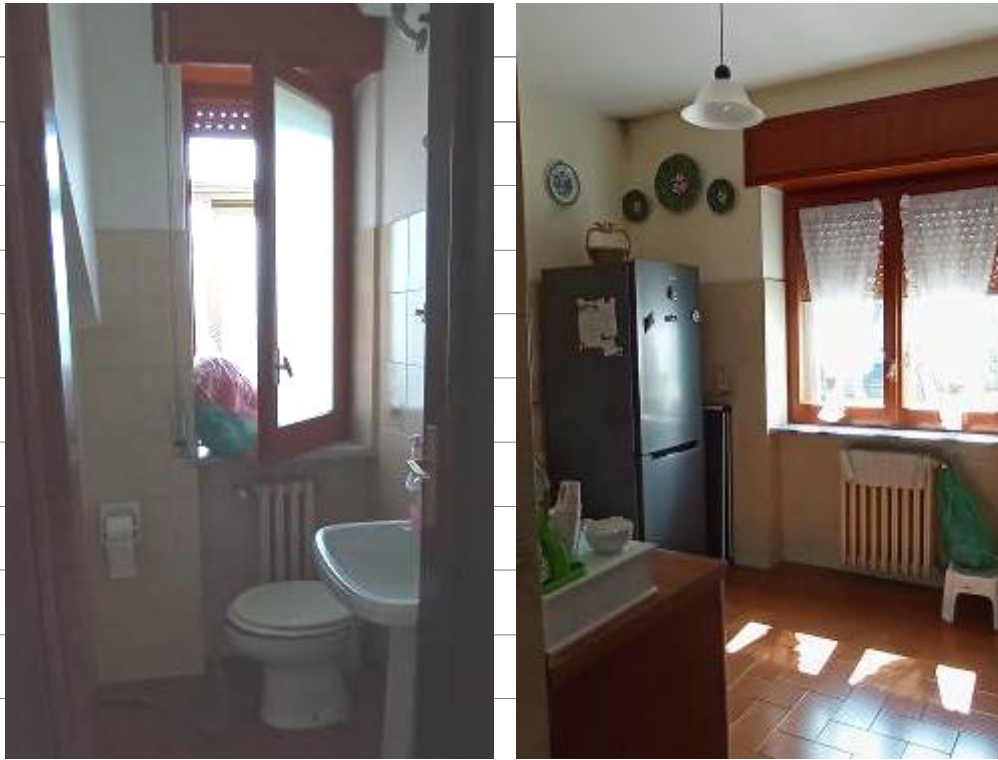
Foto 13 - 14_ Piano terra – viste del wc e del locale cucina

Il wc ed il locale cucina sono dotati di infissi esterni per l'illuminazione ed areazione naturale.

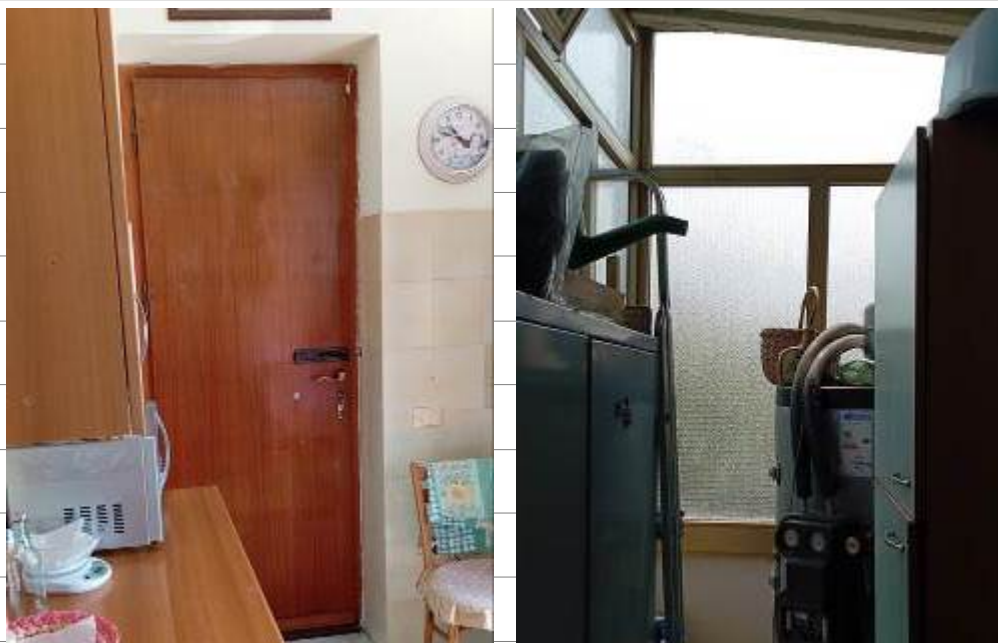
Foto 15 - 16_ Piano terra – viste dell'accesso e della veranda

- **mutamento di destinazione d'uso di una porzione del portico a piano terra in abitazione**, per una superficie lorda di circa 10,00 mq e un volume di circa 29,00 mc, con conseguente **incremento delle superfici e delle volumetrie residenziali e modifica plano-volumetrica e di sagoma del fabbricato;**
- **realizzazione a piano terra**, sulla parete nord del fabbricato, in corrispondenza del balcone soprastante, **di un vano verandato**, con accesso diretto dalla cucina, di superficie lorda di circa 5,00 mq e volume di 15,00 mc, con conseguente **incremento delle superfici e delle volumetrie residenziali e modifica plano-volumetrica e di sagoma del fabbricato;**
- **mutamento d'uso del sottotetto** da volume tecnico non accessibile a **piano parzialmente abitabile**, per una

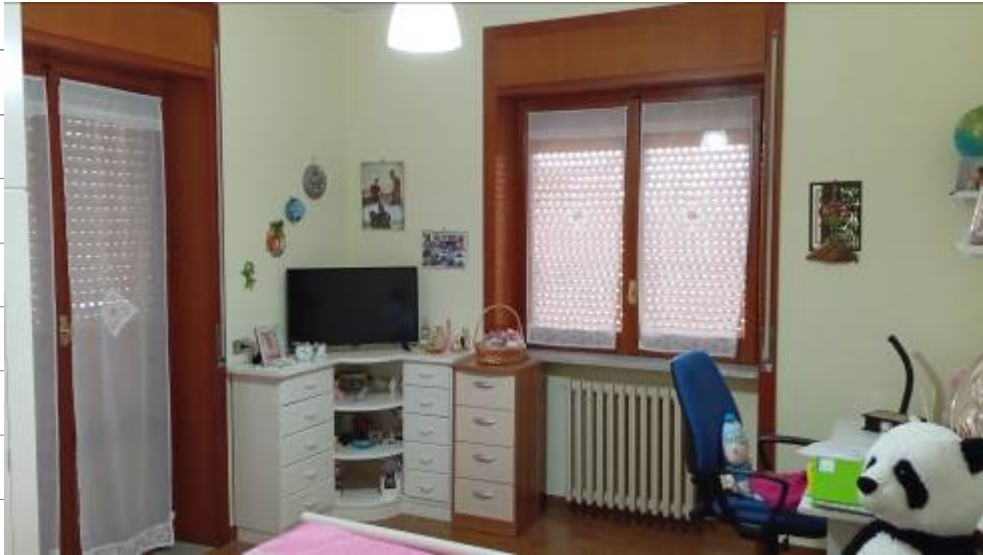
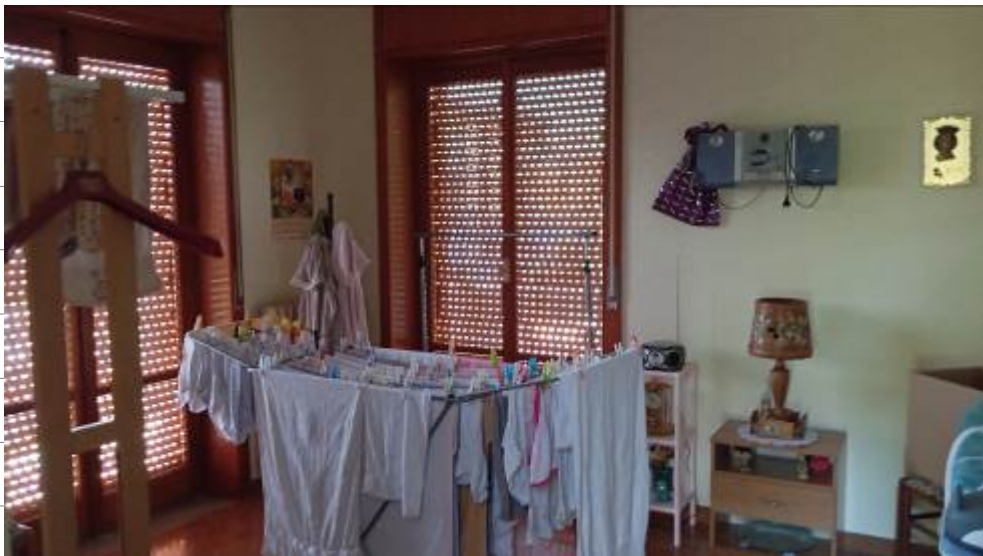
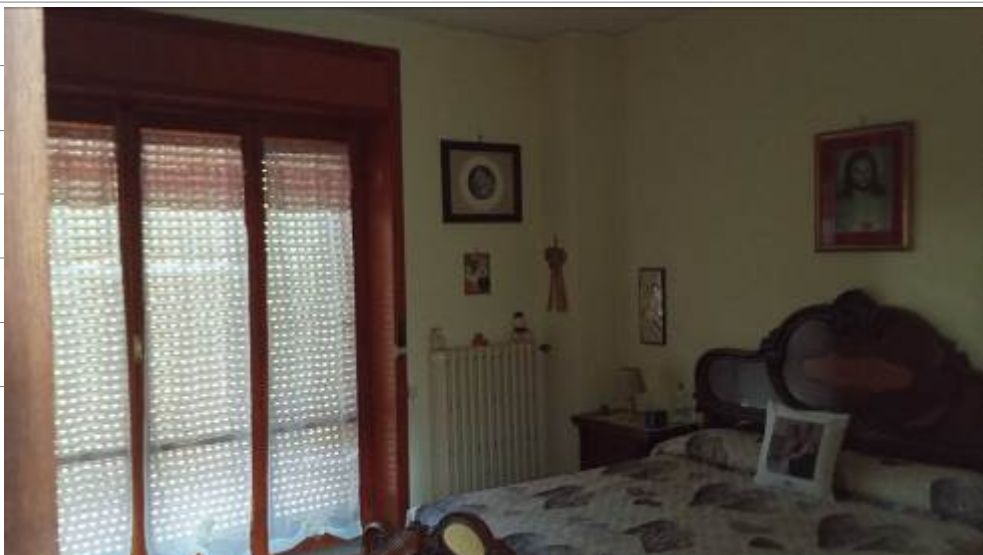
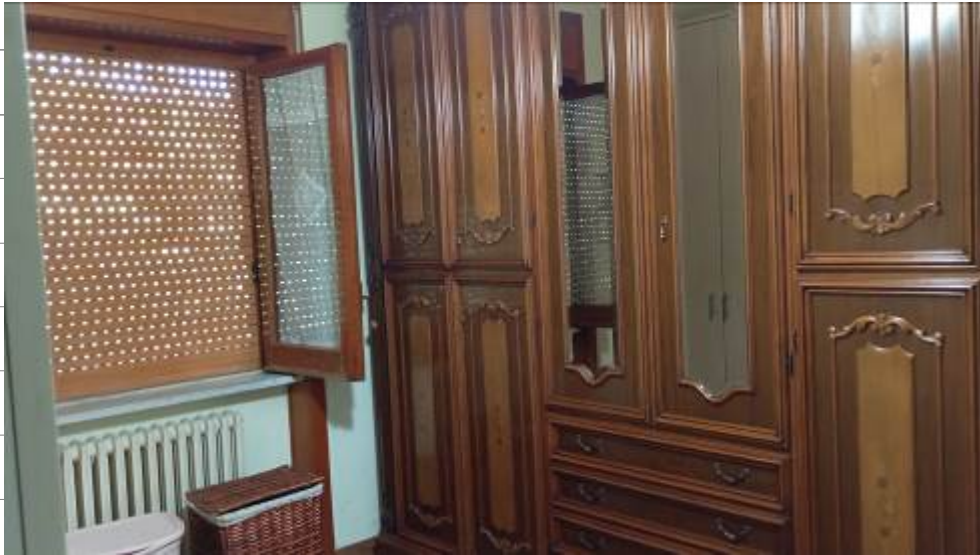
Foto da 17 a 20_ Piano primo – viste delle quattro camere da letto

Di superficie netta pari a circa 74,00 m², superficie lorda pari a circa 87,00 m² e altezza netta pari a circa 2,90 mt, il piano primo dell'abitazione è composto, a partire dal pianerottolo di smonto e disimpegno della scala, da quattro camere da letto e un wc.

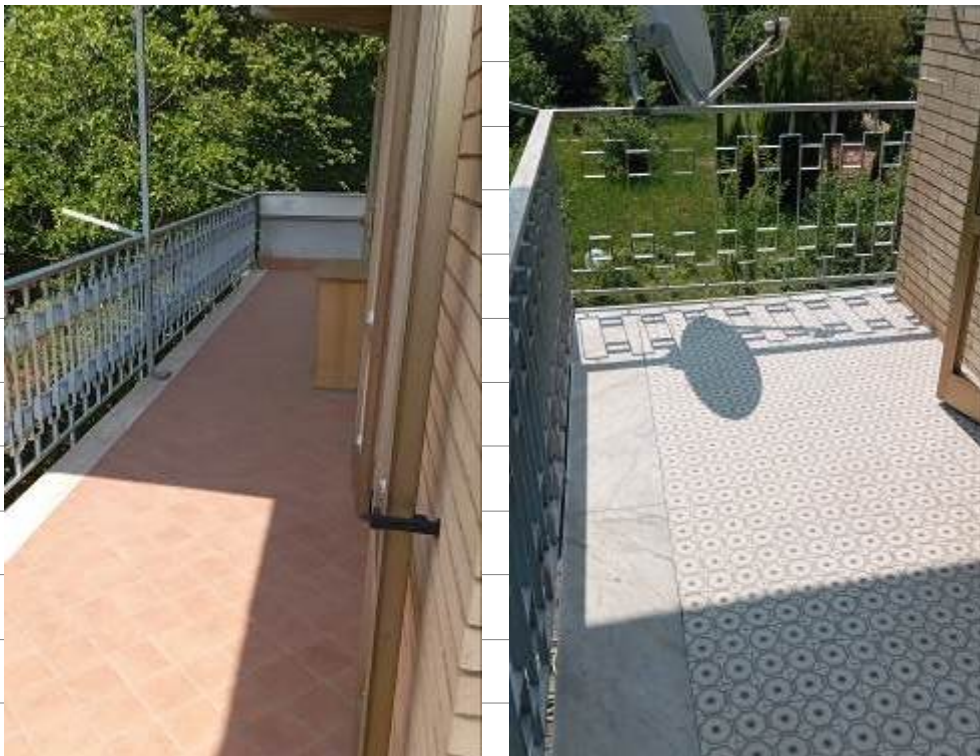
Foto 21 e 22_ Piano primo – viste dei due balconi di servizio a tre camere da letto

Il piano è servito da un due balconi, uno di circa 22,00 mq che corre lungo tutto il lato sud e una parte del lato est del fabbricato, a servizio di due camere da letto, l'altro, di circa 6,00 mq, lungo una parte del lato nord, a servizio di una terza camera da letto.

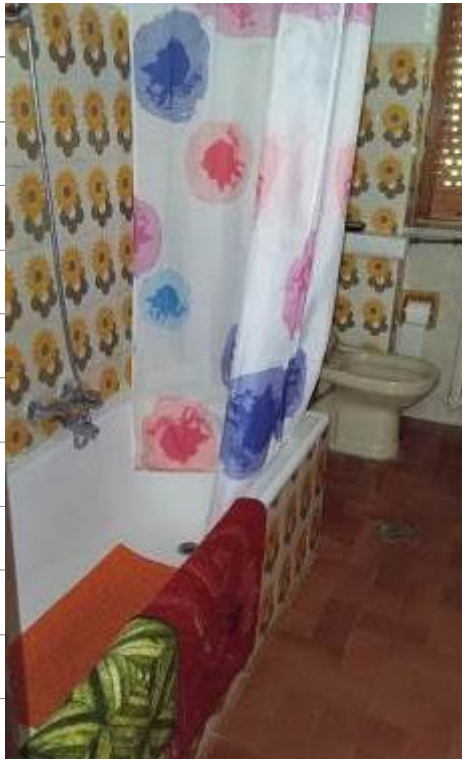
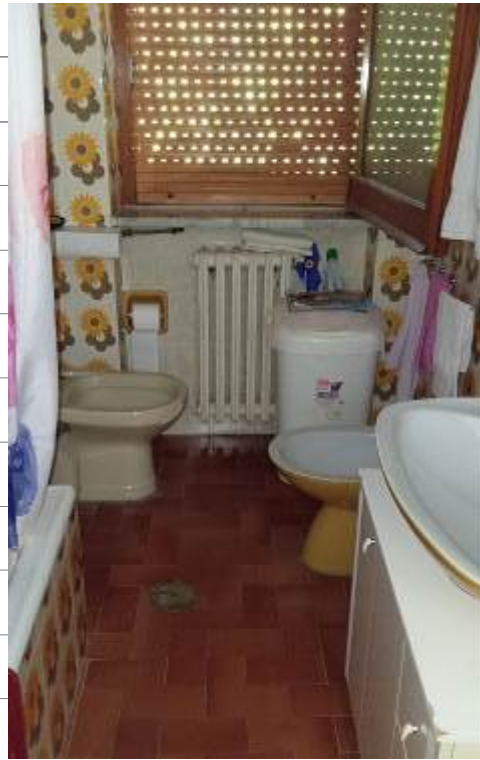
Foto 23 e 24_ Piano primo – viste del locale wc

Il wc di piano è dotato di infisso esterno per l'illuminazione ed areazione naturale.

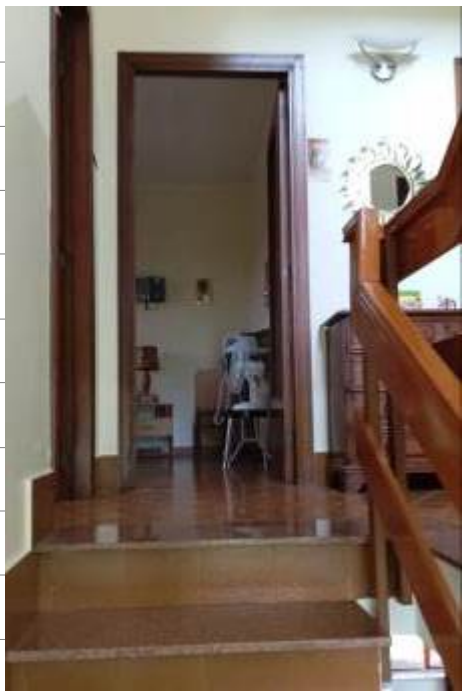
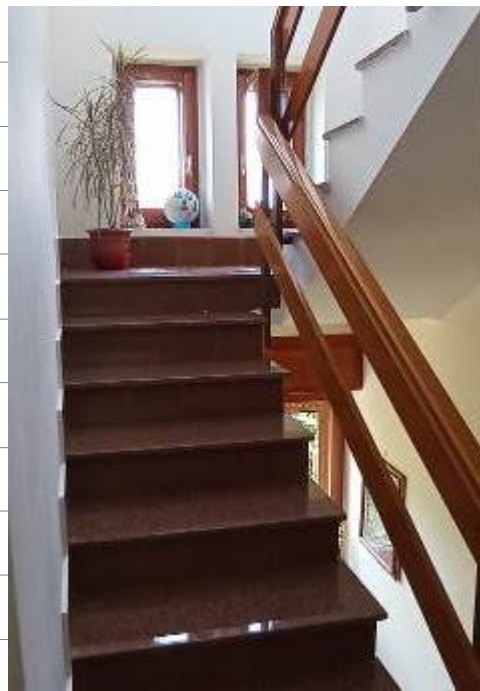
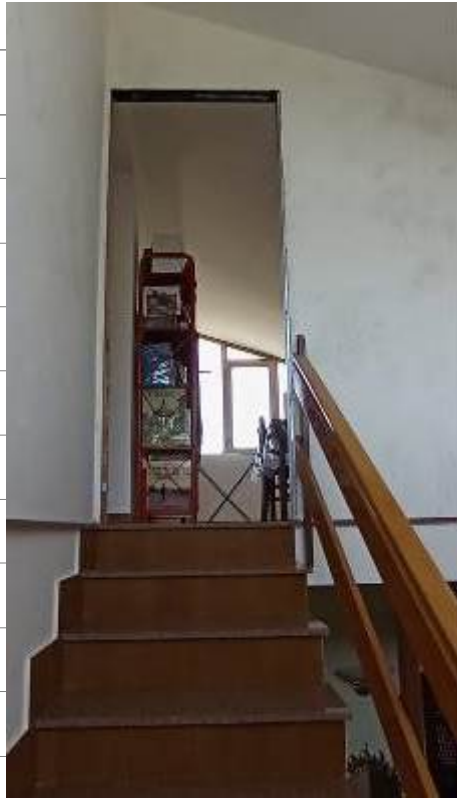
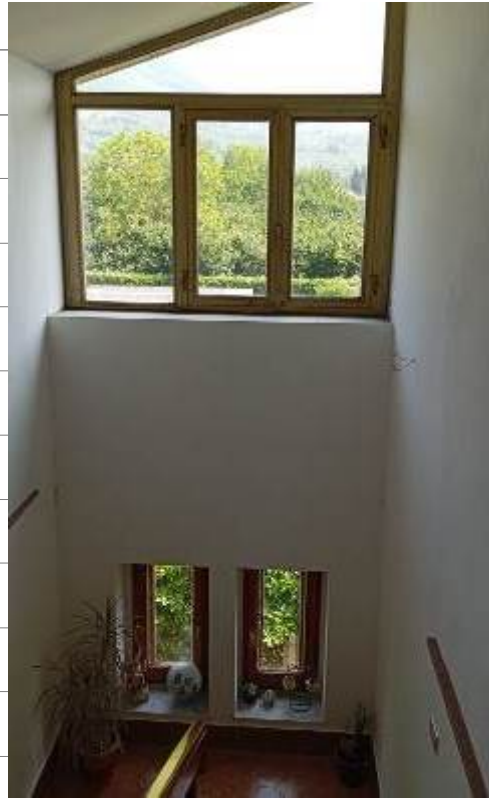
Foto da 25 a 28_ Viste della scala interna di collegamento al piano primo e al piano secondo/sottotetto

- **diverso posizionamento della suddetta scala interna**, di fatto spostata sulla parete nord del fabbricato e prolungata per permettere l'accesso al piano secondo, con conseguente **modifica strutturale apportata alla struttura portante del fabbricato e modifica della distribuzione interna dei piani terra e primo dell'unità abitativa nonché dei prospetti**, per il diverso posizionamento delle aperture esterne funzionali alla diversa distribuzione (v. Allegato 8 – Individuazione delle difformità).

I relativi costi, strettamente necessari, possono essere **valutati presuntivamente a corpo 30.000,00 per le opere di demolizione e ripristino** (comprensivi di IVA sui lavori) **e in € 4.500,00 per la redazione della pratica di Permesso di Costruire in Sanatoria** (comprensivi di oneri amministrativi, onorario tecnico, cassa previdenziale ed IVA come per legge), con la quale oltre a denunciare i lavori di demolizione e ripristino si possono anche sanare le modifiche della distribuzione interna dei piani terra e primo e dei prospetti, fatta salva, in ogni caso, la verifica della

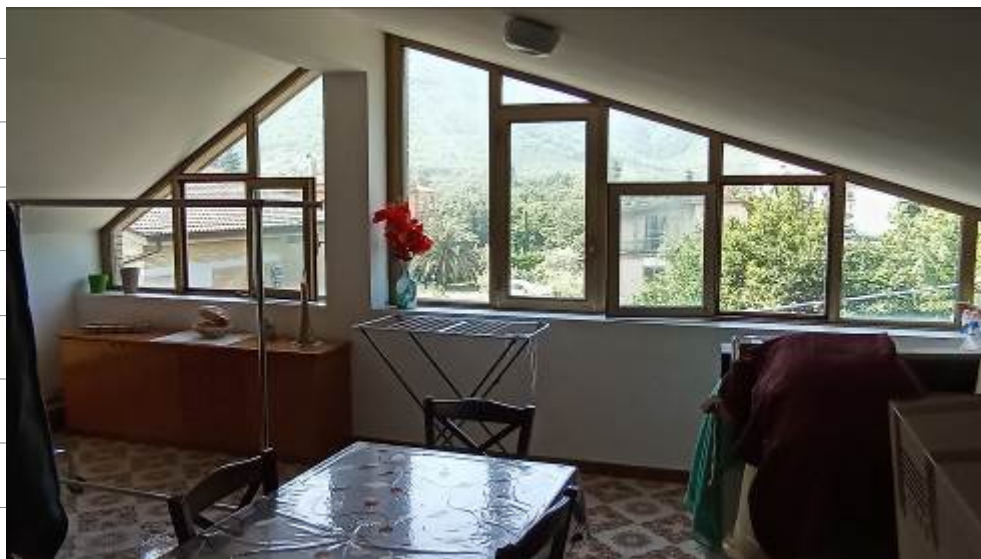
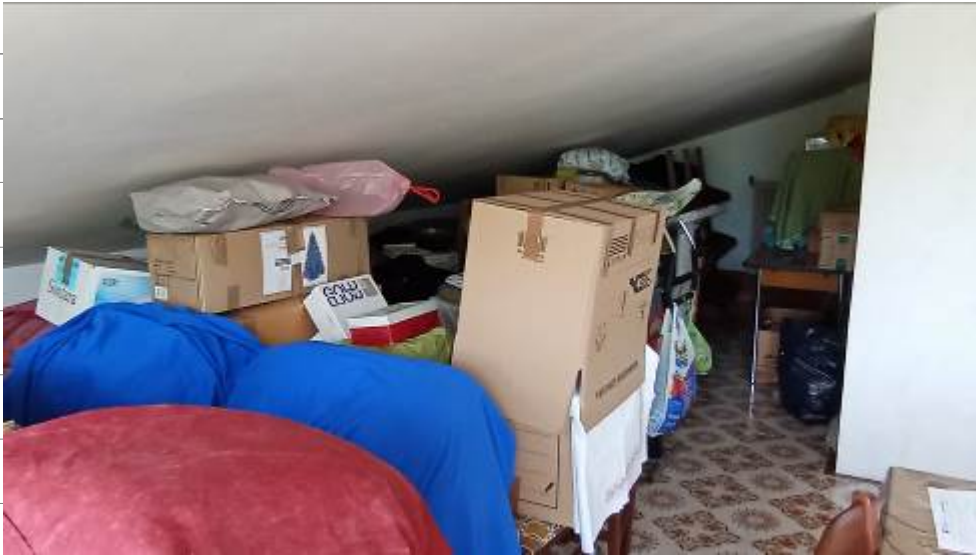
Foto 29 e 30_ Vieste del piano sottotetto

Di superficie netta pari a circa 67,00 m², superficie lorda pari a circa 87,00 m² e altezza variabile (da +0,45 a +2.75 mt), il piano secondo/sottotetto in questione, parzialmente abitabile, è costituito da un unico ambiente areato e illuminato, raggiungibile a mezzo della scala interna di collegamento ai vari piani.

superficie lorda di circa 48,00 mq e un volume di circa 107,00 mc, all'uopo collegato ai due piani sottostanti in virtù del prolungamento della scala interna di collegamento a mezzo di due nuove rampe, realizzato a partire dal piano primo, con conseguente **incremento delle superfici e delle volumetrie residenziali;**

- **la diversa rappresentazione planimetrica e l'errata indicazione dell'altezza del piano sottotetto parzialmente abitabile;**
- **una variazione prospettica sul lato ovest del fabbricato,** riguardante il diverso posizionamento e dimensionamento di due finestrate a piano terra in corrispondenza della zona living - pranzo.

Per quanto riguarda **il volume abitabile del piano sottotetto**, una volta accertata da parte dell'Amministrazione comunale l'oggettiva impossibilità a ripristinare lo stato dei luoghi tramite demolizione e lavori di ripristino senza pregiudicare la parte di fabbricato autorizzata, **sarebbe anche possibile, in linea di principio**, dal punto di vista esclusivamente amministrativo, **"fiscalizzare" tale abuso** in alternativa alla demolizione, **potendo ricorrere la fattispecie di cui all'art. 34, co. 2 del DPR 380/2001 e s.m.i.** che testualmente recita: *"Quando la demolizione non può avvenire senza pregiudizio della parte eseguita in conformità, il dirigente o il responsabile dell'ufficio applica una sanzione pari al triplo del costo di produzione, stabilito in base alla legge 27 luglio 1978, n. 392, della parte dell'opera realizzata in difformità dal permesso di costruire, se ad uso residenziale (...)"*.

Alla luce di quanto sopra riportato **lo scrivente**, ai fini della possibilità di vendita forzata del bene in oggetto, **ritiene quanto mai opportuno, dal punto di vista catastale**, presentare, a correzione della visura planimetrica esistente, la **nuova planimetria del piano sottotetto**, denunciando la parziale abitabilità dell'abitazione, **e quella del piano terra**, correggendo la modesta variazione prospettica rilevata,
