# **TRIBUNALE DI REGGIO CALABRIA**

## **CONSULENZA TECNICA D'UFFICIO PROCEDURA ESECUTIVA IMMOBILIARE N°32/2020 R.G.Es.**

**ELABORATO PERITALE C.T.U.  
FORMATO PRIVACY**

**ELABORATO PERITALE C.T.U.**

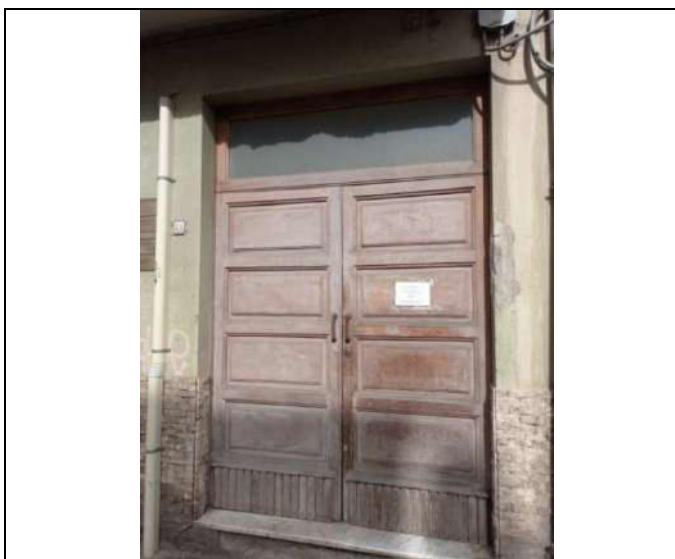
**Foto 4.** Particolare del portone di accesso alla scala del fabbricato dove sono presenti le unità abitative oggetto di pignoramento ai subb. 1,3,4 e 7

- ✓ l'accesso principale è garantito per mezzo di un portone d'entrata, posto sul lato Sud della facciata, in fregio alla via Botteghelle, realizzato in legno massello a due ante con sopra luce, di colore marrone, una volta percorso il marciapiede comunale (si vedano Foto 2 e 4, Allegato 1);

2. della tinteggiatura dei prospetti con pittura idrorepellente;
- il portone d'entrata del fabbricato, pur presentandosi in un buono stato di conservazione, necessita di manutenzione ordinaria mediante tinteggiatura (*si vedano Foto 2 e 4, Allegato 1*);

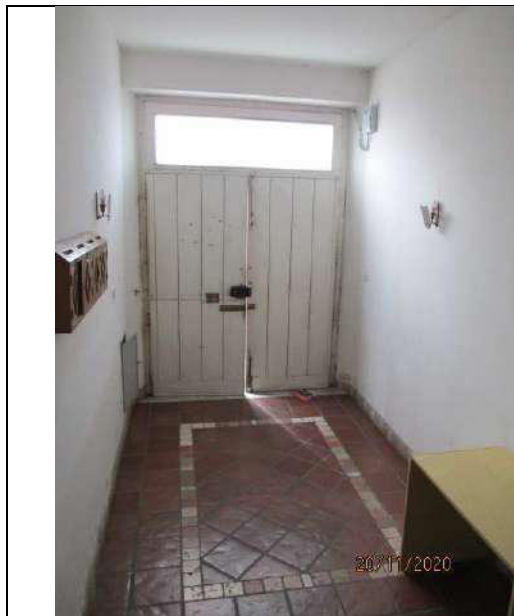
**Foto 5.** Particolare dell'androne scala del fabbricato

- ✓ l'accesso ai vari livelli del fabbricato, dove sono collocati i beni, oggetto di pignoramento (piani Terra, Secondo, Terzo e Lastrico solare) avviene mediante una scala a due rampe, una volta varcato il portone d'ingresso; ogni appartamento è munito di doppio accesso con portone in legno, tranne per l'appartamento posto al piano Terra (si vedano Foto 5, 6, 7 e 8, Allegato 1);

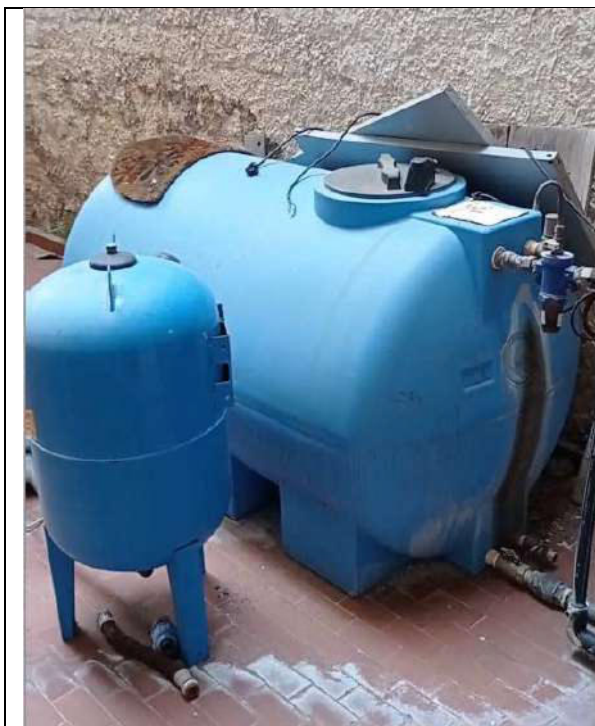
Foto 16. Particolare della cisterna di accumulo acqua per alimentare le varie utenze dei beni, oggetto di pignoramento

- ✓ gli appartamenti sono muniti di impianto autoclave, alimentato da un motore con serbatoio di accumulo posizionato all'esterno, in corrispondenza del cortile retrostante di proprietà (si vedano Foto 16, 17 e 18, Allegato 1);

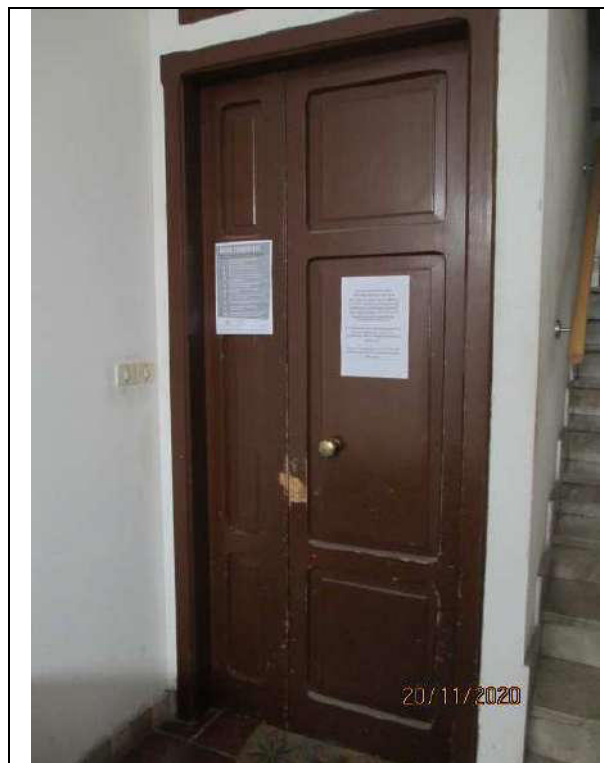
*Foto 25. Particolare del portone d'ingresso al piano Terra*

L'immobile, posto al piano Terra, ed identificato catastalmente al sub 1, risulta avere destinazione d'uso abitazione A/4, come anche lo si evince dalla visura catastale (*si veda Allegato 2*), ma, attualmente, risulta essere utilizzato come "studio tecnico"; pertanto, si è proceduto, di seguito, a descrivere lo stato di fatto attuale dello stesso ed ad eseguire la sua stima. Tale bene possiede l'entrata accedendovi, per mezzo di un portone in legno massello di colore scuro, a doppia anta, dall'androne scala (*si veda Foto 25, Allegato 1*).

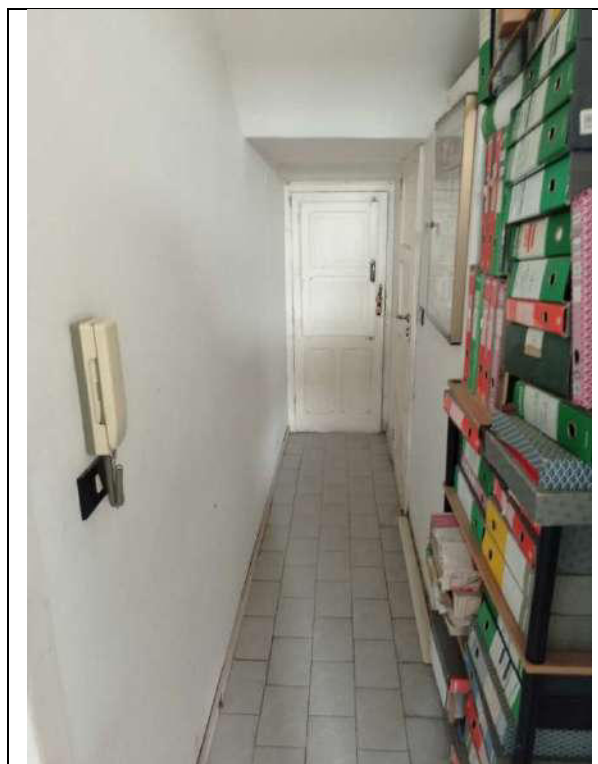
**Foto 26.** Vista del Disimpegno

1. Il **Disimpegno** (si veda Foto 26, Allegato 1), possiede una superficie utile calpestabile di circa mq 5,44; tale ambiente consente l'accesso al bagno, al cortile e ad una delle tre stanze per mezzo di porte in legno di colore bianco.

- una pavimentazione in piastrelle di ceramica rettangolari di colore chiaro, con il battiscopa del medesimo colore e tipologia della pavimentazione (*si veda Foto 26, Allegato 1*);
- le pareti tinteggiate di colore chiaro.

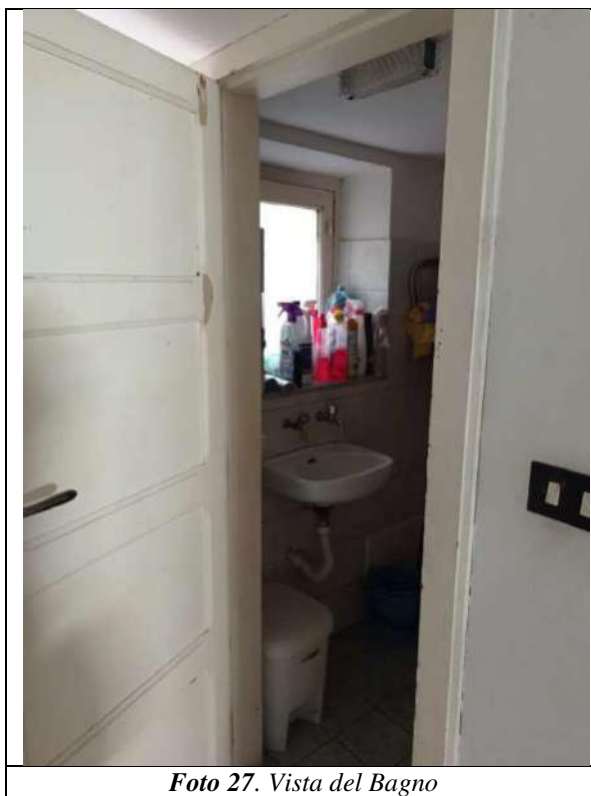
*Foto 27. Vista del Bagno*

2. Il **Bagno** (*si veda Foto 27, Allegato 1*), possiede una superficie utile calpestabile di circa mq 1,20 ed un'altezza pari a m 2,20, in quanto è stato creato sfruttando lo spazio del sottoscala.

- da una pavimentazione in piastrelle di ceramica a forma quadrata, di colore grigio;
- da pareti rivestite con delle piastrelle di colore bianco, a forma quadrata, fino ad un'altezza di circa m 2,20; sopra il suddetto rivestimento, le pareti sono tinteggiate di colore bianco, fino al soffitto (*si veda Foto 27, Allegato 1*);
- da un soffitto tinteggiato di colore bianco, con la presenza di un punto luce;
- da un lavabo in ceramica di colore bianco;
- da un vaso igienico in ceramica di colore bianco;

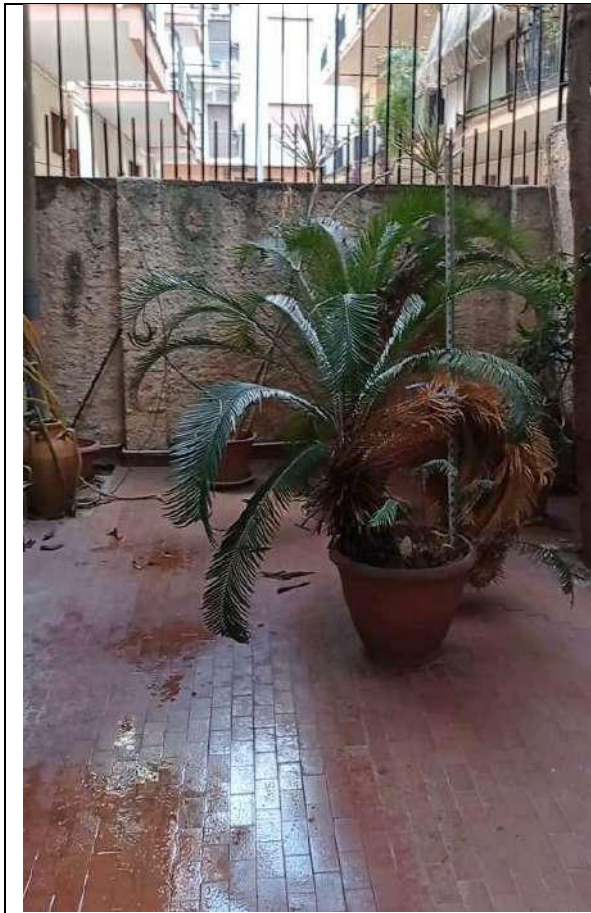
*Foto 32. Vista del Cortile*

7. Il **Cortile**, posto a Nord-Est (*si veda Foto 32, Allegato 1*), possiede una superficie utile calpestabile di circa mq 26,43.

- un muro perimetrale, posto sul lato Nord, intervallato da pilastri di altezza pari a circa m 1.50, sormontato da un'inferriata;
- un muro contro terra perimetrale, posto sul lato Est, di altezza pari a circa m 2.00, sormontato da un'inferriata;
- una pavimentazione in piastrelle di ceramica da esterno di colore scuro, a forma rettangolare, con il battiscopa del medesimo colore e tipologia della pavimentazione.

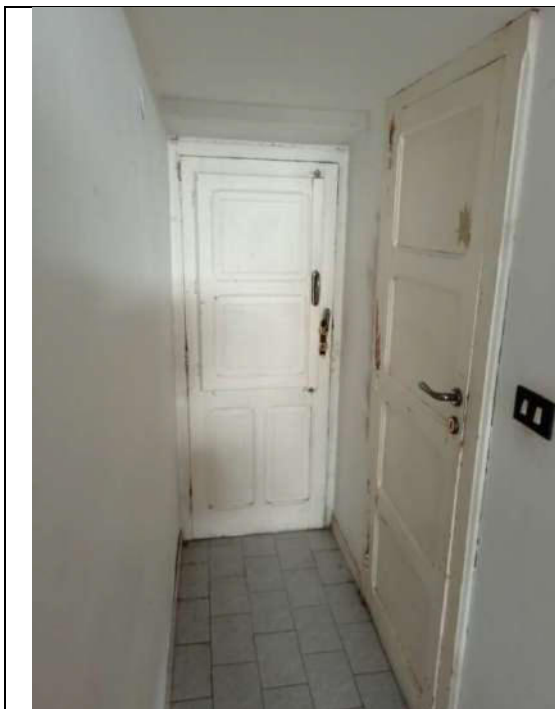
**Foto 33.** Particolare della tipologia di porta interna, in legno, ad un'anta

- le porte, in legno tamburato, sono in buone condizioni (*si vedano Foto 33, 34, 51, 52 e 59, Allegato 1*);
- la pavimentazione dei rispettivi appartamenti, oggetto di pignoramento, si presenta in ottime condizioni (*si vedano Foto 38, 55, 56 e 65, Allegato 1*);

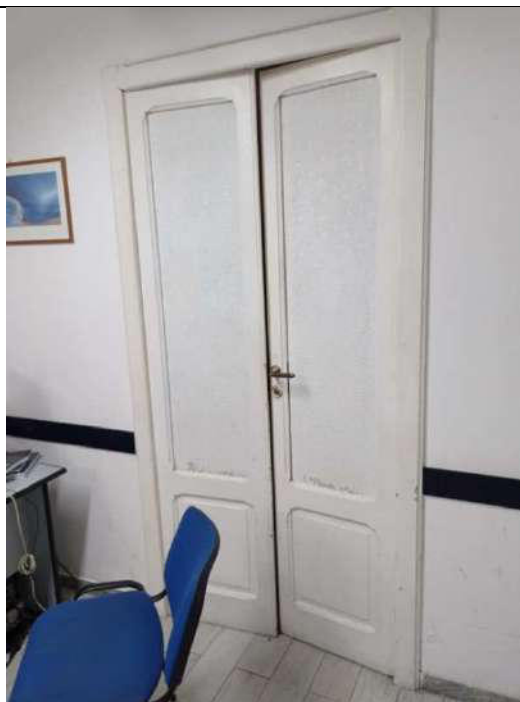
**Foto 34.** Particolare della tipologia di porta interna, in legno, a due ante

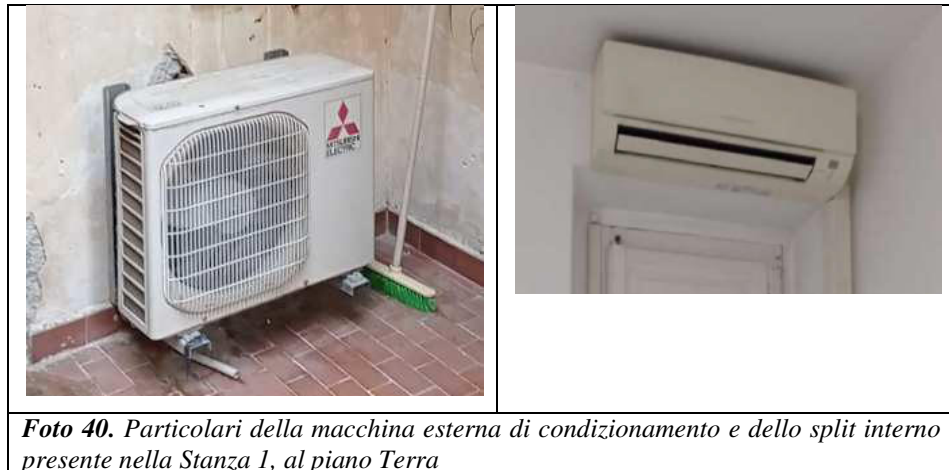
**Foto 40.** Particolari della macchina esterna di condizionamento e dello split interno presente nella Stanza 1, al piano Terra

- la Stanza 1 è dotata di condizionatore d'aria, installato a parete, della tipologia inverter (caldo/freddo) (*si vedano Foto 40, Allegato 1*); ma, pur constatando che, lo stesso, si presenta funzionante ed in ottime condizioni, esso risulta privo di libretto degli impianti;

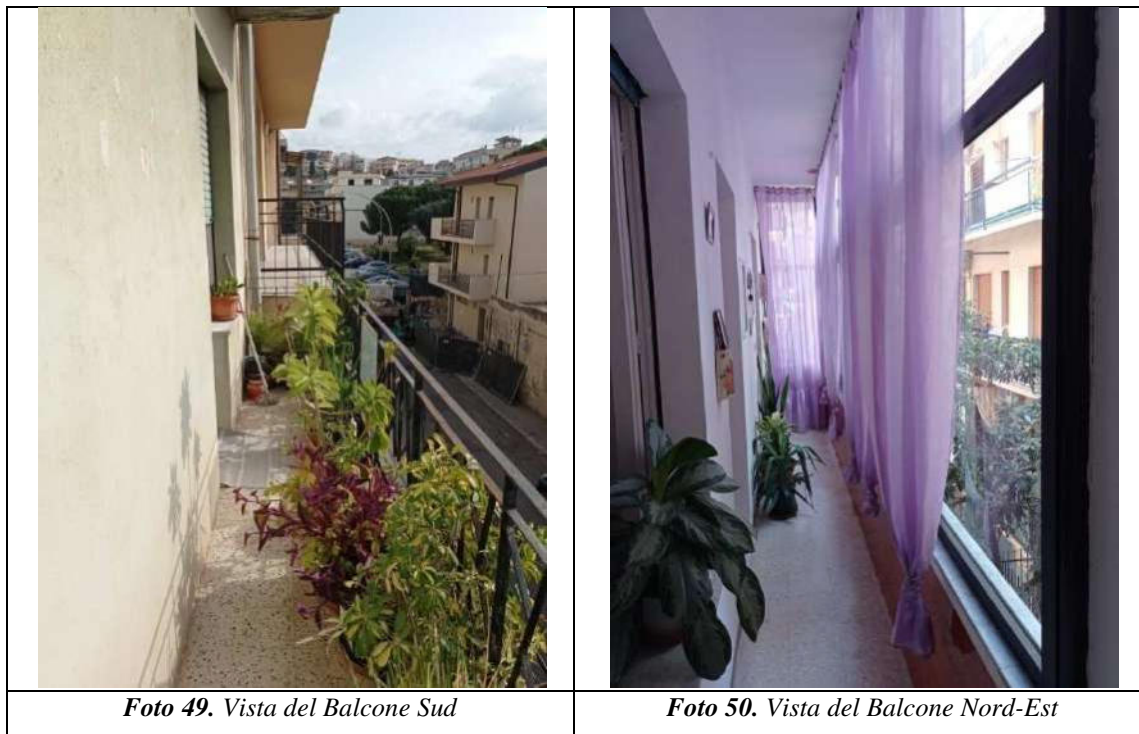
**15. I Balconi** (si vedano *Foto 49 e 50, Allegato 1*), possiedono, rispettivamente, quello posto a Sud, una superficie utile calpestabile di circa mq 6,48, mentre, quello posto a Nord-Est, una superficie utile calpestabile di circa mq 6,22 (si fa presente che, quest'ultimo balcone, è stato chiuso a veranda, con corrispondente applicazione sul parapetto di finestrature, come di seguito descritto)

- un parapetto in ferro battuto tinteggiato di colore nero, intervallato da applicazioni in vetro;
- una pavimentazione in graniglia a forma quadrata di colore chiaro;

- un parapetto in muratura ordinaria; sopra di esso è stata interposta una finestratura a tutt'altezza, ossia, fino all'estradosso del solaio superiore, in alluminio vetro singolo, creando, di fatto, un ambiente chiuso, utilizzato a veranda;
- una pavimentazione in graniglia a forma quadrata di colore chiaro.

- i balconi risultano caratterizzati da un parapetto in ferro in sufficiente stato di conservazione, necessitando solo di opportuna mano di tinteggiatura (*si veda Foto 49, Allegato 1*).

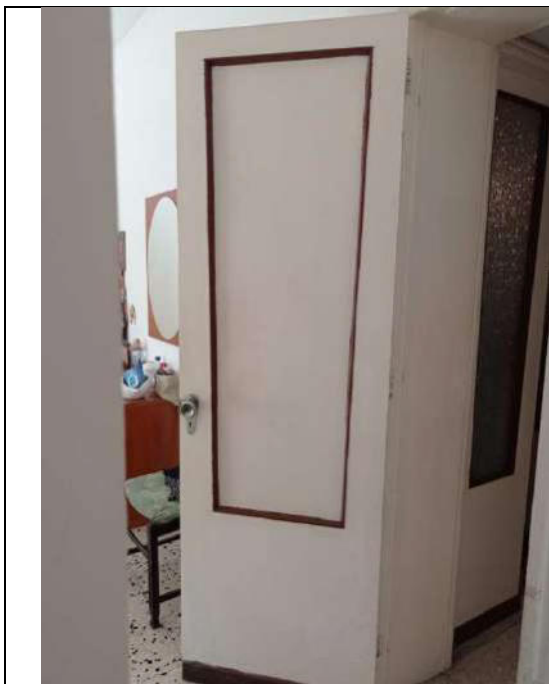
**Foto 51.** Particolare della tipologia di porta interna, in legno, ad un'anta

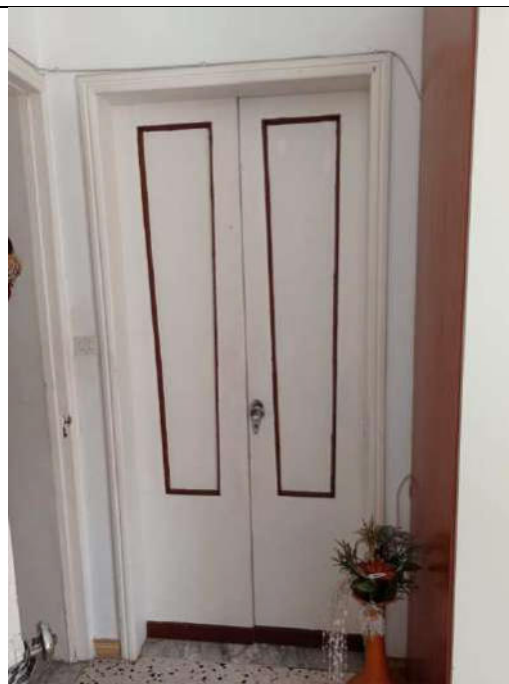
**Foto 52.** Particolare della tipologia di porta interna, in legno, a due ante

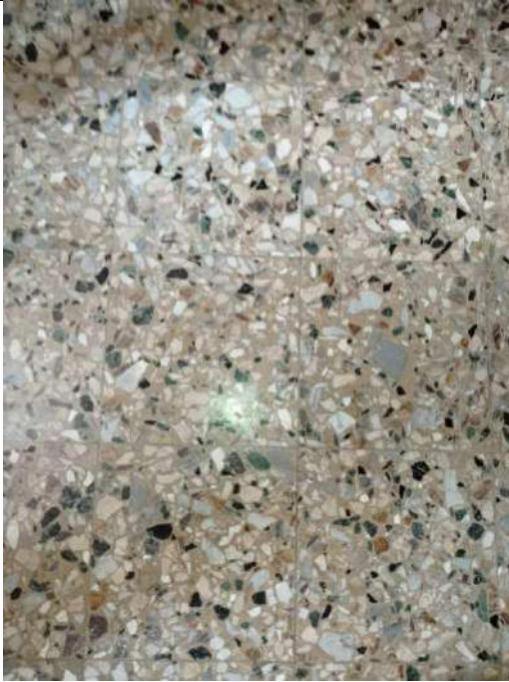
**Foto 55.** Particolare della tipologia di pavimentazione, in graniglia, presente nell'immobile, al piano Secondo

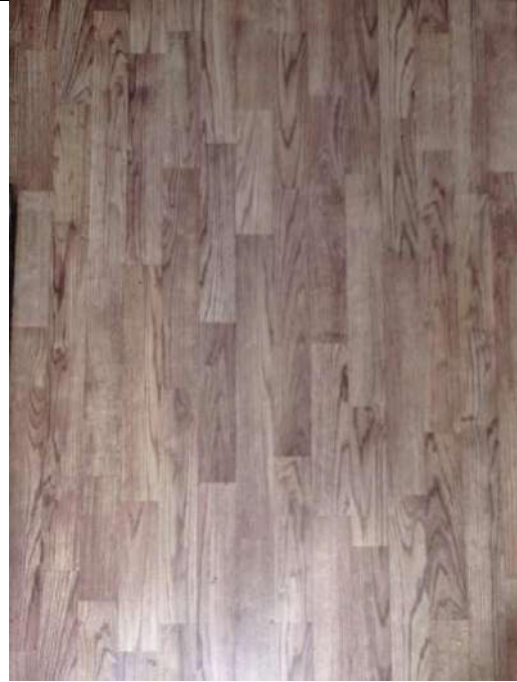
**Foto 56.** Particolare della tipologia di pavimentazione, in piastrelle di ceramica, tipo finto parquet, presente all'interno dell'ambiente Cucina, nell'immobile, al piano Secondo

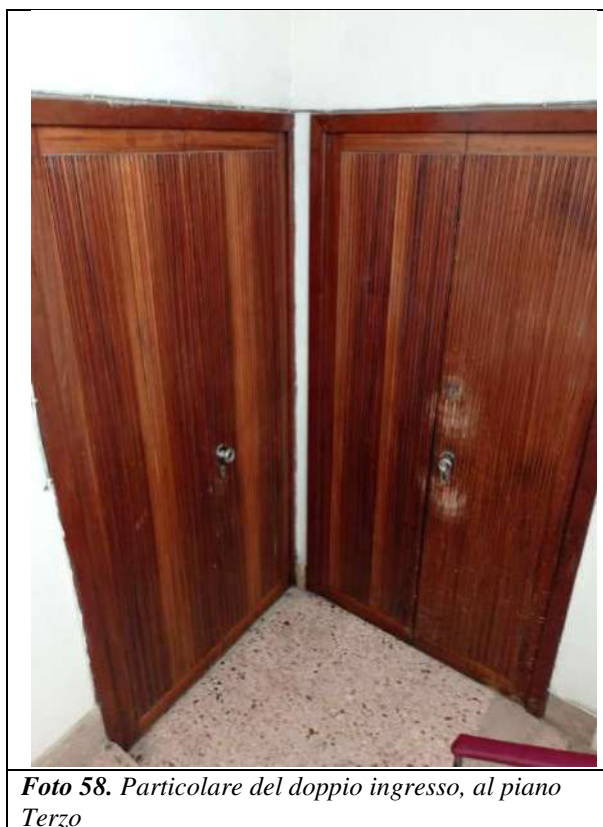
Tale bene possiede una doppia entrata (una principale e l'altra secondaria), per mezzo di numero due portoni d'ingresso, in legno massello di colore scuro, ciascuno a doppia anta, che, dalla scala a due rampe, servono l'accesso al suddetto immobile (*si veda Foto 58, Allegato 1*).

Tali ambienti dell'immobile, sopra indicato, possiedono le stesse identiche caratteristiche dell'immobile posto al piano Secondo (al sub 3), come sopra già descritto; lo stesso risulta non abitato e privo di mobilio, con impianto elettrico e idrico non funzionante. Inoltre, al suo interno si denotano tracce di ammaloramenti legati a fenomeni di infiltrazione di acqua proveniente dalla terrazza, che risulta non perfettamente impermeabilizzata.

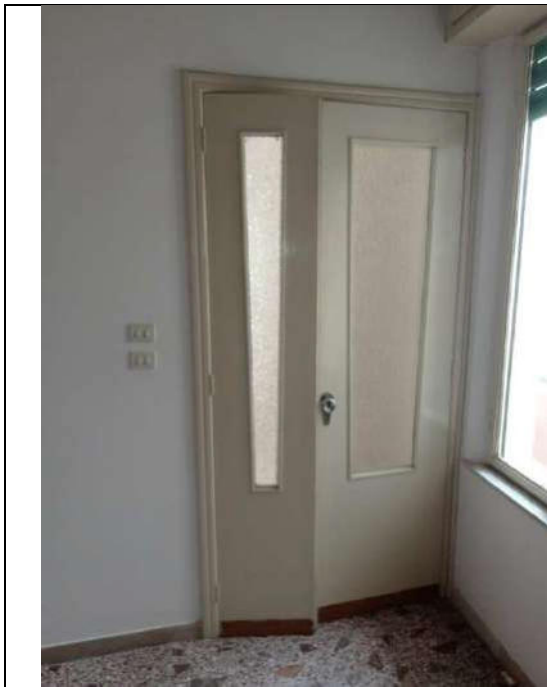
**Foto 59.** Particolare della tipologia di porta interna, in legno, ad un'anta

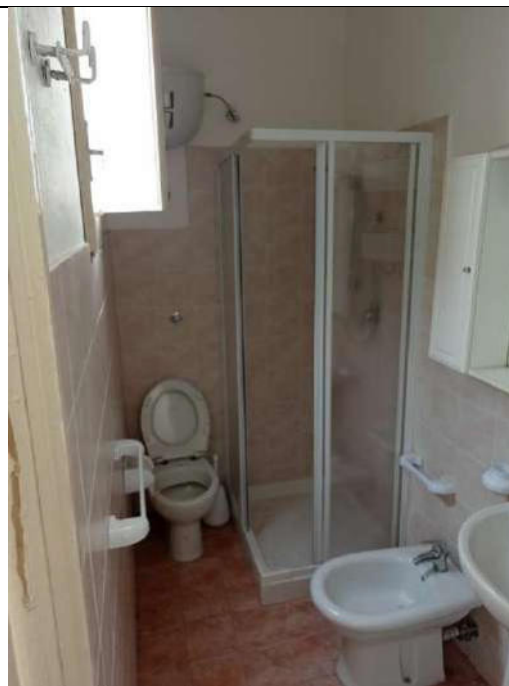
**Foto 64.** Particolare della tipologia di rivestimento del bagno presente al piano Terzo

- i bagni, dei rispettivi appartamenti, oggetto di pignoramento, presentano un rivestimento delle pareti in piastrelle di ceramica ed i sanitari in buone condizioni; tuttavia, vi è da verificare il funzionamento del bagno posto al piano Terzo, essendo l'appartamento non utilizzato (*si veda Foto 64, Allegato 1*);

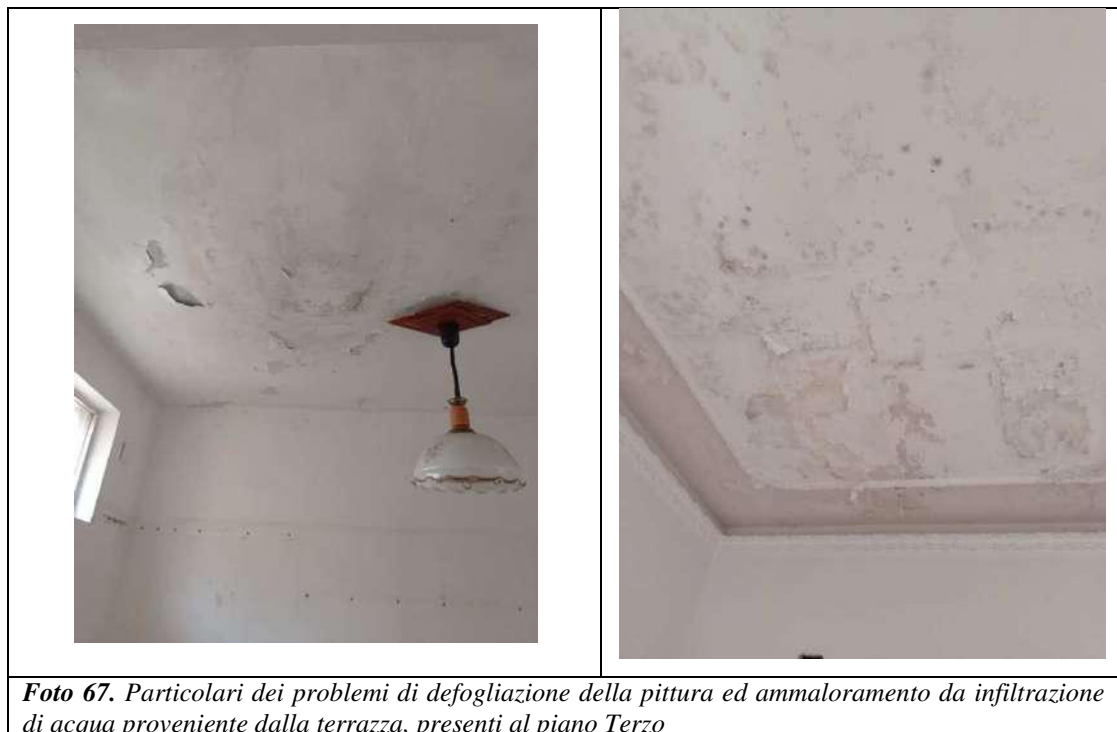
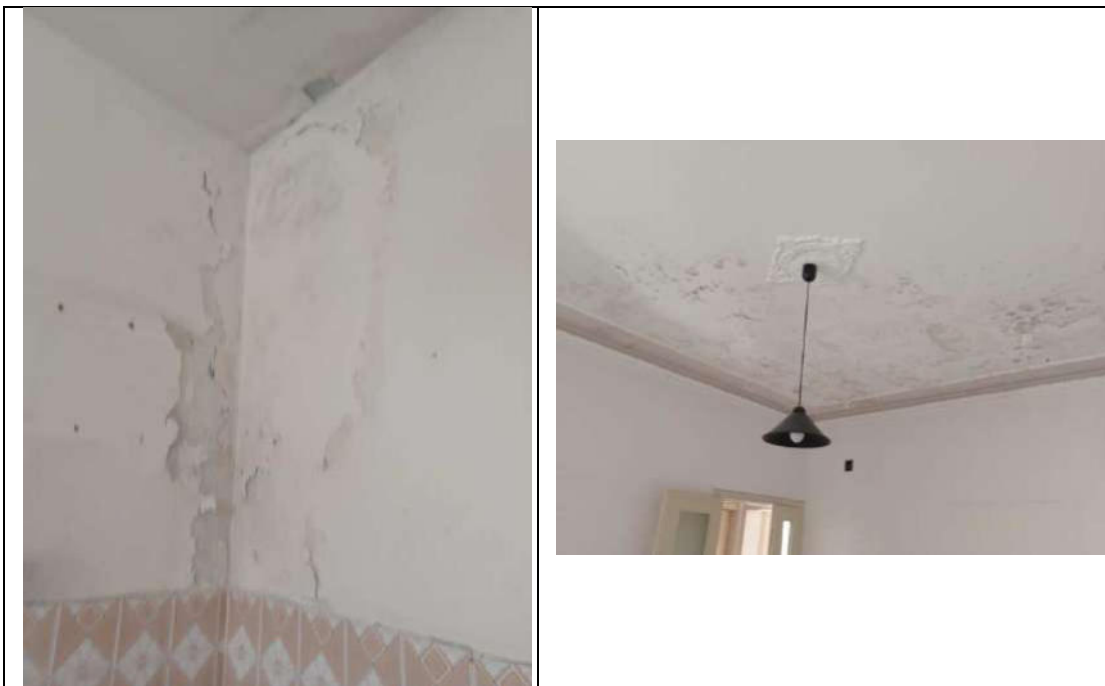
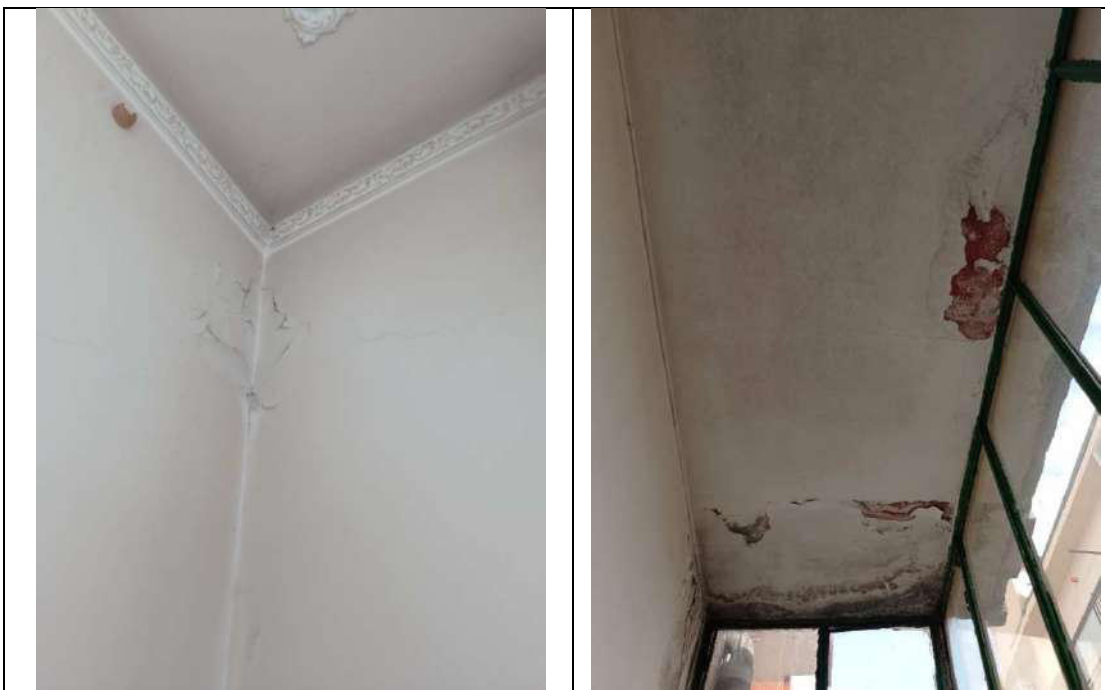
**Foto 68.** Particolari dei problemi di defogliazione della pittura ed ammaloramento da infiltrazione di acqua proveniente dalla terrazza, presenti al piano Terzo

- l'immobile palesa problemi di defogliazione della pittura ed ammaloramento da infiltrazione di acqua proveniente dalla terrazza, come di seguito documentato fotograficamente (si vedano Foto 67, 68 e 69, Allegato 1);

**Foto 69.** Particolari dei problemi di defogliazione della pittura ed ammaloramento da infiltrazione di acqua proveniente dalla terrazza, presenti al piano Terzo

causa di problemi infiltrativi, come documentato fotograficamente nel paragrafo precedente (*si vedano Foto 67, 68 e 69, Allegato 1*);

- i soffitti sono intonacati e tinteggiati di colore bianco, risultando, complessivamente, in buone condizioni, tranne per l'appartamento posto al piano Terzo che versa in cattivo stato, presentando defogliazione e distacchi a causa di problemi infiltrativi, come documentato fotograficamente nel paragrafo precedente (*si vedano Foto 67, 68 e 69, Allegato 1*);

- il lastrico solare si presenta in cattivo stato di conservazione, presentando un'impermeabilizzazione danneggiata in alcuni punti, che hanno favorito l'infiltrazione di acqua, con evidenti danni all'appartamento sottostante, al piano Terzo (sub 4); il solaio calpestabile dell'abbaino versa in cattivo stato di conservazione, presentandosi privo di adeguato sistema di smaltimento, mancando sia di canali di gronda che di pluviali per il normale deflusso dell'acqua piovana, nonché di adeguata impermeabilizzazione del piano di calpestio;

- a) **redazione e presentazione di CILA, direzione lavori, e realizzazione delle opere** ad opera di un tecnico incaricato, atte ad eliminare i problemi legati alla cattiva/assente manutenzione ordinaria e straordinaria, dovuta alle infiltrazioni provenienti dalla terrazza praticabile, ovvero, sulle parti comuni: facciate lato Nord e Sud, sottobalconi, terrazza e abbaino.....**al costo presunto stimato di € 50.000,00**
- b) **redazione e presentazione di CILA, direzione lavori, e realizzazione delle opere** ad opera di un tecnico incaricato, atte al ripristino/adeguamento degli impianti

idrico ed elettrico al piano 3° (disabitato), nonché dei problemi legati alle infiltrazioni provenienti dalla terrazza praticabile.....*al costo presunto stimato di*

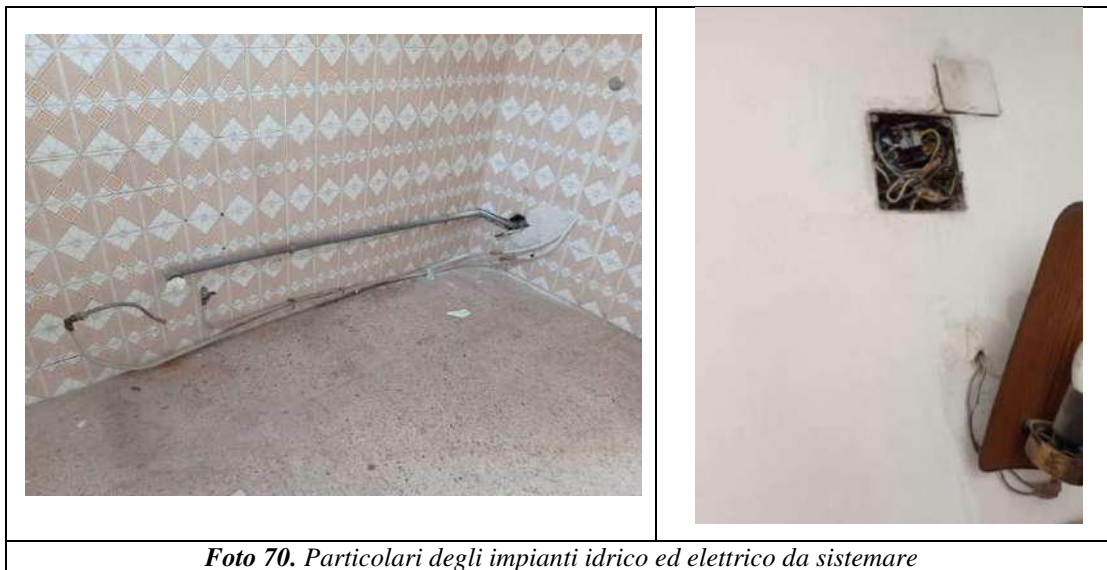
- l'immobile palesa problemi all'impianto idrico ed elettrico, che risultano non funzionanti (si vedano Foto 70, Allegato 1);

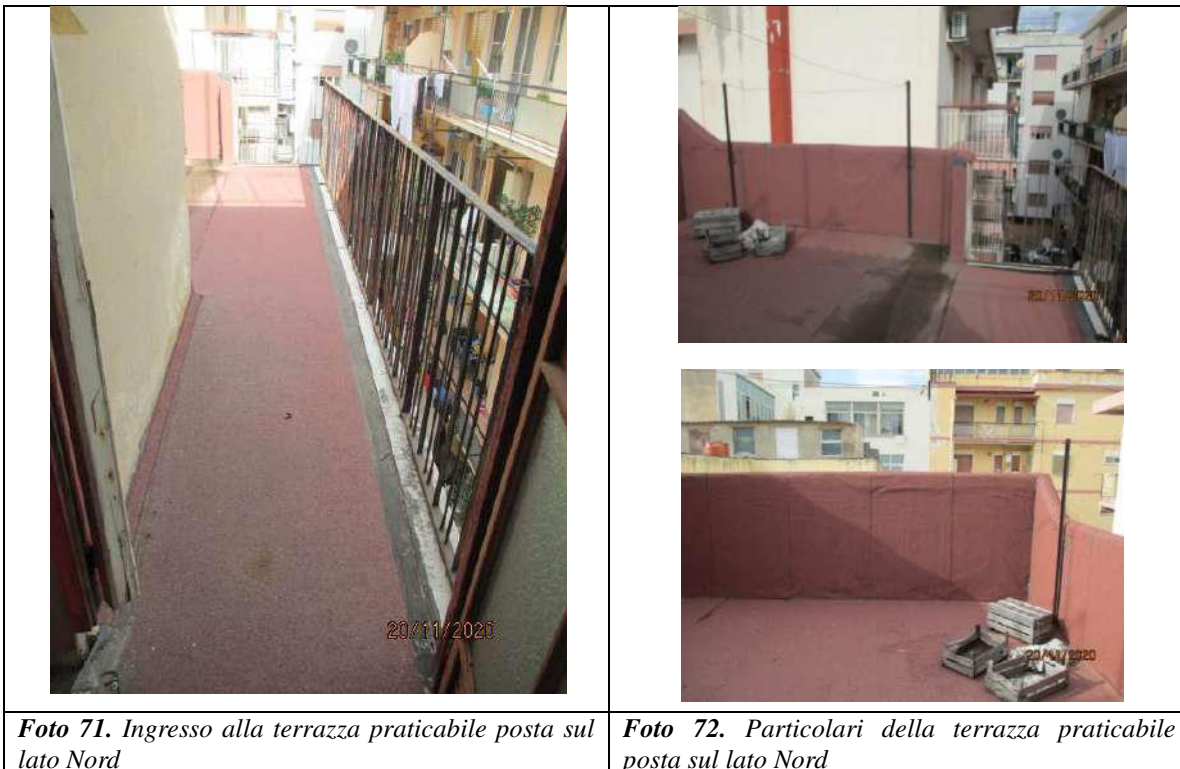
**Terrazza praticabile posta sul lato Nord (Foto 71 e 72):**

2. La **Terrazza praticabile lato Nord** possiede una superficie utile calpestabile di circa 24,71 mq. E' possibile accedervi dal Corridoio. Tale terrazza si presenta rivestita con strati di impermeabilizzazione adeguatamente sovrapposti; tuttavia, gli stessi, necessitano di interventi di sistemazione, in alcuni suoi tratti, in quanto risultano essere visibilmente danneggiati (*si vedano Foto 78 e 80, Allegato 1*).

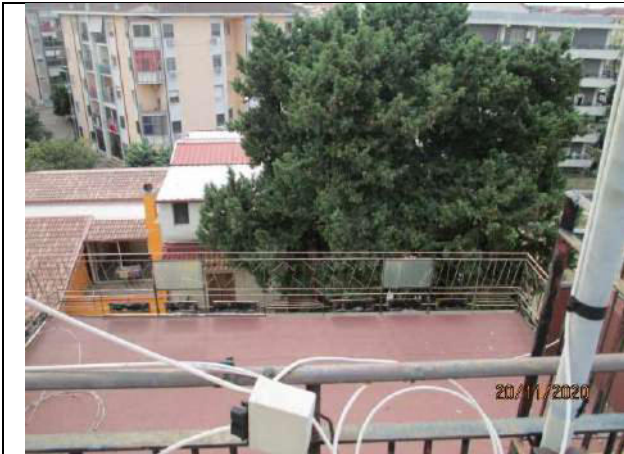
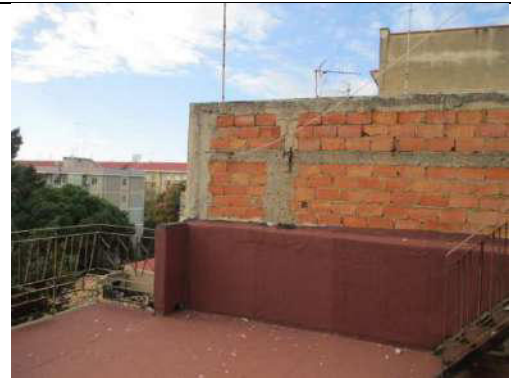
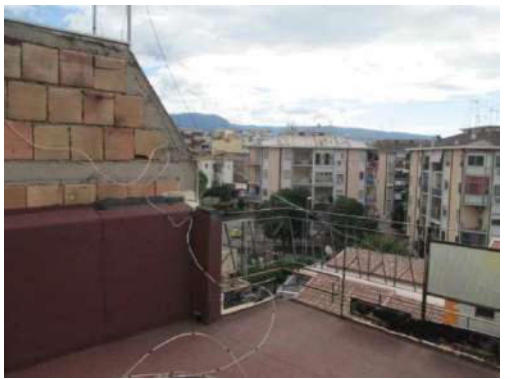
**Terrazza praticabile posta sul lato Sud (Foto 73 e 74):**

**Foto 73.** Panoramica della terrazza praticabile posta sul lato Sud

**Foto 74.** Particolari della terrazza praticabile posta sul lato Sud

3. La **Terrazza praticabile lato Sud** possiede una superficie utile calpestabile di circa 36,79 mq. E' possibile accedervi dal Corridoio, per mezzo di una porta in legno. Tale terrazza si presenta rivestita con strati di impermeabilizzazione adeguatamente sovrapposti; tuttavia, gli stessi, necessitano di interventi di sistemazione, in alcuni suoi tratti, in quanto risultano essere visibilmente danneggiati (*si vedano Foto 78 e 80, Allegato 1*).

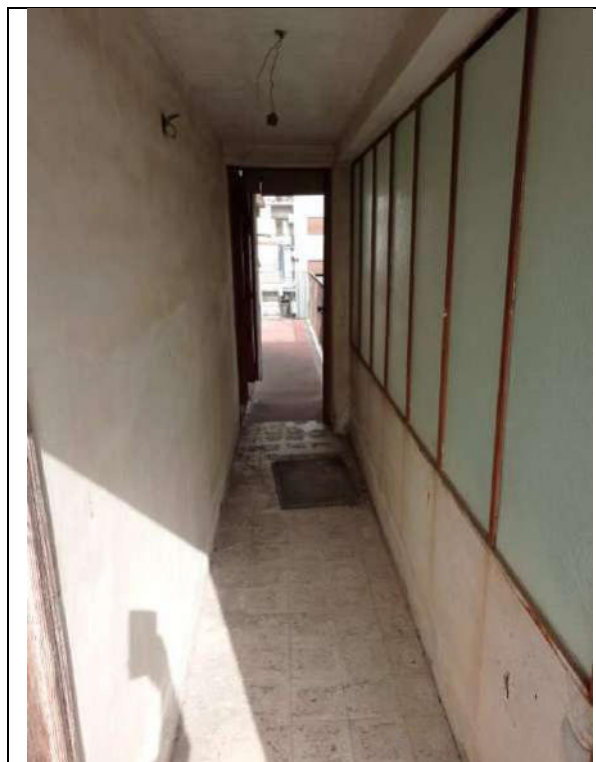
**Foto 77.** Vista del Corridoio

1. Il *Corridoio* (si veda Foto 77, Allegato 1) possiede una superficie utile calpestabile di circa mq 5,41; tale ambiente consente l'accesso ai due locali di sgombero, al lavatoio ed a due terrazze praticabili, poste a Nord ed a Sud, per mezzo di rispettive porte in legno.

- un soffitto tinteggiato di colore bianco, con la presenza di un punto luce;
- numero cinque porte che consentono l'accesso, rispettivamente, ai due locali di sgombero, al lavatoio ed a due terrazze praticabili, poste a Nord ed a Sud;
- una pavimentazione in granigliato a forma quadrata, di colore chiaro (*si veda Foto 77, Allegato 1*);
- pareti tinteggiate di colore chiaro;
- un'ampia vetrata con montanti in ferro e vetro singolo che dà sulla scala.

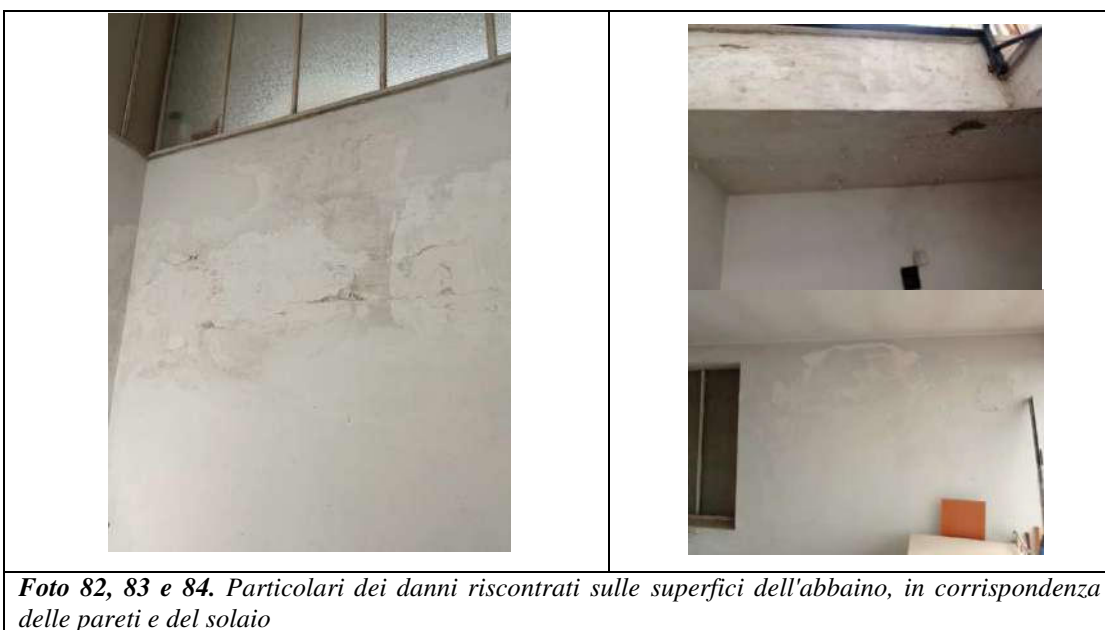
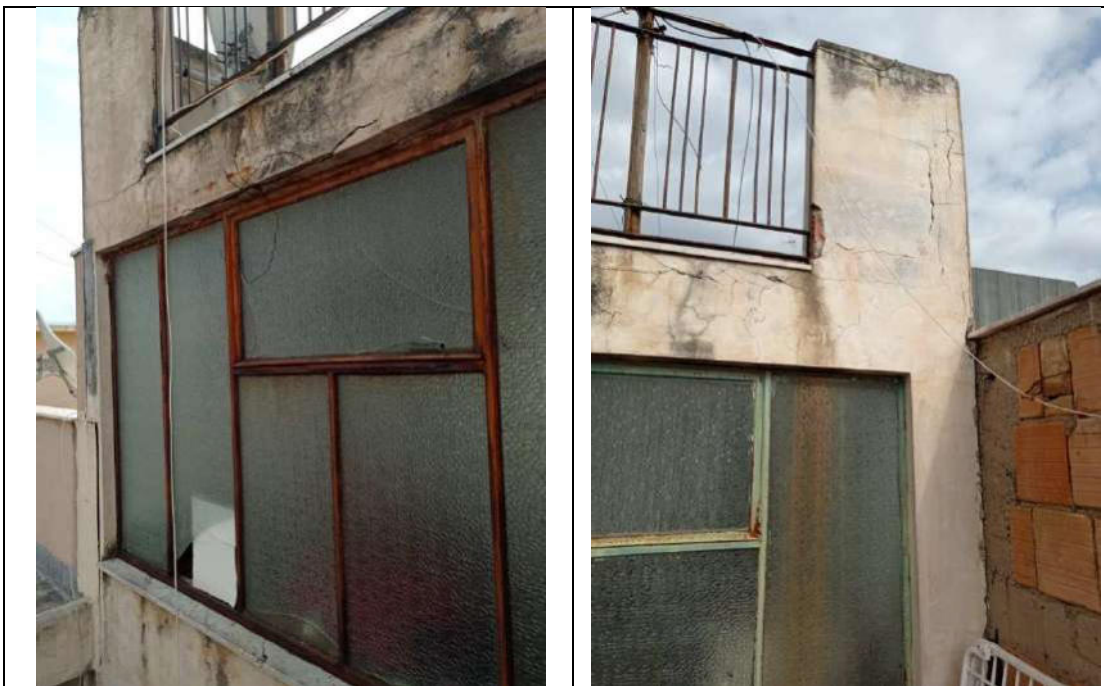
*Foto 85 e 86. Particolari dei danni causati dalle intemperie e dall'assenza di manutenzione del fabbricato*

Di seguito si riporta la documentazione fotografica attestante i danni rilevati al fabbricato ed alle parti comuni, dove sono stati rilevati danni dovuti alle infiltrazioni.

**Per quanto descritto, gli immobili, posti ai piani Terra e Secondo, risultano essere in discrete condizioni interne, necessitando esternamente di interventi di manutenzione ordinaria e straordinaria, riguardanti il ripristino dei rispettivi sottobalconi e dei prospetti; l'immobile al piano Terzo, necessita di interventi di manutenzione straordinaria al suo interno per il ripristino delle parti ammalorate, in conseguenza diretta dei problemi legati all'infiltrazione di acqua proveniente dalla terrazza, non prima di avere risolto i problemi riscontrati nell'abbaino, come sopra evidenziati, in quanto quest'ultimo, versa in un cattivo stato di conservazione dei suoi componenti edilizi e costruttivi, necessitando di un'evidente ristrutturazione/impermeabilizzazione.**

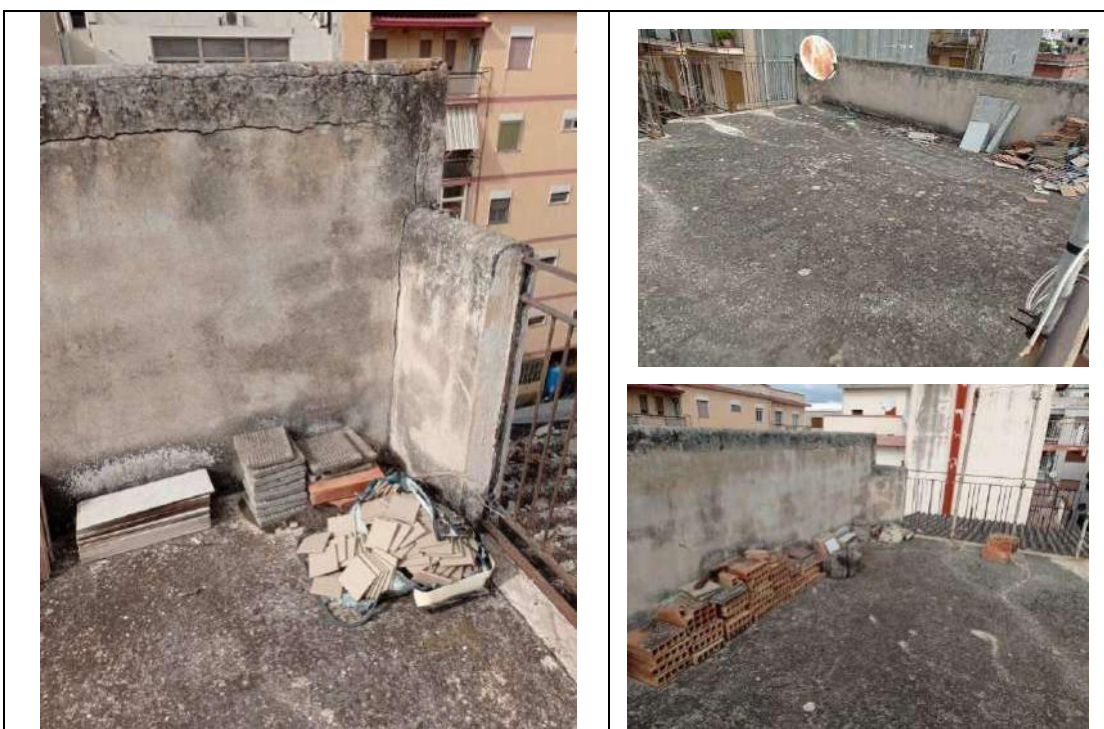
*Foto 87, 88 e 89. Particolari dei danni rilevati sull'abbaino, dove si osservano parapetti crepati, assenza di impermeabilizzazione, nonché depositi di materiale inerte*

- le pareti ed il soffitto dell'abbaino versano in cattivo stato di conservazione, scaturito dall'assenza di impermeabilizzazione all'estradosso dello stesso, ossia, in corrispondenza del piano di calpestio, necessitando interventi di ripristino e di impermeabilizzazione (*si vedano Foto 82, 83 e 84, Allegato 1*).
