TRIBUNALE ORDINARIO - BUSTO ARSIZIO

ESPROPRIAZIONI IMMOBILIARI

75/2025

CONSULENZA ESTIMATIVA GIUDIZIARIA

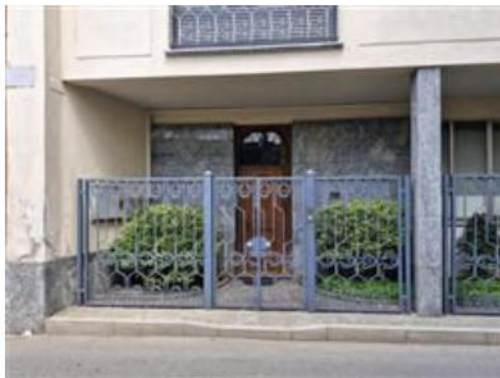
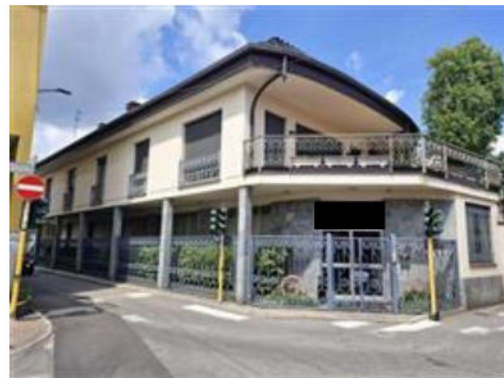
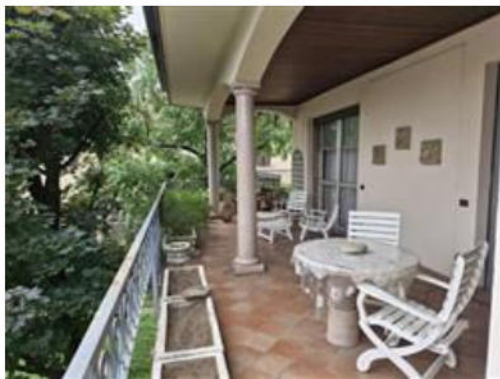
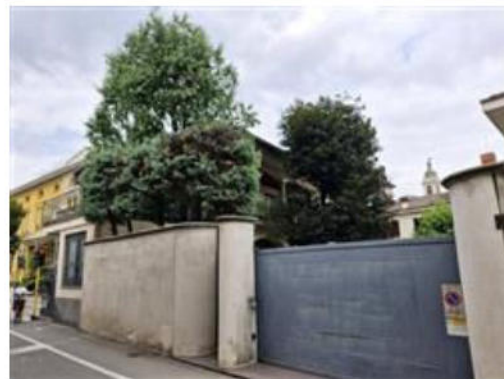
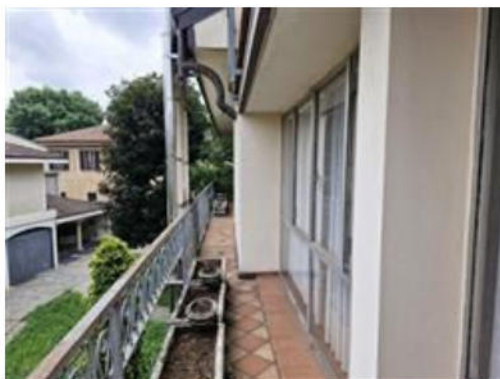
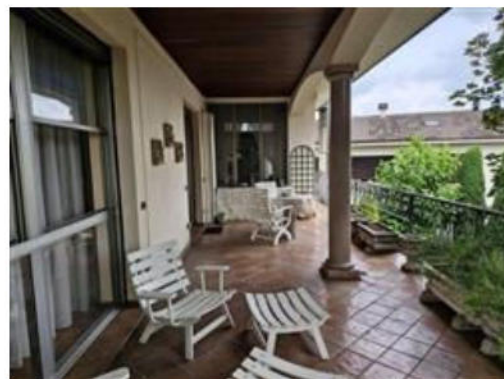
L'intero edificio sviluppa 3 piani, 3 piani fuori terra, . Immobile costruito nel 1959 ristrutturato nel 2007.

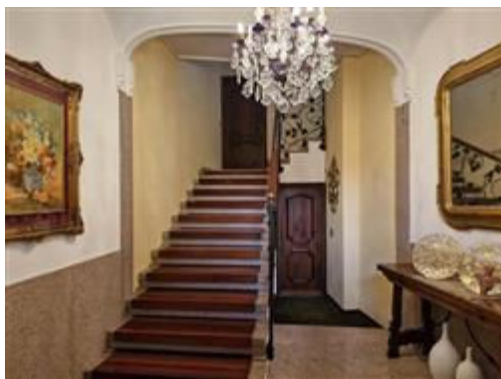
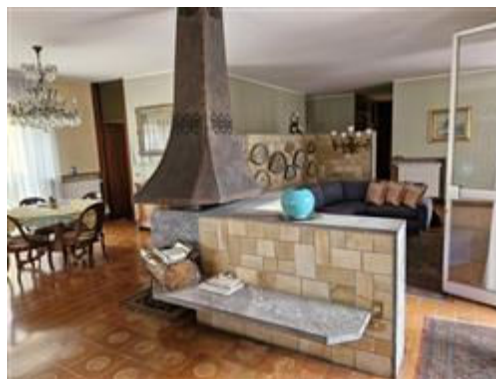
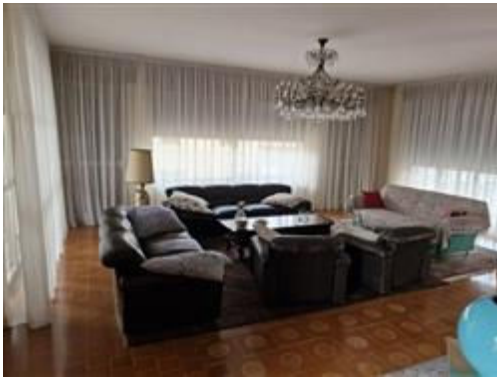
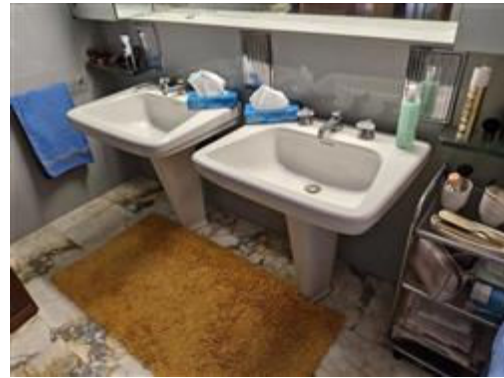
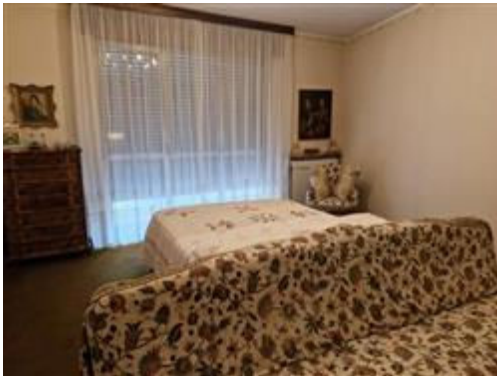
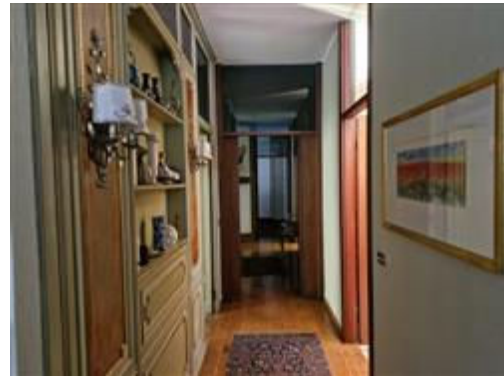
L'accesso all'unità immobiliare avviene da Via Sant'Antonio, attraverso cancelletto pedonale in ferro battuto. Superato l'ingresso, si percorre un piccolo porticato che precede la porta principale in legno massello, dotata di sopra luce vetrato. L'ingresso conduce a un ampio vano scala interno, caratterizzato da gradini rivestiti in pietra naturale, ciascuno sormontato da pedata in legno, con ringhiera in metallo verniciato.

Al primo piano si sviluppa l'unità abitativa principale, composta da spazioso ingresso con ampie superfici vetrate affacciate su balcone, soggiorno di generose dimensioni con camino centrale a vista, cucina abitabile, tinello, due bagni, ripostiglio, due camere da letto e terrazzo di notevole ampiezza.

Il piano secondo ospita un ulteriore locale di ampie dimensioni, attualmente destinato a lavanderia, con accesso diretto a terrazzo di pertinenza
