- **ALLEGATO VI - Rilievo metrico e fotografico**

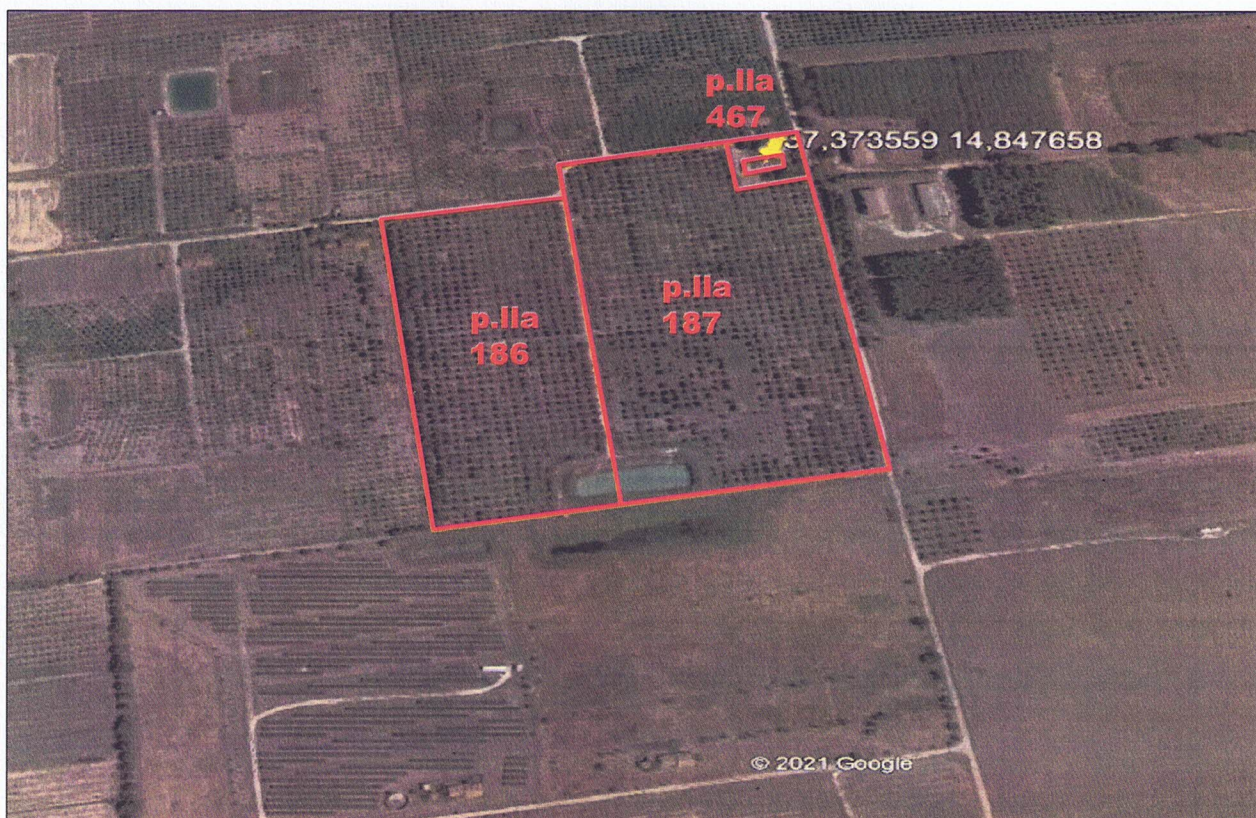
foto 1 - Foto tratta da google earth pro con evidenziate le particelle 467 del fabbricato rurale bene 1, 187 e 186 dei terreni beni 2 e 3, precedentemente coltivati ad ulivo attualmente espianato. L'area è di forma regolare e pianeggiante.

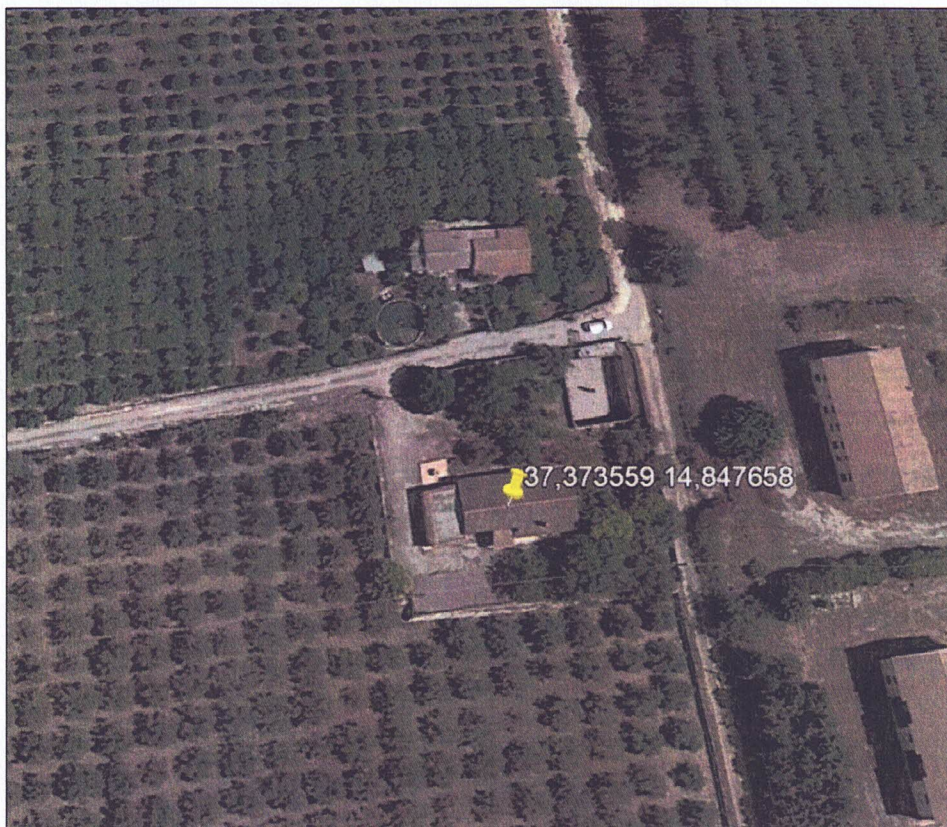
foto 3 - Vista dall'alto del fabbricato rurale adibito ad abitazione e deposito, dell'area circostante con vasca di raccolta d'acqua e un casotto.

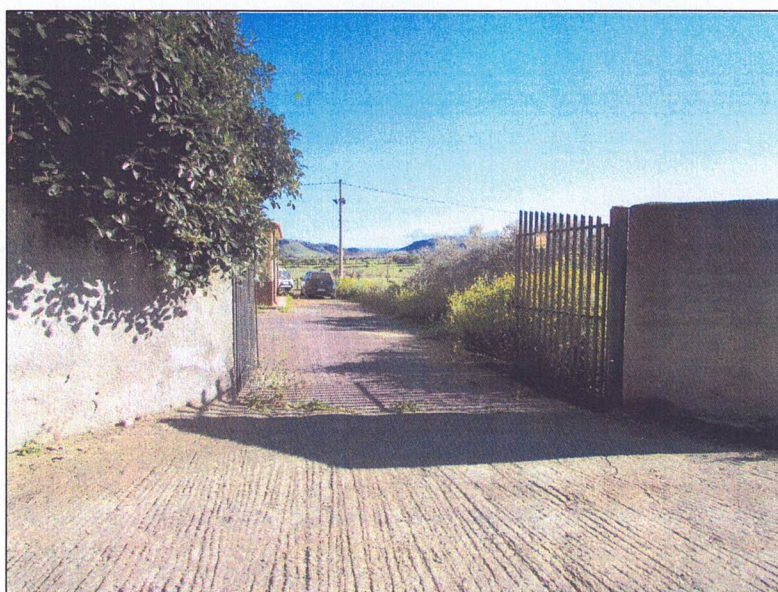
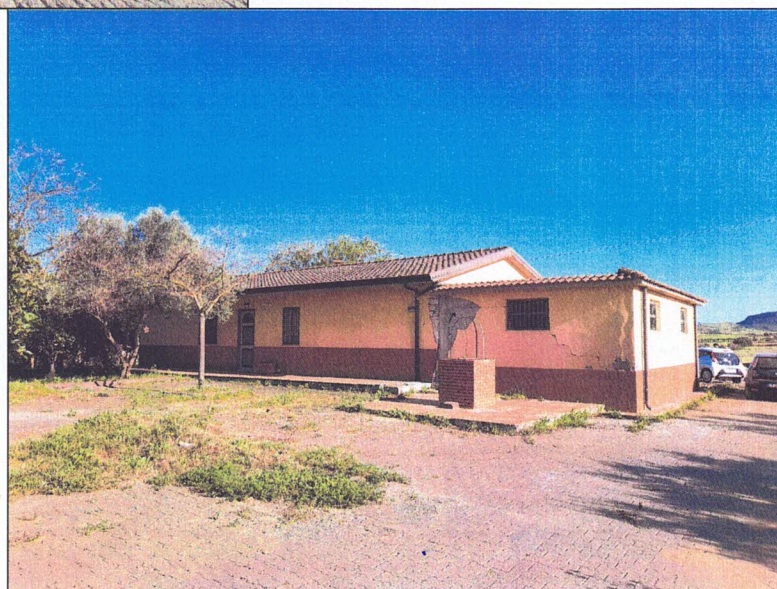
foto 4-5 - Ingresso alla proprietà con strada interna che conduce al fabbricato. Quest'ultimo è costituito dall'abitazione coperta a falde e dal deposito che presenta la facciata degradata.

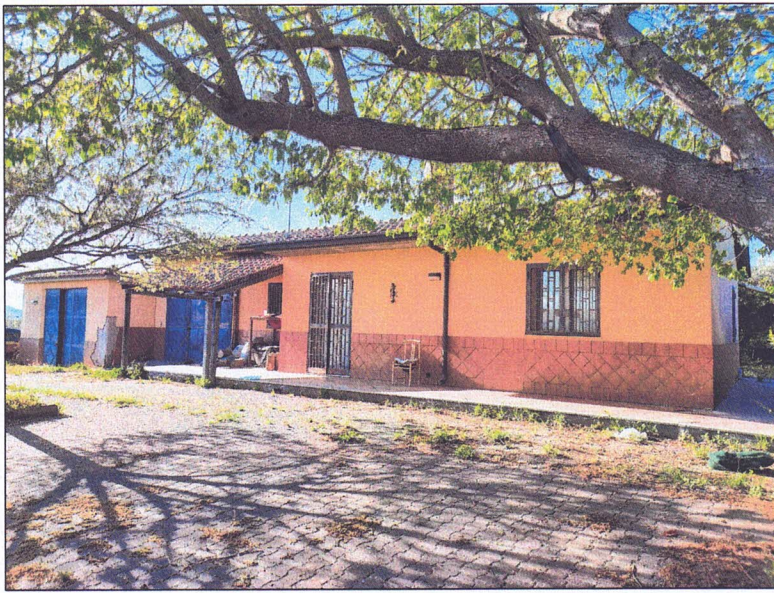
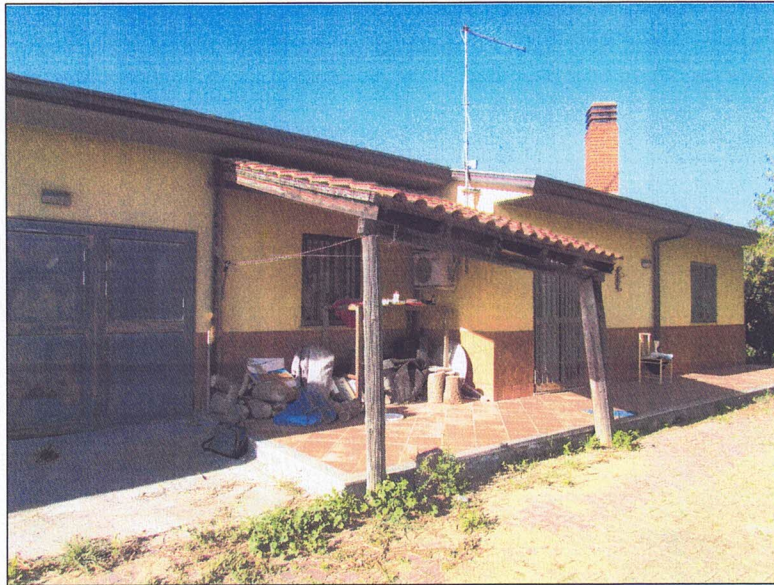
foto 6-7 - Foto del prospetto sud dell'abitazione avente la facciata rifinita con intonaco ed in buono stato conservativo. Da qui si accede alla camera 3 e al deposito.

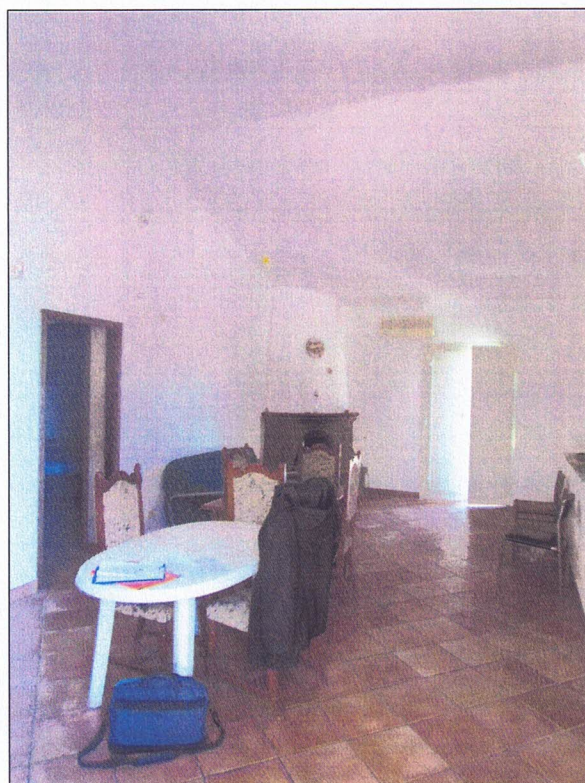
foto 8-9 - Ingresso-soggiorno e disimpegno 1 che serve la cucina e il wc 2. Gli ambienti sono intonacati, pavimentati e ben rifiniti.

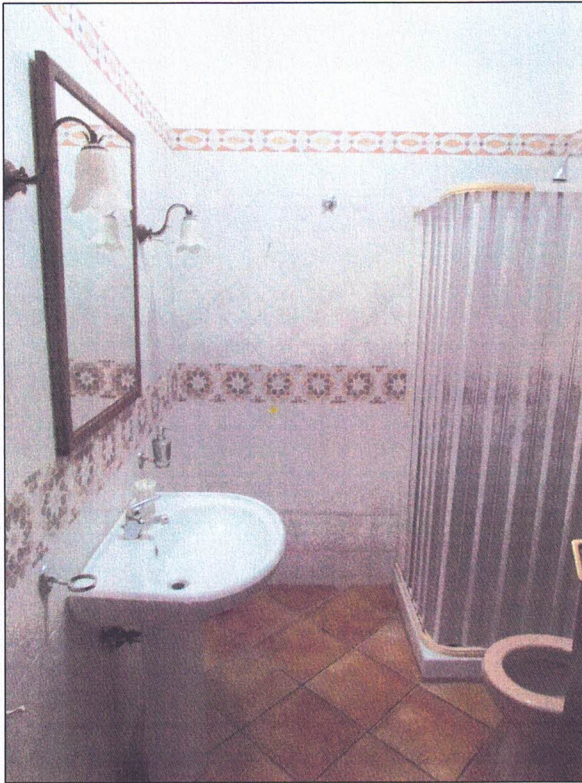
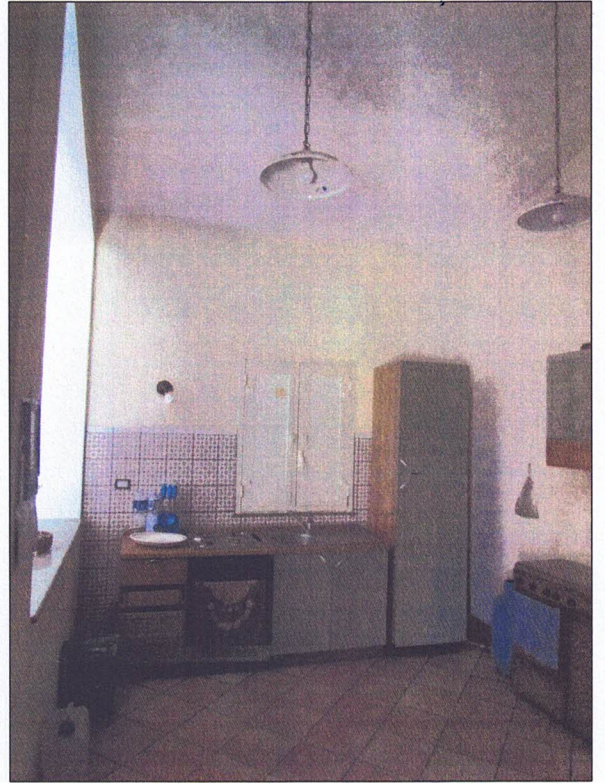
foto 10-11 - Foto del wc 1 e della cucina. Entrambi gli ambienti hanno le pareti rivestite in ceramica e si trovano in buono stato conservativo.

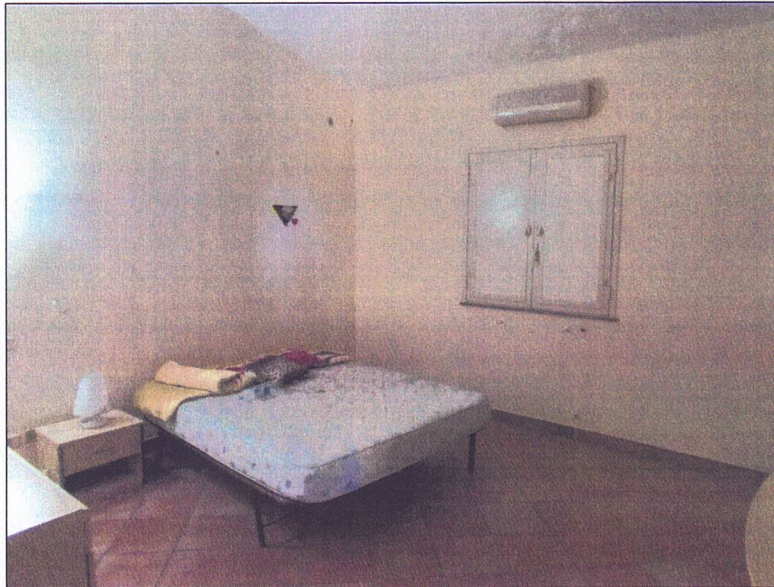
foto 12-13 - tramite disimpegno 2 si accede alla zona notte costituita da due camere da letto doppie. Gli infissi sono in alluminio e le porte in legno. L'illuminazione è a parete e le camere sono dotate di climatizzatori.

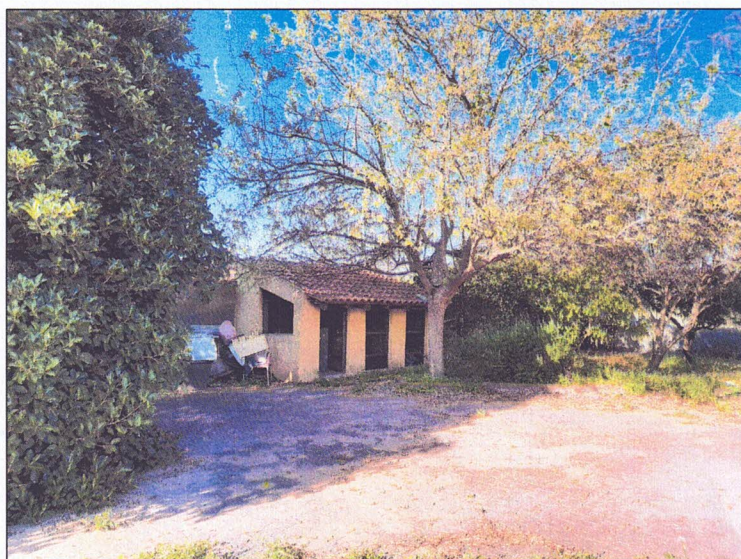
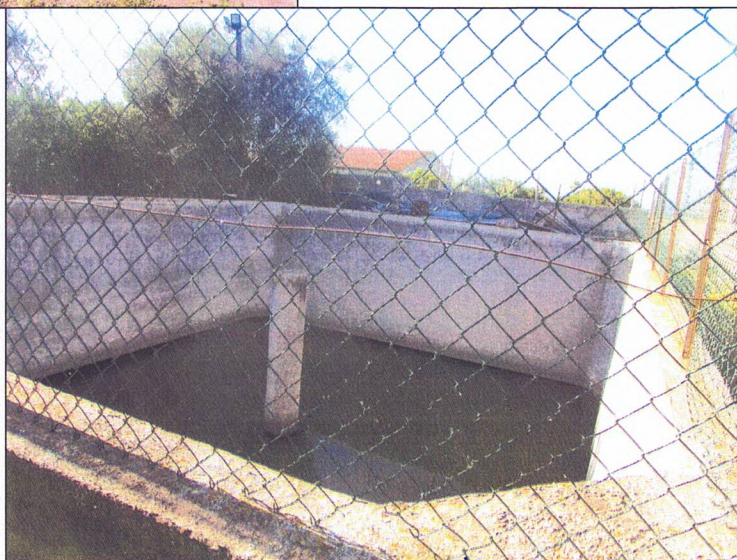
foto 16-17 - Addossati al muro di ingresso della proprietà, nell'area circostante al fabbricato si trovano un casotto con tre piccoli vani interni e una vasca di raccolta dell'acqua con motore.

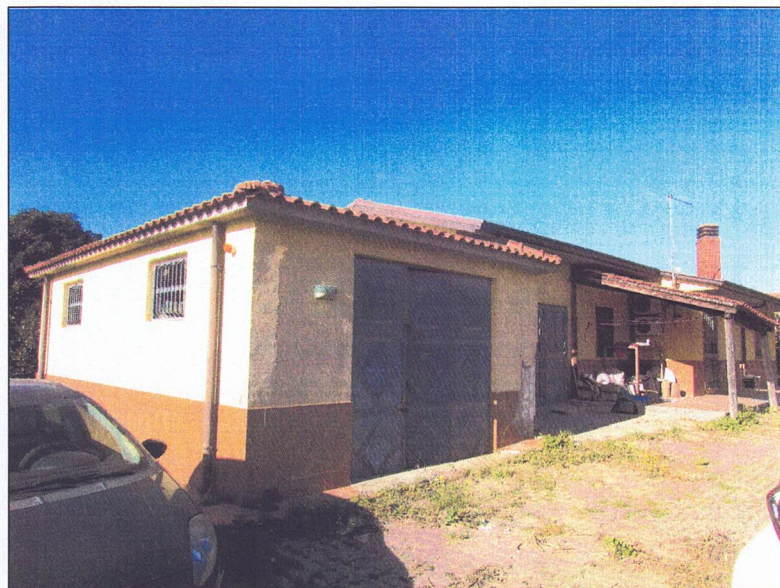
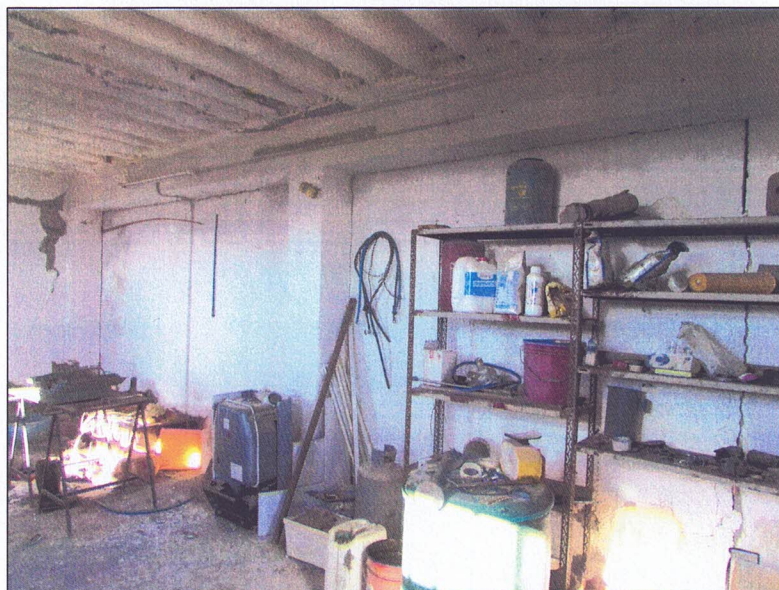
foto 18-19 - Foto esterne del deposito costruito abusivamente e non sanato. Confrontando lo stato attuale con il reperto fotografico del 1998 si evince che nell'intero fabbricato sono stati successivamente eseguiti lavori di manutenzione.

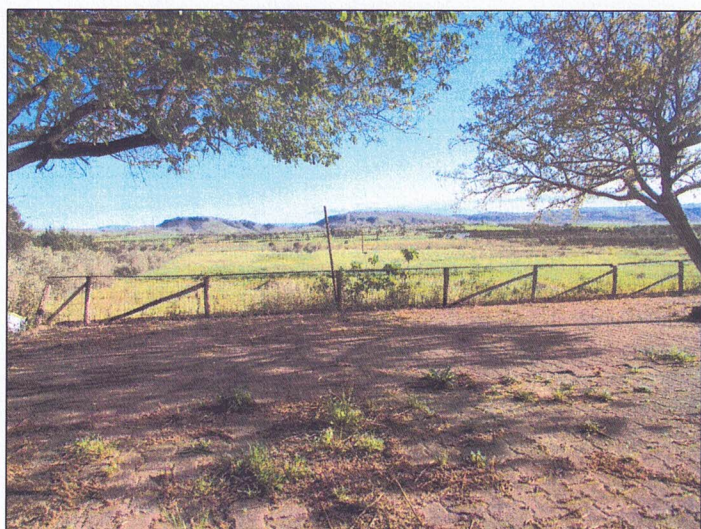
foto 24-25 - Vista dell'estensione dei due terreni con confini rappresentati da alberi di ulivo e strade interpoderali. Allo stato attuale il terreno non è coltivato ed è servito dalla condotta del lago di Lentini.

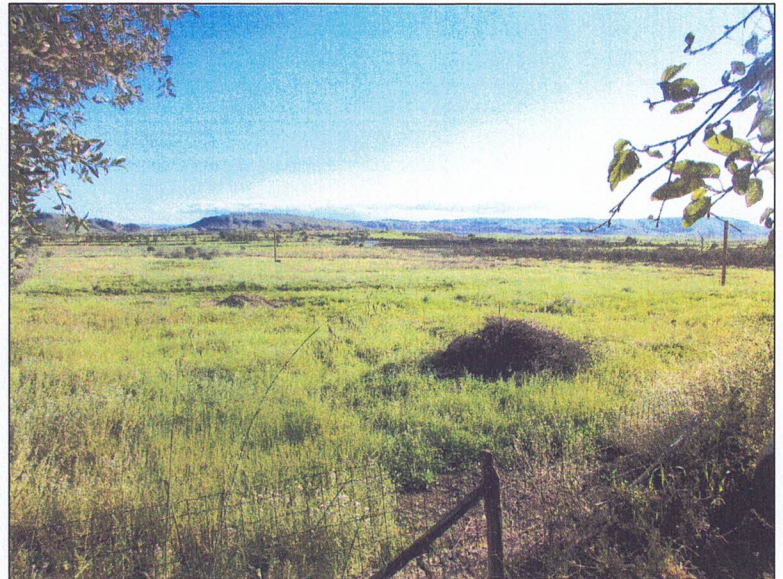
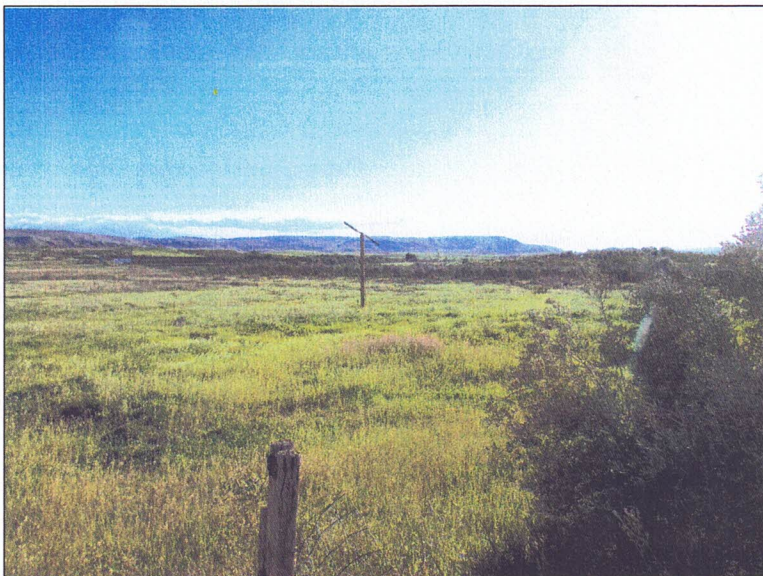
foto 26-27-28 - Il terreno si presenta pianeggiante e si estende a partire dal fabbricato verso sud fino ad altra proprietà destinata a fotovoltaico, e verso ovest con la particella 186 confinante con altra proprietà coltivata.
