TRIBUNALE CIVILE DI ORISTANO

Fallimento 8/2021

Relazione Tecnica

Relazione di perizia relativa ai beni immobili del Fallimento
n°8/2021 [REDACTED]

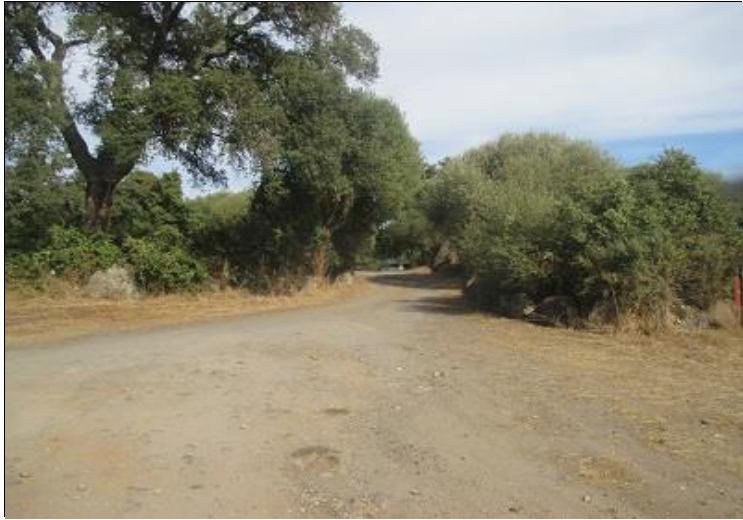
Foto n° 1

Con riferimento all'allegato fotografico (All. 2), si accede alla proprietà da uno stradello che ha origine dalla SP 15 che collega Abbasanta a Santu Lussurgiu. L'ingresso all'hotel avviene dal vialetto, con ampio parcheggio, realizzato nella particella n°168, di cui la società detiene 1/3 della proprietà (Foto da n°1 a n°5).

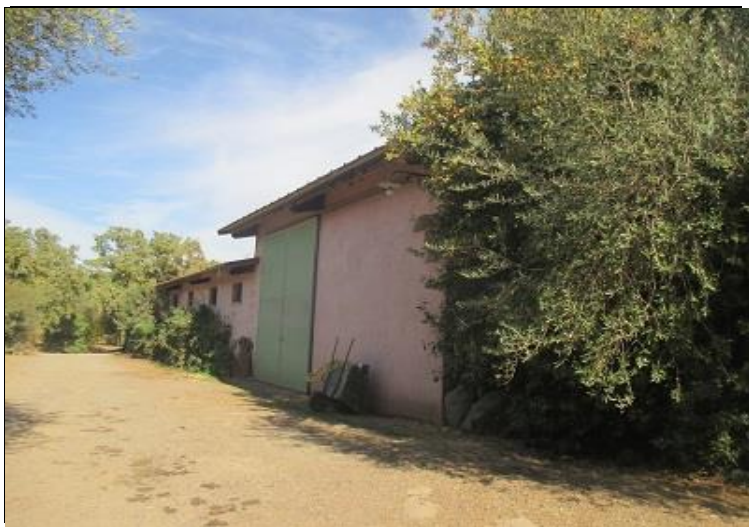
Foto n° 6

Si segnala la presenza di una tettoia a fianco del maneggio, non presente nella mappa catastale e non autorizzata (Foto n°6).

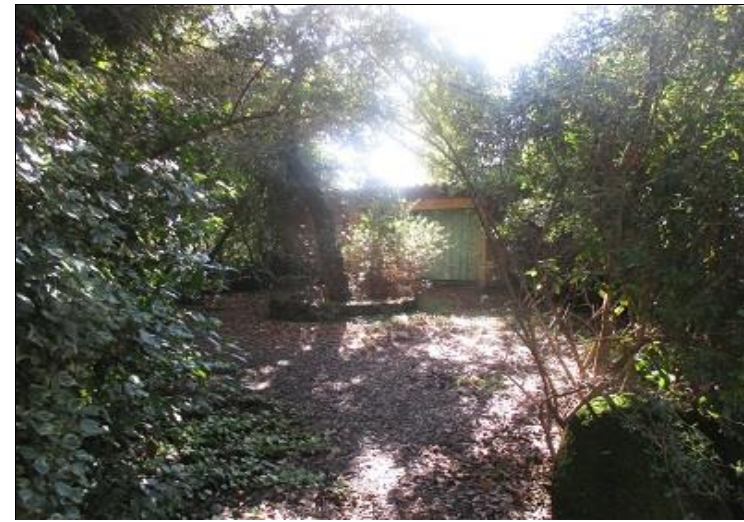
Foto n° 20

Sulla destra rispetto alla scuderia, sorge l'immobile identificato con la particella n°182, costituito da un minialloggio con bagno realizzato su un livello fuori terra **(Foto n°20)**.

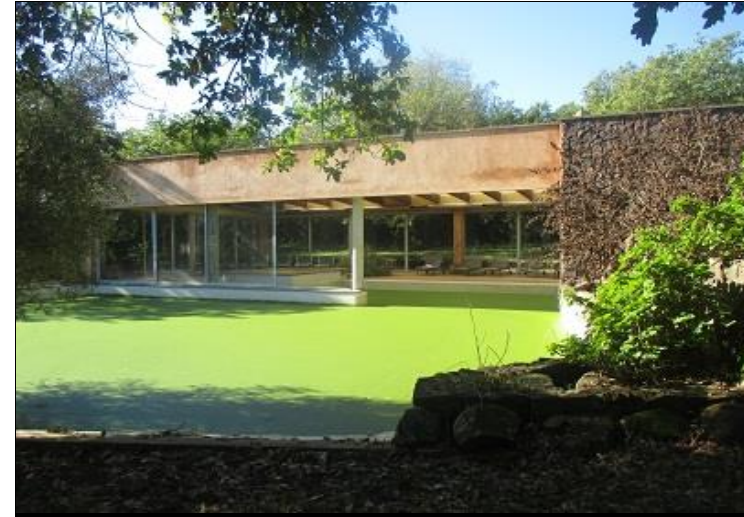
Foto n° 22

Proseguendo lungo il camminamento nel bosco nella particella n°175, sulla sinistra si trova il fabbricato adibito a solarium - piscina (particella n° 180) **(Foto da n°21 a n°24)**, mentre sulla destra si trovano n°4 fabbricati adibiti a foresteria con salottino e bagno (particelle nn°176-177-178-179) **(Foto da n°25 a n°31)**. Tutti questi edifici sono realizzati su di un unico livello.

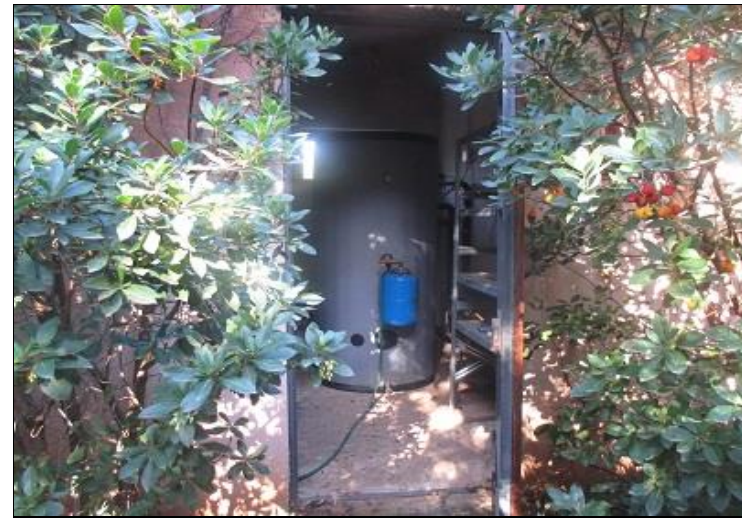
Foto n° 76

Nel terreno retrostante l'edificio ristorante vi è un piccolo corpo di fabbrica ad un piano, diviso in due parti: in una metà sono ospitati due locali di sgombero contenenti alcuni frigoriferi ed il locale caldaia con boiler **(Foto da n°75 a n°78)**; l'altra parte di edificio realizzata in ampliamento, non presente nella planimetria catastale, è costituita da una camera da letto matrimoniale con bagno e loggiato **(Foto da n°79 a n°85)**.

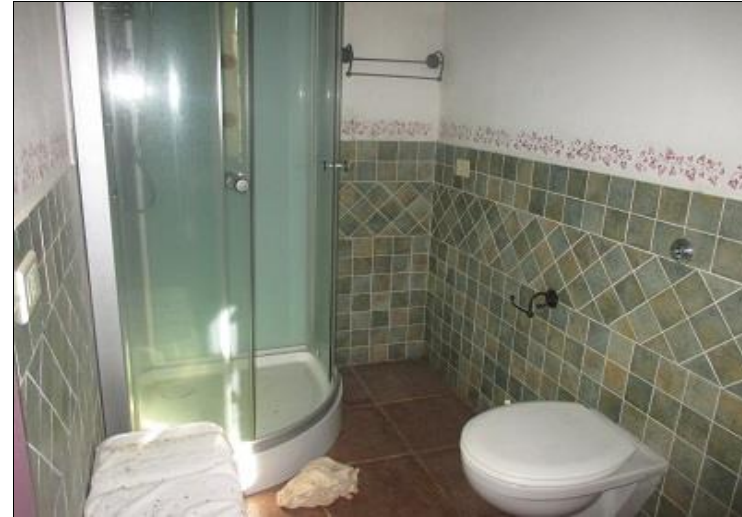
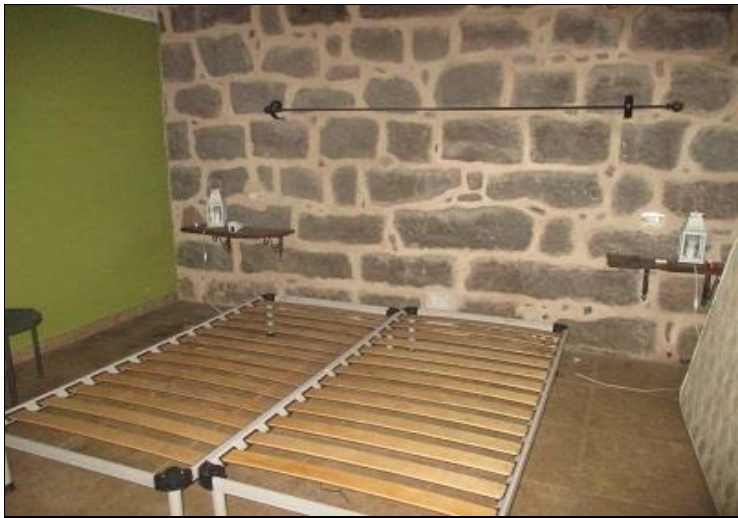
Nel terreno retrostante la scuderia vi è un piccolo corpo di fabbrica ad un piano, ospitante una camera da letto matrimoniale con bagno **(Foto da n°153 a n°155)**. Si segnala umidità di risalita nella pavimentazione e riscaldamento con pompa di calore singola. Nel bagno è presente una doccia idromassaggio. Nella planimetria catastale l'immobile è individuato come reception.
