**TRIBUNALE DI AOSTA**  
**Esecuzione Immobiliare R.G.Es. 37/2024**

**PERIZIA DI STIMA IMMOBILIARE**  
**LOTTO UNICO**

Appartamento con cantina e box auto in contesto condominiale  
Via Strata statale 26 n.46 – frazione Entreves – 11013 – Courmayeur (AO)  
Foglio 47 – Mappale 363 – Subb. 09 e 33

**Esperto stimatore: Da Rugna Arch Sandro**  
**PERIZIA DI STIMA IMMOBILIARE**  
**LOTTO UNICO**

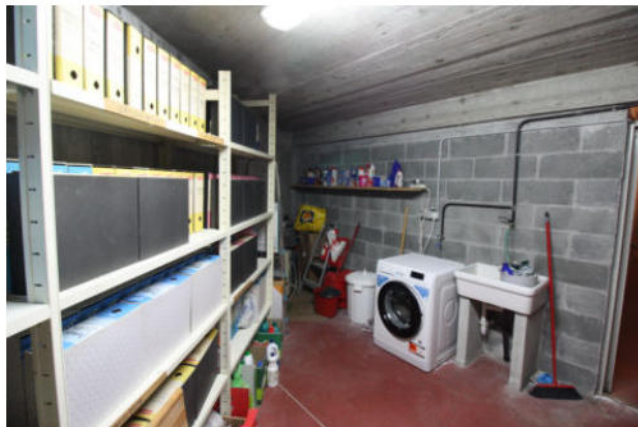
**VISTA CANTINA**

Il locale è dotato di cusio e attacco lavatrice

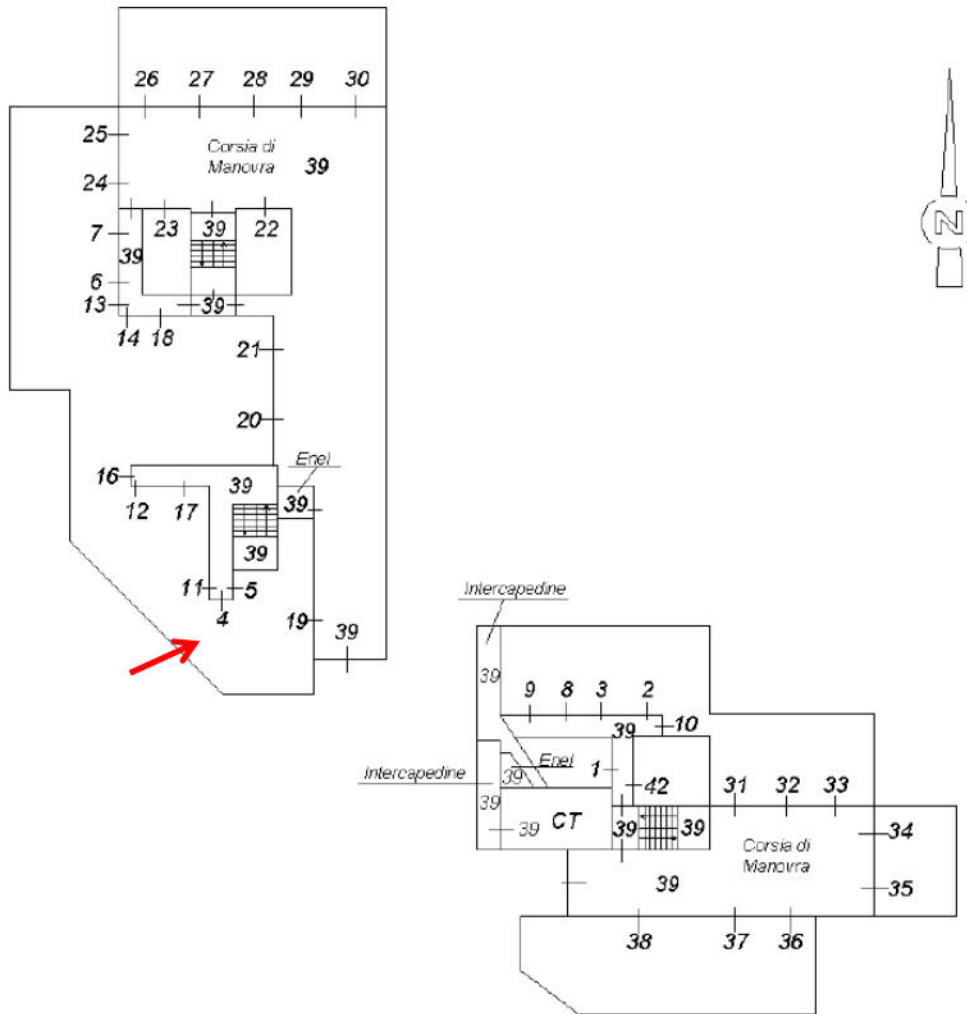
**Estratto elaborato planimetrico geom. Zanotti – Anno 2021**

Si segnala che analizzando la documentazione catastale si è rilevato un errore a carico dell'elaborato planimetrico redatto dal geom. Zanotti Paolo - Prot. n.AO0017739 - del 19.02.2021 dove a piano sotterraneo sono state invertite le posizioni dei subalterni 04 e 05. Quest'ultimo oggetto dell'esecuzione.

Alla luce delle difformità riscontrate, sopra brevemente descritte, sarà necessario procedere con l'aggiornamento delle planimetrie catastali e dell'elaborato planimetrico. Si stima che l'onorario per effettuare gli aggiornamenti di cui sopra ammonti a euro 1.700,00 (millesettecento/00) circa oltre a oneri catastali per un importo pari a euro 210 (duecentodieci/00). Totale costi regolarizzazione pari a **euro 1.910,00** (millenovecento dieci/00). Si ritiene che siano necessari almeno 30 giorni per la chiusura dell'iter burocratico.
