# Tribunale di Bergamo

**PROCEDURA DI ESECUZIONE IMMOBILIARE**  
**N° Gen. Rep. 69/2025**

## PERIZIA DI STIMA

Beni in **Seriate (BG)**  
Località/Frazione  
via Paderno, 15

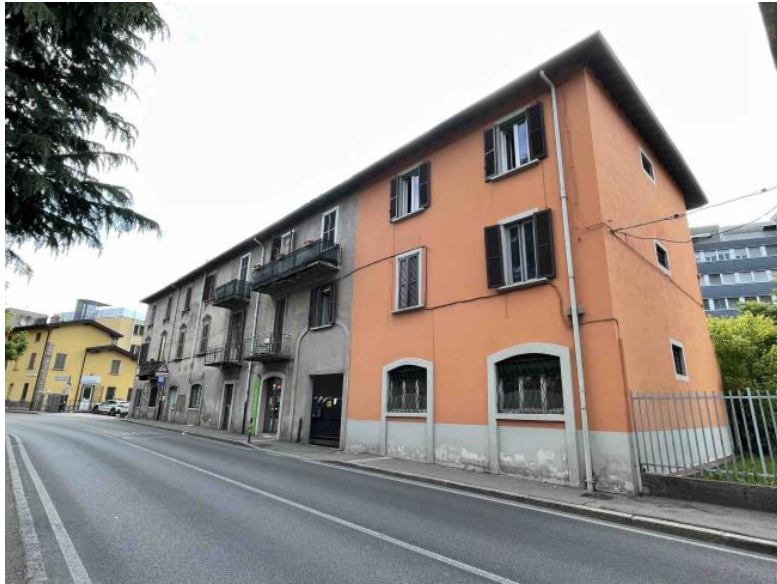
I prospetti esterni mostrano un diffuso stato di degrado, aggravato dalla vetustà dell'edificio.

- balconi prospicienti il cortile interno, che evidenziano distacchi e ammaloramenti strutturali
- solai, che presentano segnali di potenziale compromissione funzionale, con particolare evidenza in alcune porzioni dove l'intonaco intradossale risulta completamente dissestato, lasciando a vista elementi lignei riferibili verosimilmente all'orditura primaria del solaio.

Vista dell'intero fabbricato

Sono richiesti urgenti interventi di manutenzione straordinaria e consolidamento, in particolare su:

Alla luce di quanto sopra, l'intero edificio non garantisce adeguati standard di abitabilità e sicurezza, imponendo una valutazione urgente da parte di un tecnico abilitato, un'analisi del rischio strutturale e igienico-sanitario complessivo, nonché la progettazione di interventi di ristrutturazione/consolidamento e adeguamento impiantistico secondo normativa vigente.

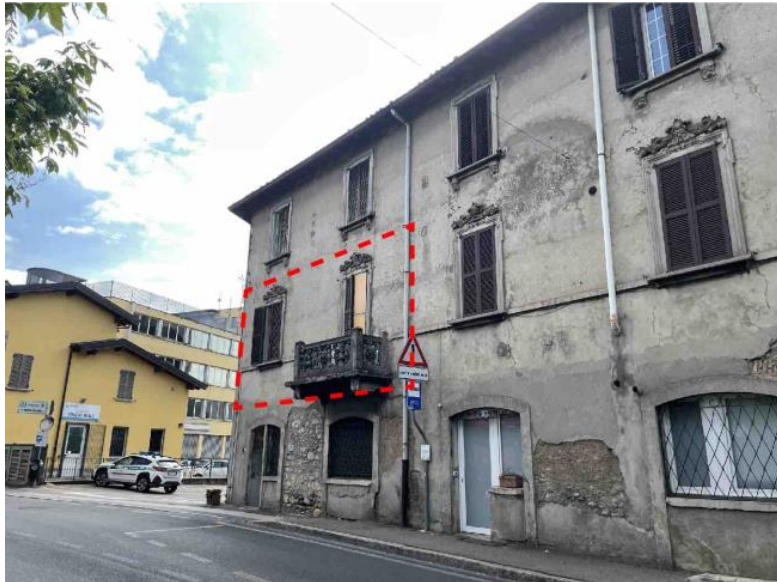
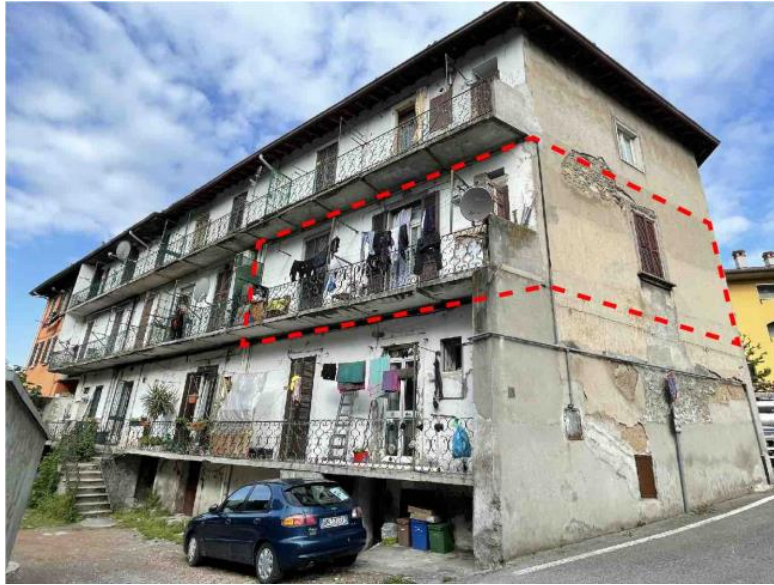
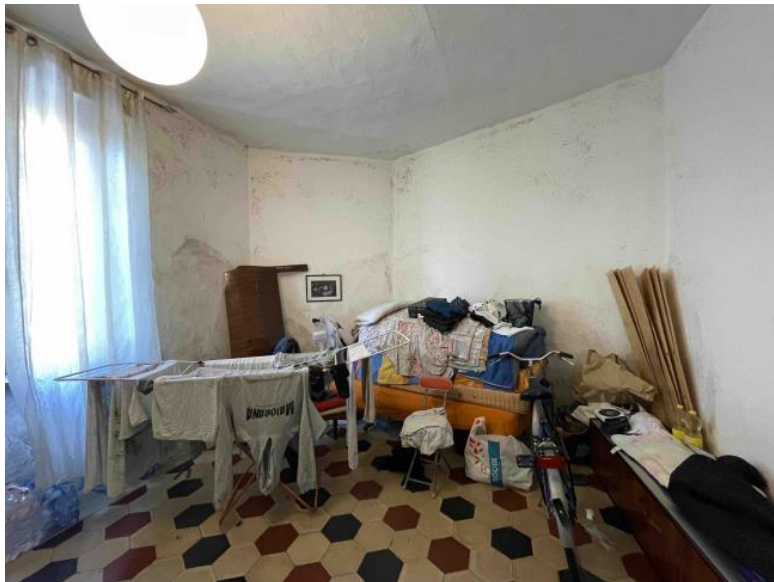
La pavimentazione interna è in ceramica, con caratteristiche compatibili con l'età e l'uso dell'immobile. I serramenti esterni sono in legno, dotati di vetri singoli e persiane, mentre anche gli infissi interni, anch'essi in legno, si trovano in condizioni datate e usurate.

Le pareti risultano intonacate, ma mostrano segni di degrado diffuso, con zone ammalorate e possibile presenza di umidità.

L'impianto elettrico si presenta con canaline esterne a vista, in condizioni scarse, e con caratteristiche che fanno presumere l'inadeguatezza rispetto alla normativa vigente in materia di sicurezza.

**Condizioni generali dell'immobile:** Gli ambienti interni evidenziano finiture in condizioni insoddisfacenti, riconducibili a un prolungato periodo di mancata manutenzione ordinaria.

L'immobile risulta inoltre interessato da rilevanti fenomeni di degrado, dovuti in particolare alla presenza diffusa di umidità, all'assenza di un'adeguata ventilazione naturale e al mancato funzionamento degli impianti.

Si ritiene pertanto necessario un intervento di risanamento sia strutturale che igienico-sanitario, da intraprendere previa verifica tecnica approfondita delle cause delle infiltrazioni e delle criticità riscontrate.

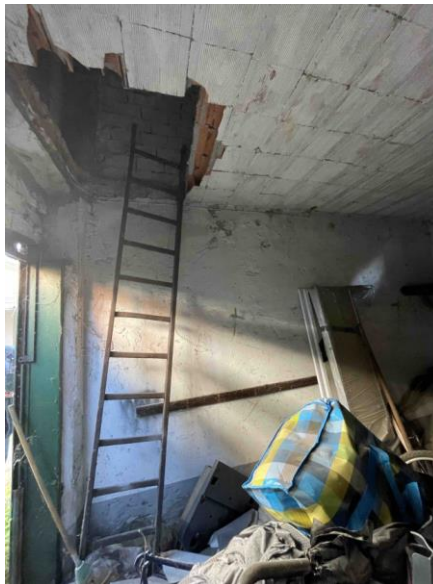
Scala di accesso al deposito

Il locale deposito al piano superiore è accessibile esclusivamente dall'interno del box tramite scala a pioli in legno, non fissa né protetta, circostanza che ne limita fortemente la fruibilità e la sicurezza d'uso.

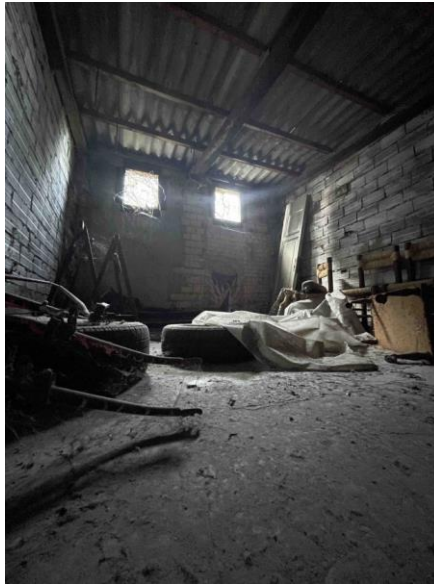
**Condizioni generali dell'immobile:** Il manufatto, internamente allo stato di rustico, presenta un livello manutentivo mediocre. Le superfici murarie esterne evidenziano diffusi segni di degrado, tra cui distacchi di intonaco e alterazioni cromatiche, indicativi di una prolungata assenza di manutenzione. Alla base dell'edificio si rileva la crescita di vegetazione spontanea, segno che l'immobile risulta presumibilmente non utilizzato da tempo.

La copertura è costituita da lastre ondulate (presumibilmente in fibrocemento tipo "eternit") poggiate su un'orditura lignea. La tipologia e l'età del materiale impiegato possono implicare la necessità di verifica o bonifica ai sensi delle normative vigenti in materia di sicurezza e ambiente.

Interno del Deposito

Tali condizioni generali incidono negativamente sulla commerciabilità del bene e comportano presumibili interventi di bonifica, adeguamento e messa in sicurezza, qualora se ne prevedesse un riutilizzo.

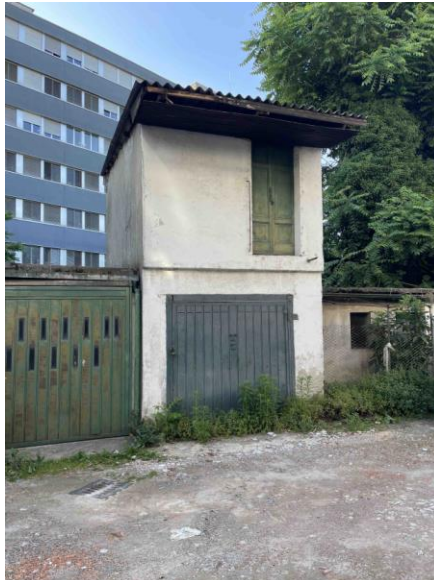
Il contesto immediato è caratterizzato da un fondo sterrato in pessime condizioni, con presenza diffusa di materiale inerte, detriti e vegetazione incolta, che ne compromettono l'accessibilità e la percezione estetico-funzionale.

Contesto

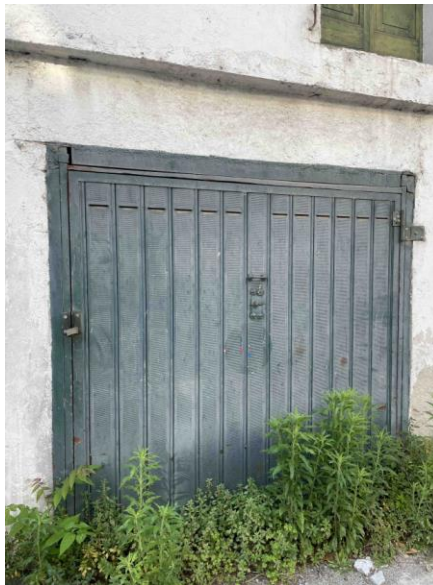
La struttura accessoria si compone di un box auto ubicato al piano terra, con sovrastante locale adibito a deposito/ripostiglio. L'accesso al box avviene mediante un portone metallico ad un'anta, dotato di sistema di chiusura semplice mediante lucchetto.

Portone di accesso Box

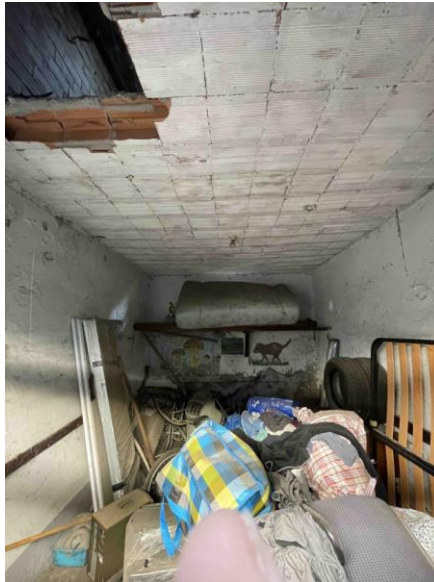
Impianto elettrico:	
Esiste impianto elettrico	SI
Esiste la dichiarazione di conformità L. 46/90 e successive	NO
Note	Nel box è stata rilevata la presenza di cavi elettrici posati a vista privi di protezione mediante canaline o condotti di sicurezza. Tale modalità di posa non garantisce un'adeguata protezione e risulta non conforme agli standard di sicurezza previsti dalla normativa vigente.

Box
