TRIBUNALE ORDINARIO - MONZA

ESPROPRIAZIONI IMMOBILIARI

263/2025

CONSULENZA ESTIMATIVA GIUDIZIARIA

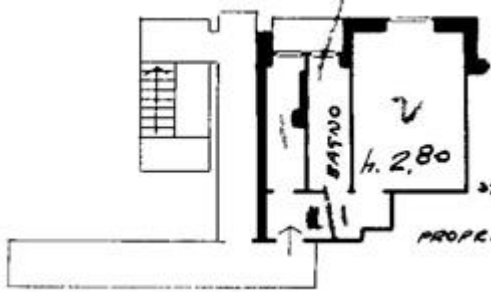
PLANIMETRIA CATASTALE

Sono state rilevate le seguenti difformità: posizionamento della porta di accesso al bagno attualmente difforme da quello riportato nella planimetria catastale; vi è anche una (lieve) difformità del posizionamento della porta del bagno tra la planimetria catastale e quella autorizzata.

La regolarizzazione catastale può essere ottenuta a seguito di quella edilizia-urbanistica con il ripristino dei luoghi allo stato autorizzato; appare anche opportuno far eseguire una pratica di variazione catastale con aggiornamento della relativa planimetria al fine di allineare il posizionamento della porta di accesso al bagno a quanto riportato nella planimetria autorizzata.

- variazione catastale: spese tecniche e diritti catastali (stima): € 500,00

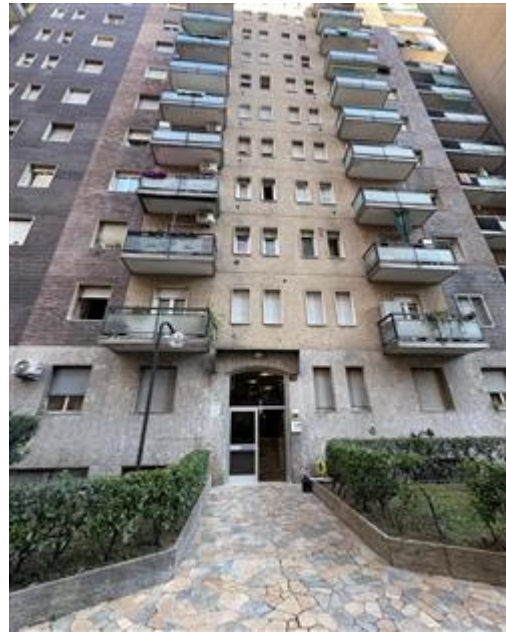
Vista del fabbricato condominiale

L'edificio condominiale, edificato nel 1965, si presenta in discrete condizioni d'uso e manutenzione.

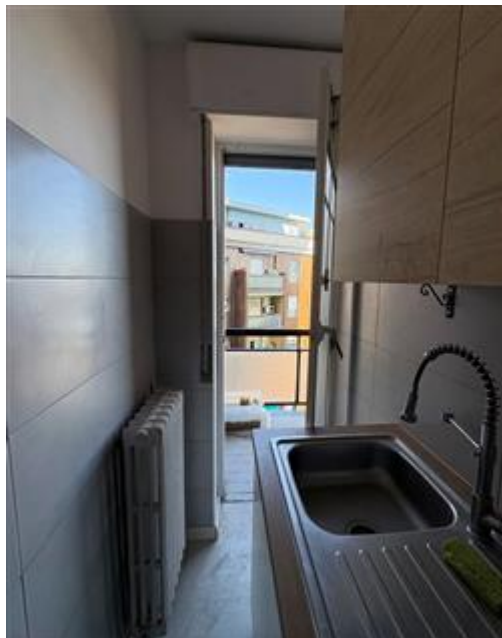
L'appartamento è di tipo monolocale con separato un vano ad uso cucina che potrebbe essere sfruttato meglio se posto in adiacenza alla camera.

Cucinotto

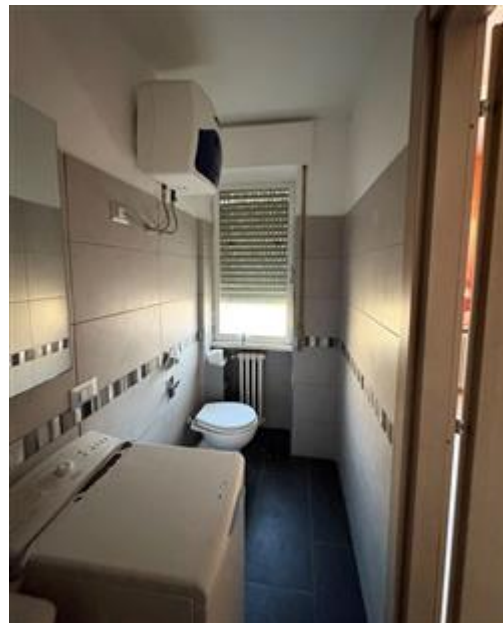
Bagno/wc

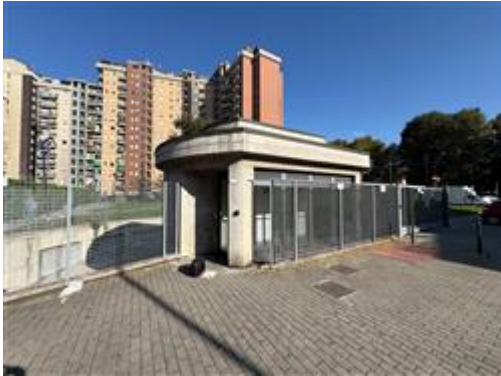
fabbricato d'accesso all'autorimessa sotterranea dotato di scale ed ascensore

Il fabbricato si presenta in buone condizioni d'uso e manutenzione; l'autorimessa rispetta la normativa antintincendio.

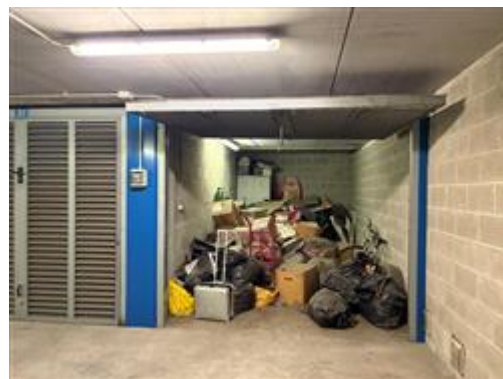
il box-autorimessa

Il box-autorimessa ha una dimensione interna di circa mt. 2,86 x 5,40, h = mt. 2,38; manovra ed accesso sono funzionali ed agevoli.
