**TRIBUNALE DI PALERMO**  
**SEZIONE IV CIVILE – ESECUZIONI IMMOBILIARI**

PROCEDURA N. 143/2024 R.G.ES.

**RELAZIONE DI CONSULENZA TECNICA**  
**NELLA PROCEDURA ESECUTIVA IMMOBILIARE**

**LOTTO 1 di 2** – Appartamento per civile abitazione sito in Palermo (PA), via Maurizio Quadrio n.8, posto al piano primo a destra salendo la scala “E” del fabbricato, denominato “D”, in catasto identificato al Foglio 77, p.lla 1912, sub. 52, categoria A/3

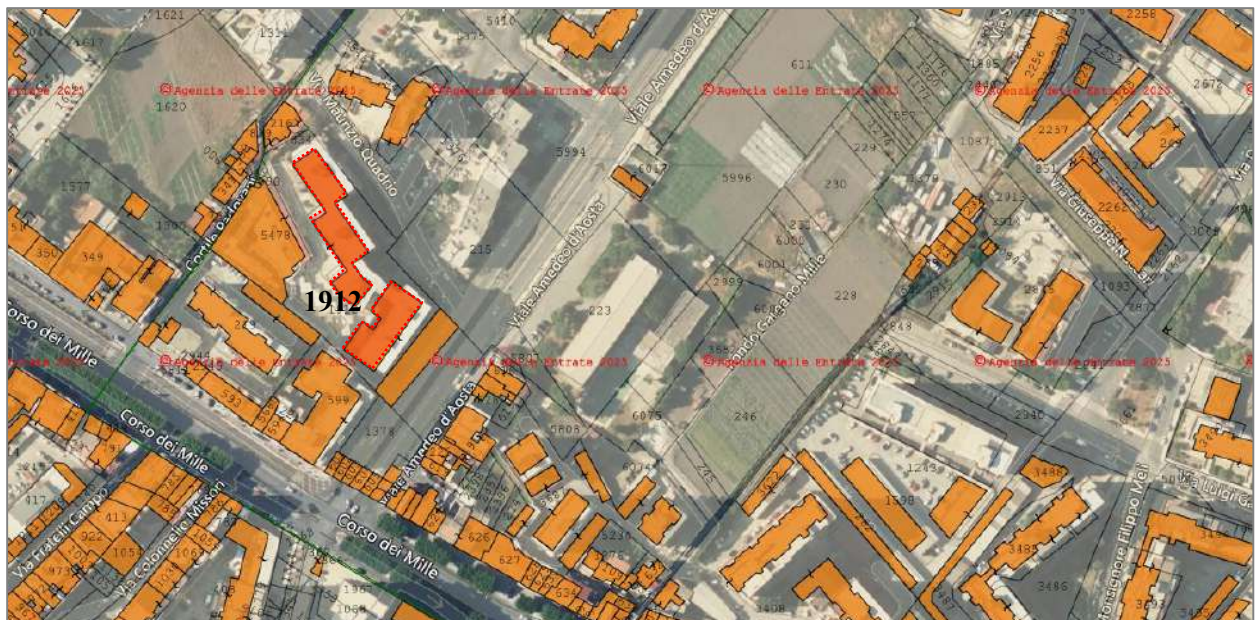
Al fine dell'esatta individuazione dell'immobile oggetto di pignoramento, è stato effettuato il raffronto fra l'estratto di mappa catastale e la foto satellitare (v. *allegato n.2 - Sovrapposizione con foto satellitare*) il cui esito positivo è rappresentato nella sovrapposizione sottostante.

*Sovrapposizione estratto di mappa catastale e foto satellitare*

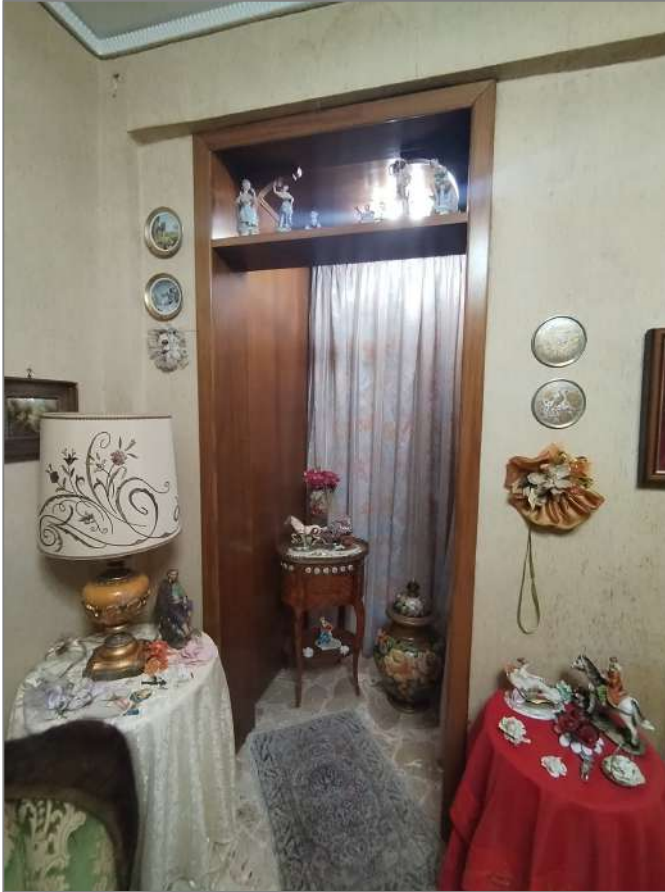
*Spazio del salottino ricavato nel balcone chiuso a veranda*

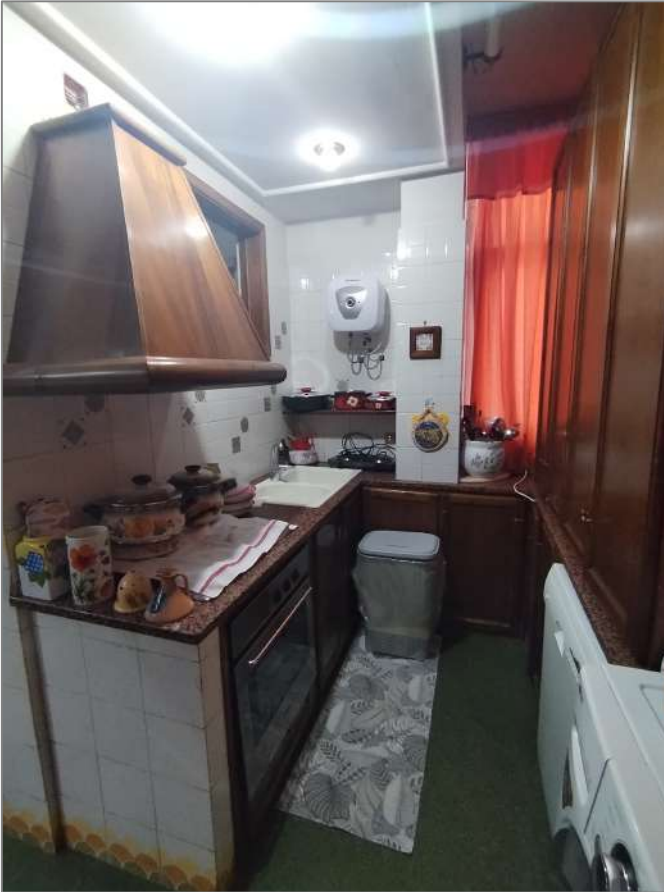
*Cucina in muratura realizzata nella porzione di balcone annesso abbattendo la tompagnatura esterna*

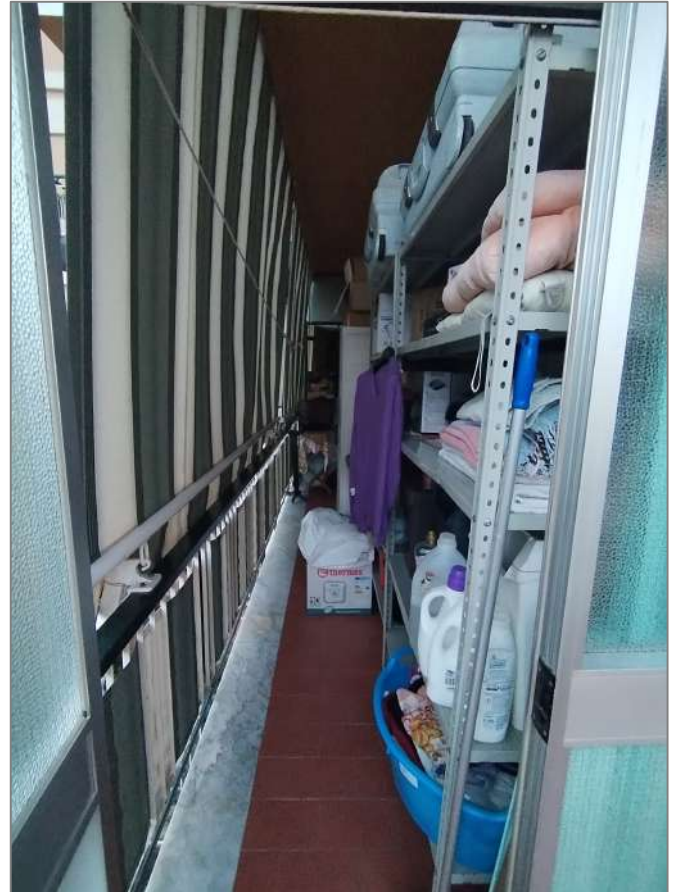
Porzione del balcone chiuso parzialmente a veranda
