**TRIBUNALE DI VICENZA**  
SEZIONE ESECUZIONI IMMOBILIARI

**PROCEDURA N. RGE 385/2023**

**ELABORATO PERITALE**

Identificazione beni: Beni in Arcugnano (VI) Via Santa Giustina, civ. 15

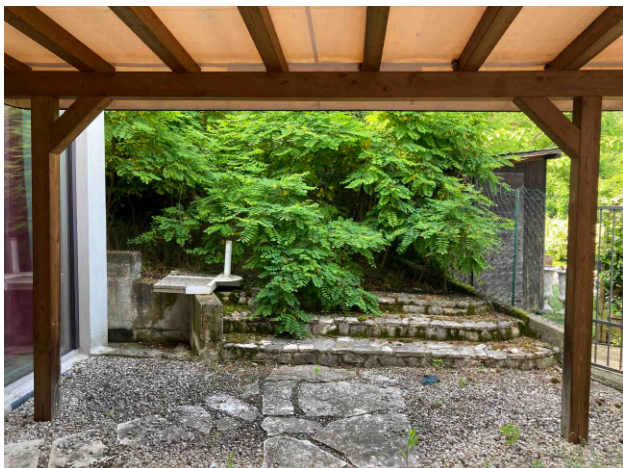
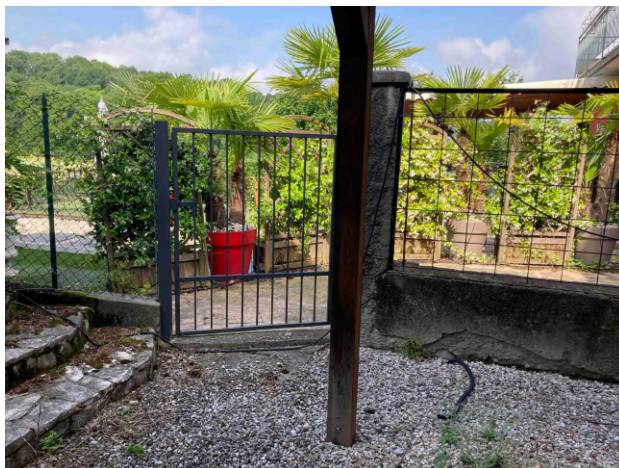
Viste esterne: cortiletto piano "sottostrada" con pergola coperta e cancelletto di collegamento alla proprietà di terzi

Il pergolato coperto esterno posto in opera nel cortiletto al piano “sottostrada” e il vano cantina al piano “sottostrada”, non rappresentati in planimetria, sono stati realizzati in assenza di titolo.

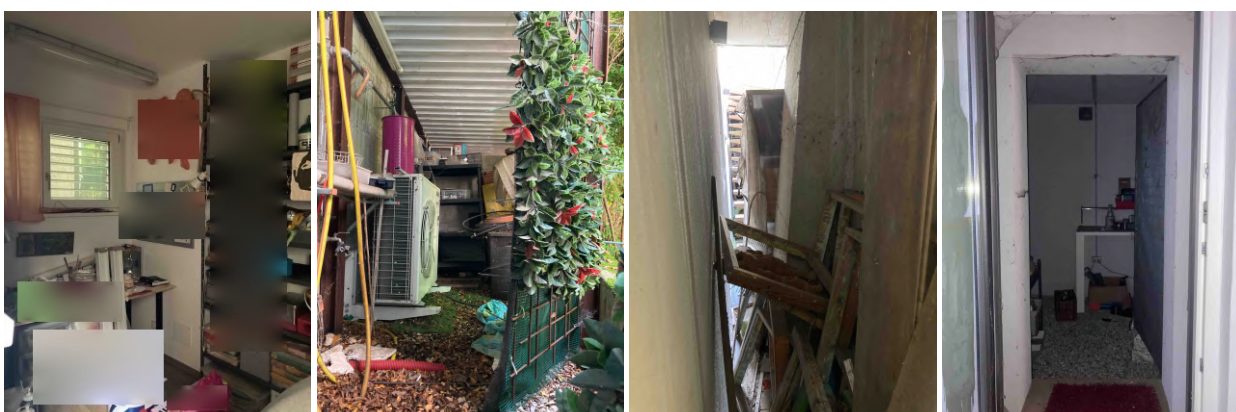
Viste interne: piano "sottostrada": vano "studio", vano tecnico esterno, porzione di "scannafosso" e vista accesso cantina edificata in assenza di titolo

Risultano inoltre, come detto, una cantina al piano sottostrada di circa 15 mq e una pergola coperta esterna entrambe edificate in assenza di titolo.

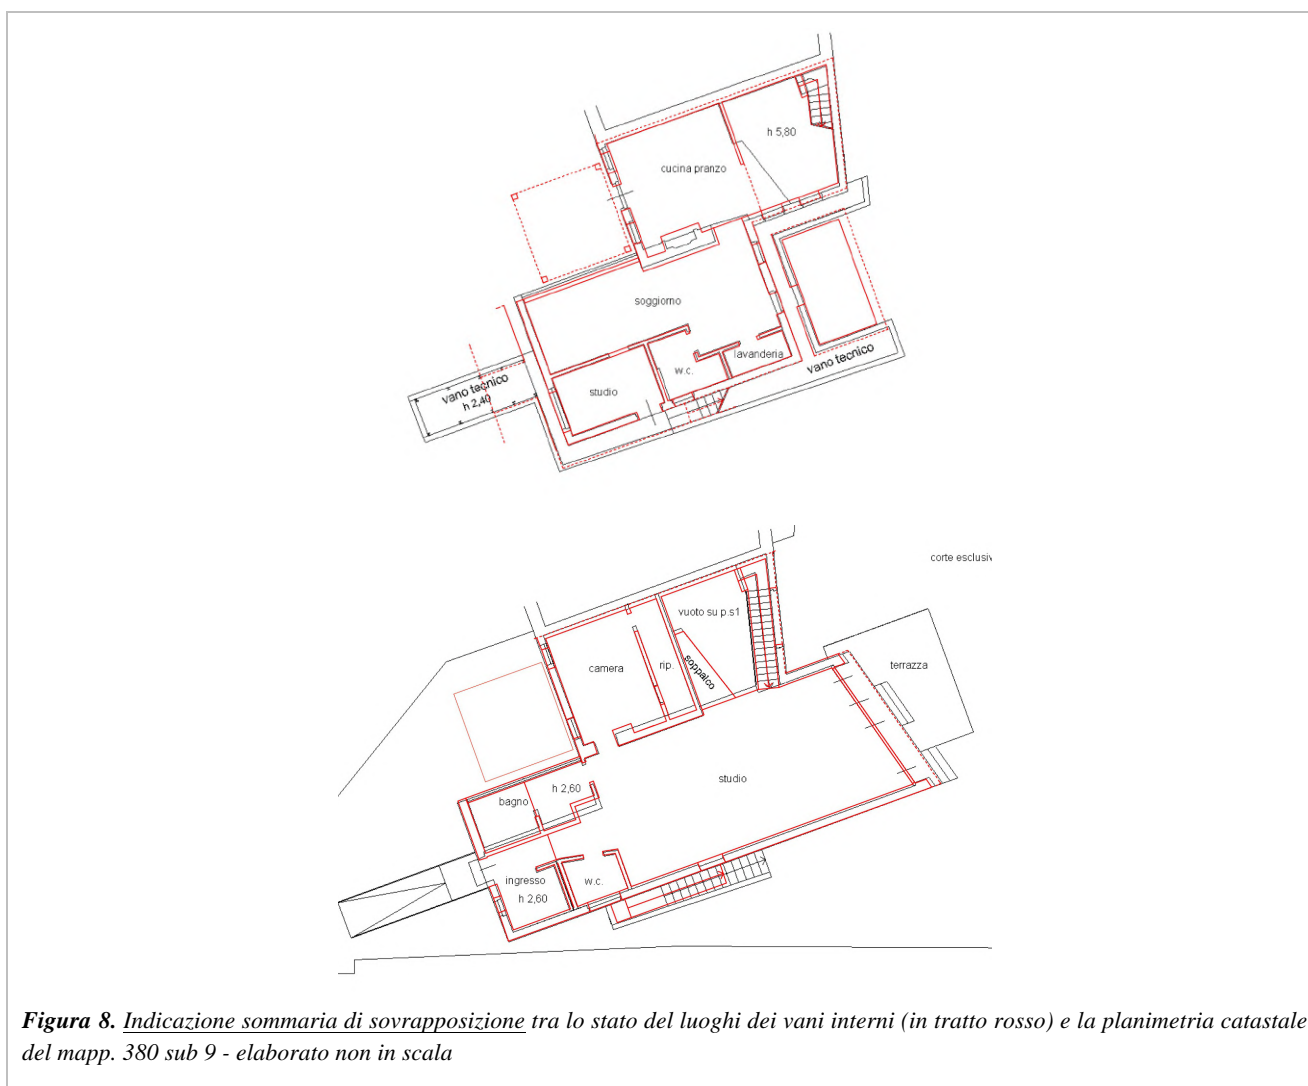
Da un confronto tra lo stato dei luoghi e la planimetria catastale reperita presso la banca dati Sister sono state osservate diverse modeste difformità di misurazioni interne, di alcune murature e forature.

Risultano difformi alcune altezze rilevate dalla misura indicata di 2,70 ml per entrambe i piani, così pure la misura di ml 5,80 nel vano a doppia altezza. Date alcune altezze rilevate al piano “sottostrada” e a seguito di opportuna verifica in sede di regolarizzazione edilizia, dovranno essere verificate anche le destinazioni d’uso dei vani indicati in planimetria a tale piano. Risulta inoltre errato il n. civico riportato in visura catastale.

Figura 8. Indicazione sommaria di sovrapposizione tra lo stato dei luoghi dei vani interni (in tratto rosso) e la planimetria catastale del mapp. 380 sub 9 - elaborato non in scala
