TRIBUNALE DI VICENZA

ELABORATO PERITALE

LOTTO 3

Identificazione beni: Beni in Malo (VI), Via Fondo Muri

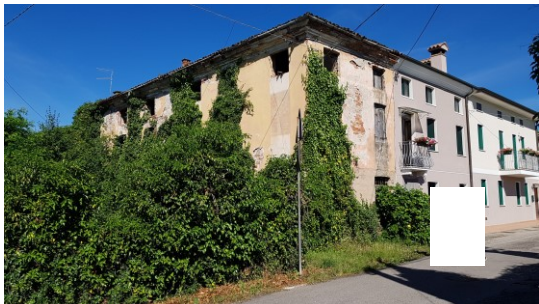
PROSPETTO SUD-EST 2022

Trattasi di abitazione di tipo rurale a destinazione abitativa, in pessimo stato di manutenzione. Non è stato possibile rilevare l'immobile, in quanto pericolante; nel luglio 2023 veniva segnalato il crollo parziale della copertura, a cui è seguito un intervento urgente di conservazione e messa in sicurezza ad opera della procedura. Ha pareti interne e strutture portanti in cattivo stato, i solai interni sono parzialmente crollati.

Per quanto visionato dall'esterno, l'immobile ha le finestre in parte sprovviste di serramenti, dotate di griglie in ferro, mentre alcune si presentano con serramenti/balconi in legno.

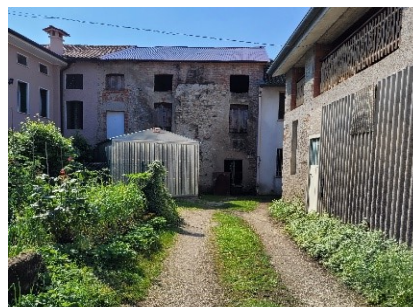
PROSPETTO NORD 2024 (post intervento)

Con riguardo a quest'ultimo aspetto, come specificato dal custode giudiziario si precisa che trattasi di provvedimento d'urgenza di conservazione e messa in sicurezza, eseguito a tutela dei terzi confinanti, con lo scopo di evitare infiltrazioni d'acqua verso i muri adiacenti l'unità pignorata; tale intervento va quindi considerato come opera avente carattere provvisorio. La sistemazione definitiva della copertura e del solaio, così come la ristrutturazione complessiva dell'immobile, competerà all'aggiudicatario che dovrà considerare preventivamente tale stato del bene.

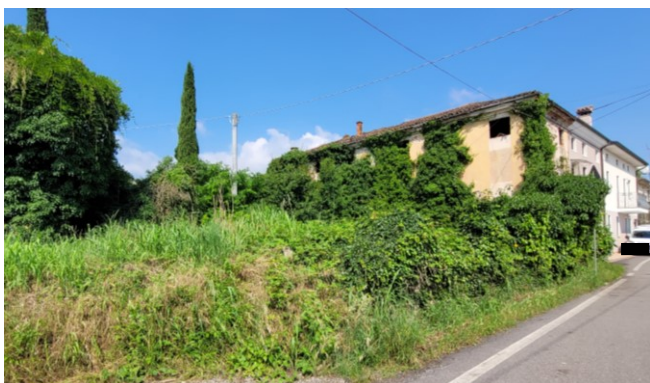
PROSPETTO SUD-EST 2024

Con riferimento allo stato attuale dell'immobile, si segnala che l'annesso prospiciente l'immobile abitativo (presente nella scheda catastale) è crollato già da tempo, così come riferito dall'esecutato e come verificato sul posto al momento del sopralluogo.

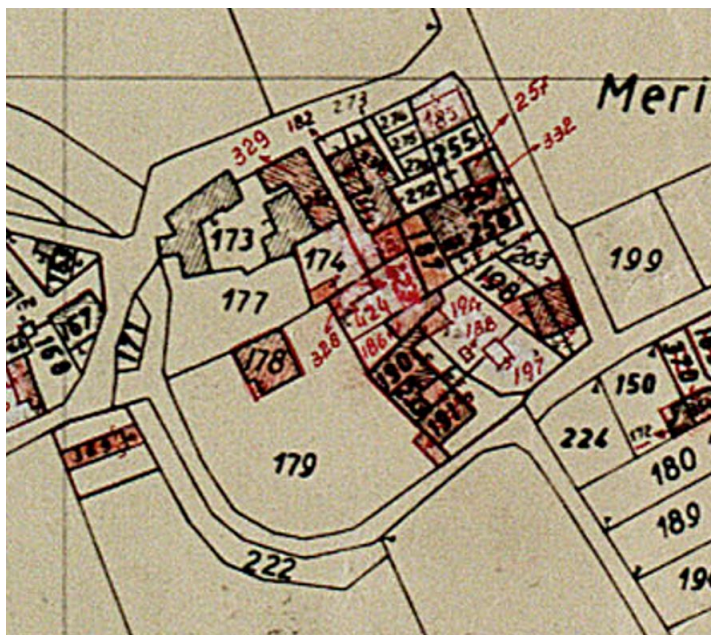
estratto mappa C.F. (storica)

- con riguardo alla porzione di fabbricato censita al C.F. alla particella 256, si rileva che la mappa del C.F. storica riporta una estensione della particella 256 diversa rispetto al C.T. e all'attuale wegis. Infatti, nella mappa del C.F. la particella 256 risulta fusa con la adiacente particella 188. Anche osservando la planimetria catastale si vede che la sagoma del fabbricato oggetto di pignoramento è

Trattandosi di fabbricato censito all'urbano alla particella 256, il riferimento è alla mappa del C.F. storica per cui, rispetto alla wegis attuale, il fabbricato oggetto di pignoramento risulta edificato sulla particella 256 e porzione della adiacente particella 188 non pignorata (ente urbano privo di intestazione).

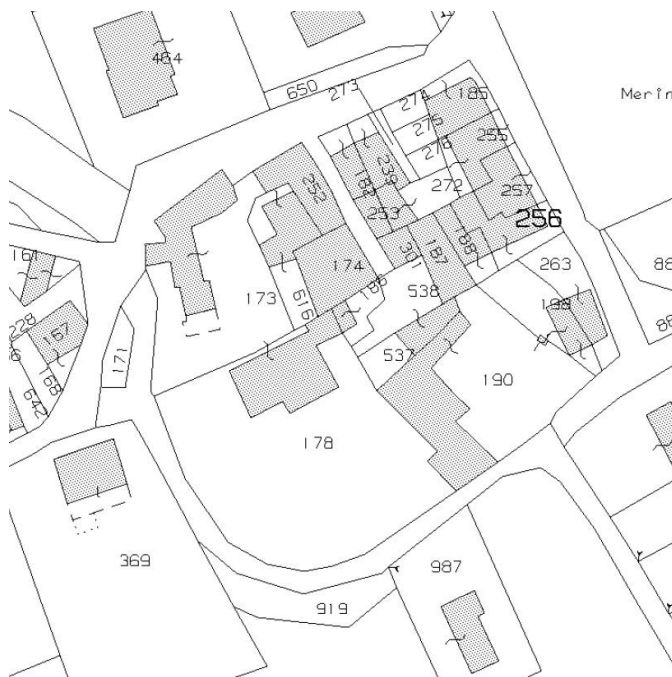
estratto mappa wegis (attuale)

Trattandosi di fabbricato censito all'urbano alla particella 263, il riferimento è alla mappa del C.F. storica per cui, rispetto alla wegis attuale, il fabbricato oggetto di pignoramento risulta edificato sulla particella 263 e porzione della adiacente particella 198 non pignorata (ente urbano privo di intestazione).

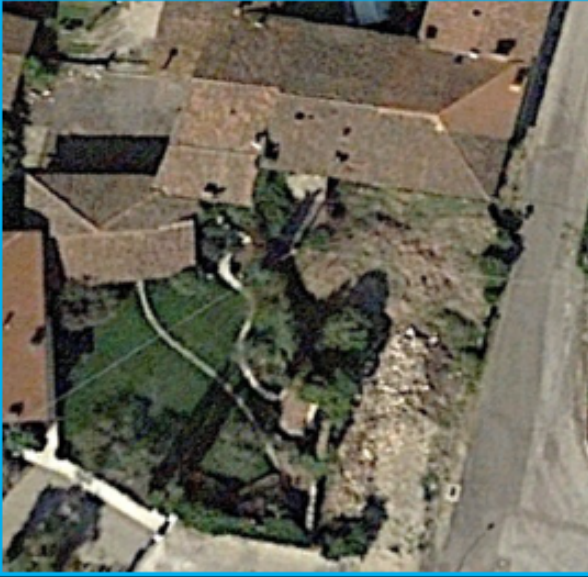
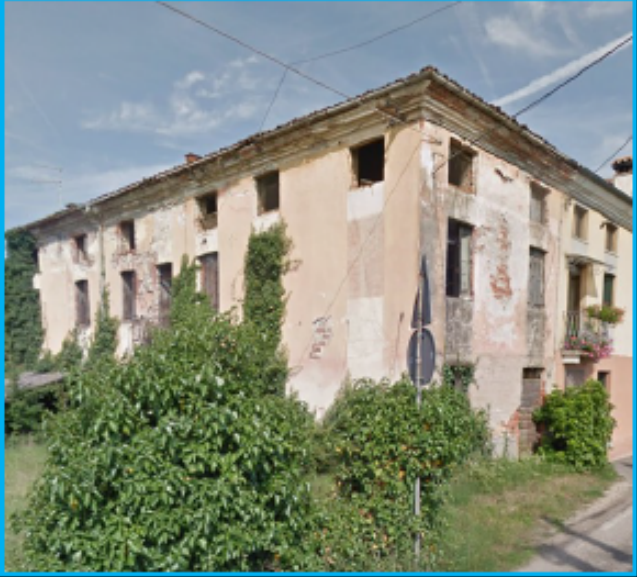
IMMOBILE DA VALUTARE (SUBJECT) RESIDENZIALE						
Comune di :	MALO	Ubicazione	Via Fondo Muri	n°8

Descrizione	Unità residenziale	piano	T - 1 - 2	Edificato ANTE anno 1967		
Tipologia	Abitazione affiancata al piano terra/primo/secondo, costituita da: al piano terra, due cucine, due salotti, pranzo, cantina, vano scale, altezza piano H=2,60/2,65 mt. Al piano primo, cinque camere, un ripostiglio, un bagno, altezza piano H=2,55/2,65 mt. Al piano secondo, due soffitte con accessi separati, altezza piano Hm=2,90 mt. (Comprensiva della proporzionale quota di comproprietà delle parti condominiali ai sensi dell'art. 1117 del C.C.)					
	Comune	foglio	mapp	Abitazione	Autorimessa	Altro
	MALO	30	256	Sub. 1 cat. A/6		mapp. 263 corte
Stato conservazione	Usato in stato di conservazione e manutenzione 1 scarso 2 insufficiente 3 sufficiente 4 discreto 5 buono					1
Superficie commerciale subject	Descrizione e Acronimo		SEL Mq.	Rapporti Mercantili	Mq. commerciali	Tipo caratteristica
