# Tribunale di Termini Imerese

## PROCEDURA DI ESECUZIONE IMMOBILIARE

### PERIZIA

1. Fascicolo Relazione – autorimessa sita nel Comune di Bagheria (PA) via Gian Lorenzo Bernini n. 5/D, piano seminterrato, in catasto al foglio di mappa n. 14, particella 5634 subalterno 8 del n.c.e.u;
2. Fascicolo allegati.

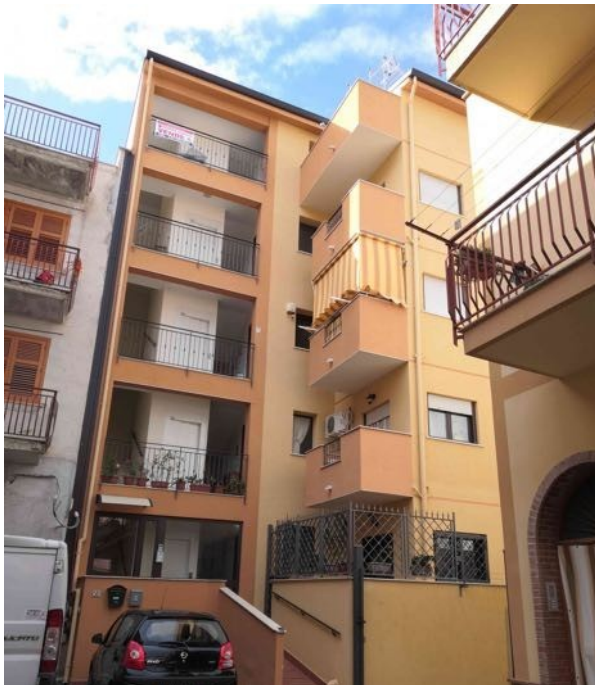
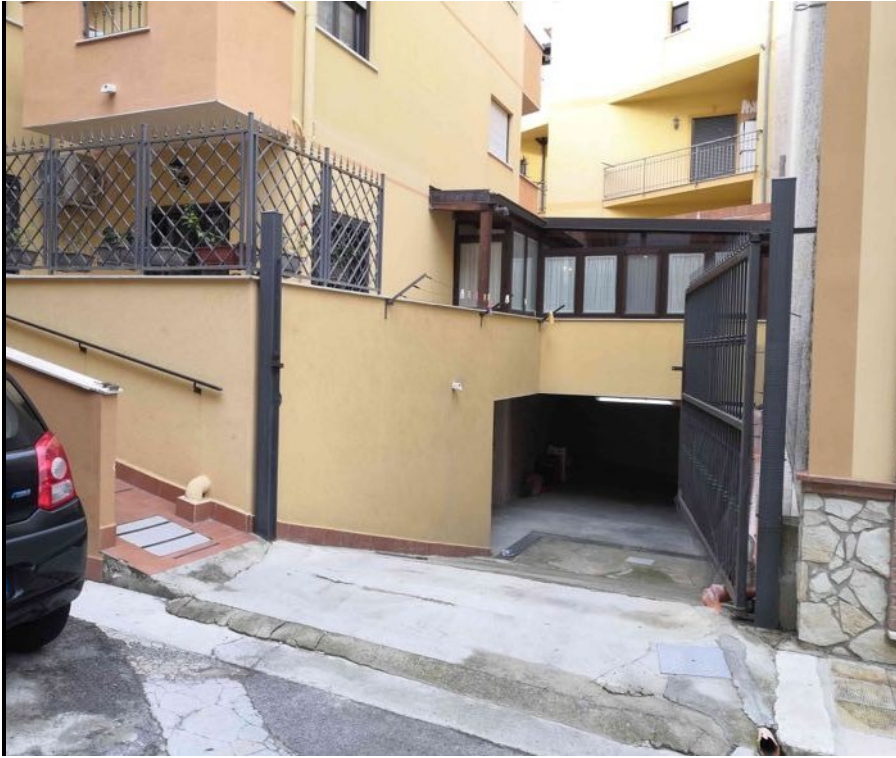
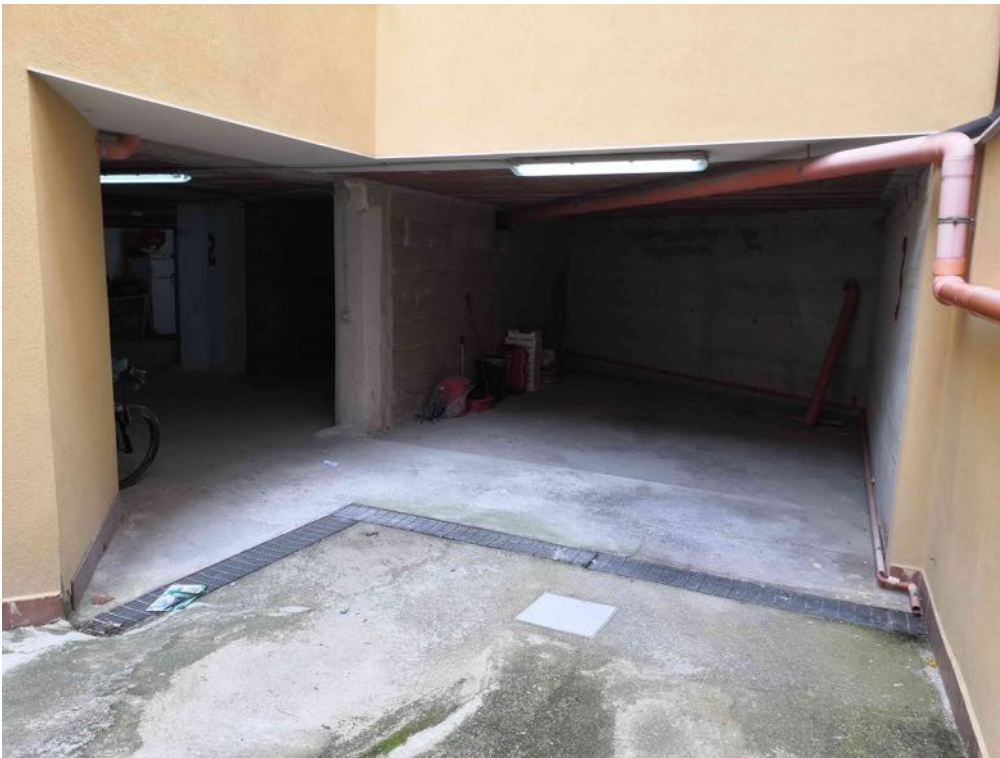
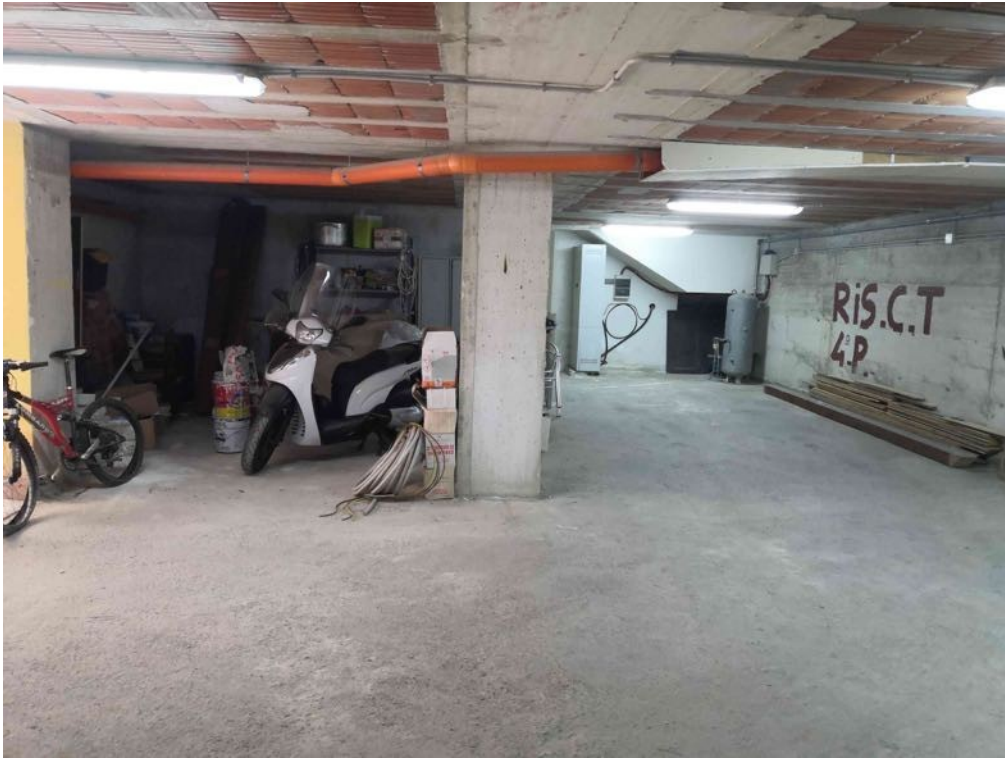
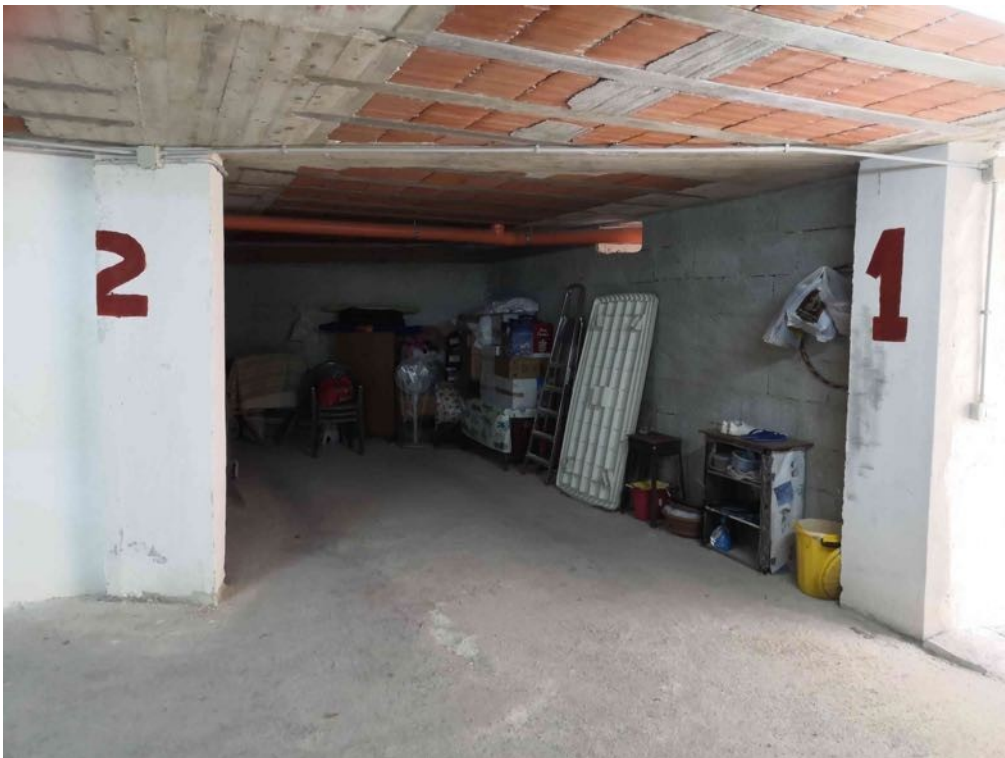
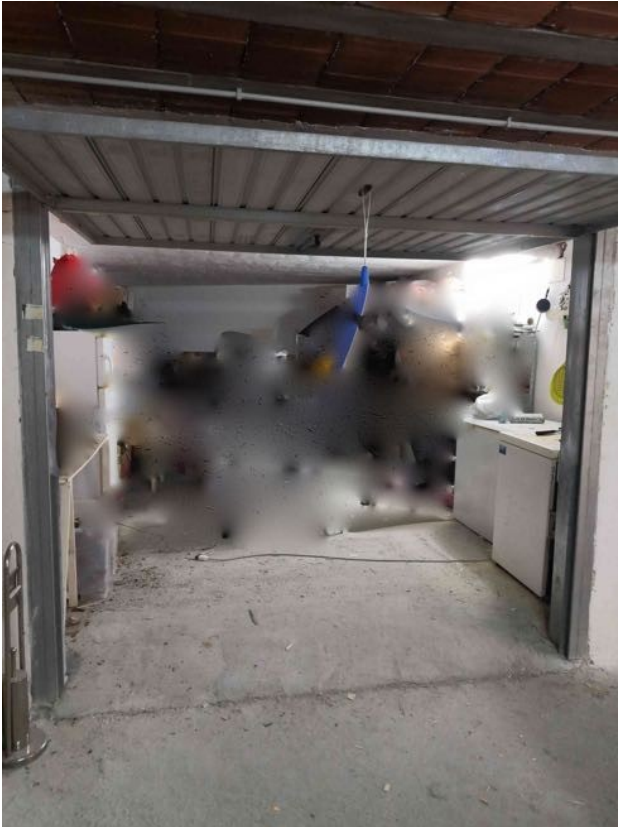
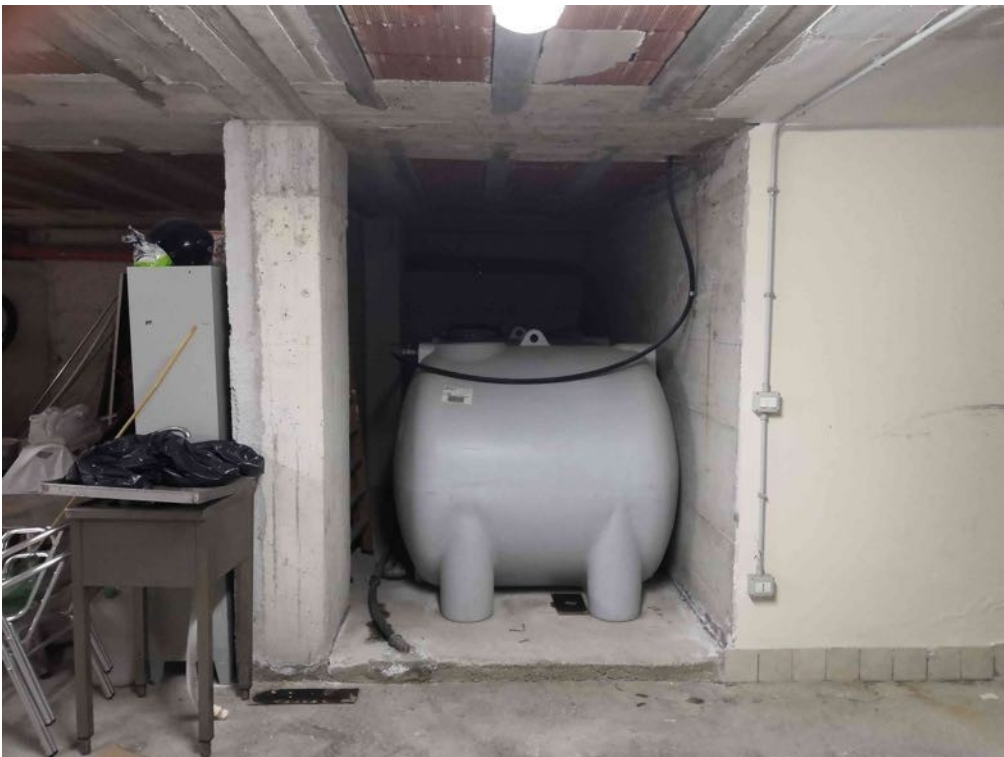
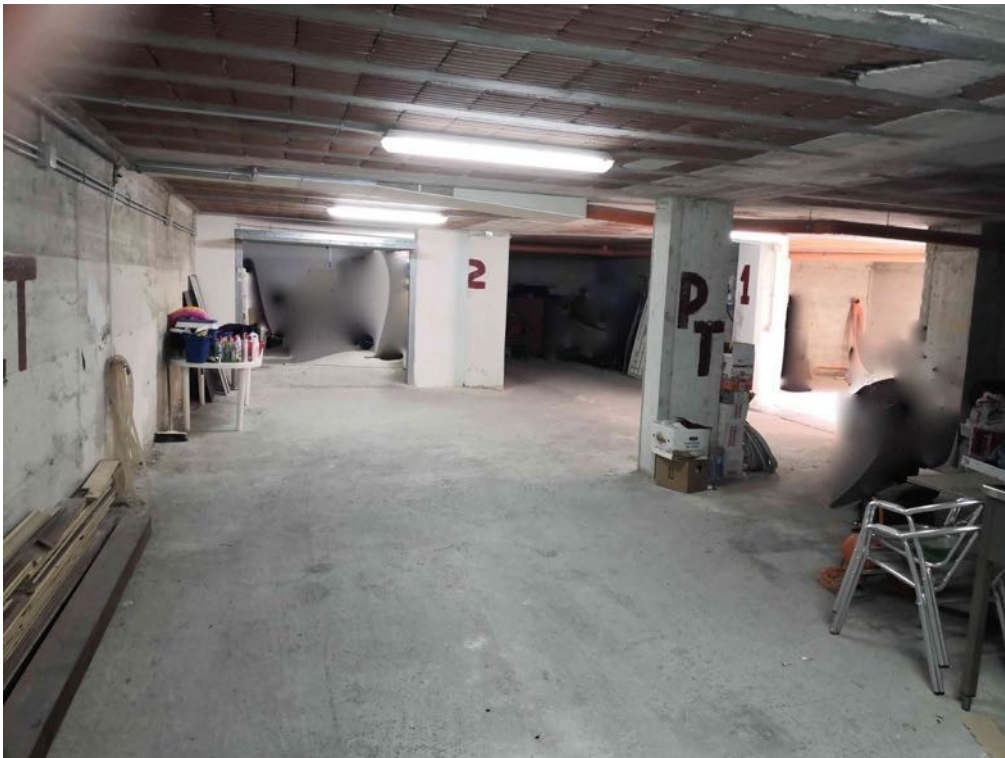
L'immobile posto in pignoramento è costituito da un'autorimessa posta al piano seminterrato di un edificio a quattro elevazioni fuori terra, con struttura intelaiata in cemento armato. Il prospetto principale è stato ultimato con ultimo strato di intonaco colorato. L'accesso carrabile è garantito attraverso una rampa di collegamento che si diparte dal cancello posizionato nella via Gian Lorenzo Bernini, sino a raggiungere la quota sottostante in cui è ubicato il garage. C'è anche la possibilità di accedere ad esso, mediante la scala condominiale, con ingresso pedonale dall'androne comune dell'edificio. Esso è composto da un ampio spazio adibito a parcheggio auto e magazzino. Alcune aree sono state delimitate da muri divisori. La pavimentazione è costituita da battuto di cemento. Il solaio e la muratura sono privi di rifiniture.

Internamente l'immobile si presenta con un buono stato di manutenzione, nonostante sia privo di pavimentazione e rifiniture del soffitto e delle pareti. È corredato dall'impianto elettrico, realizzato con canalizzazione esterna. L'accesso carrabile nella via Gian Lorenzo Bernini è delimitato da un cancello in ferro.

Si segnala la mancanza del muro di separazione che delimita la scala condominiale con l'area esclusiva del bene staggito.
