TRIBUNALE ORDINARIO DI CAGLIARI
Ufficio Esecuzioni Civili

RELAZIONE DI CONSULENZA TECNICA

N°249-16

CONSULENTE TECNICO D'UFFICIO

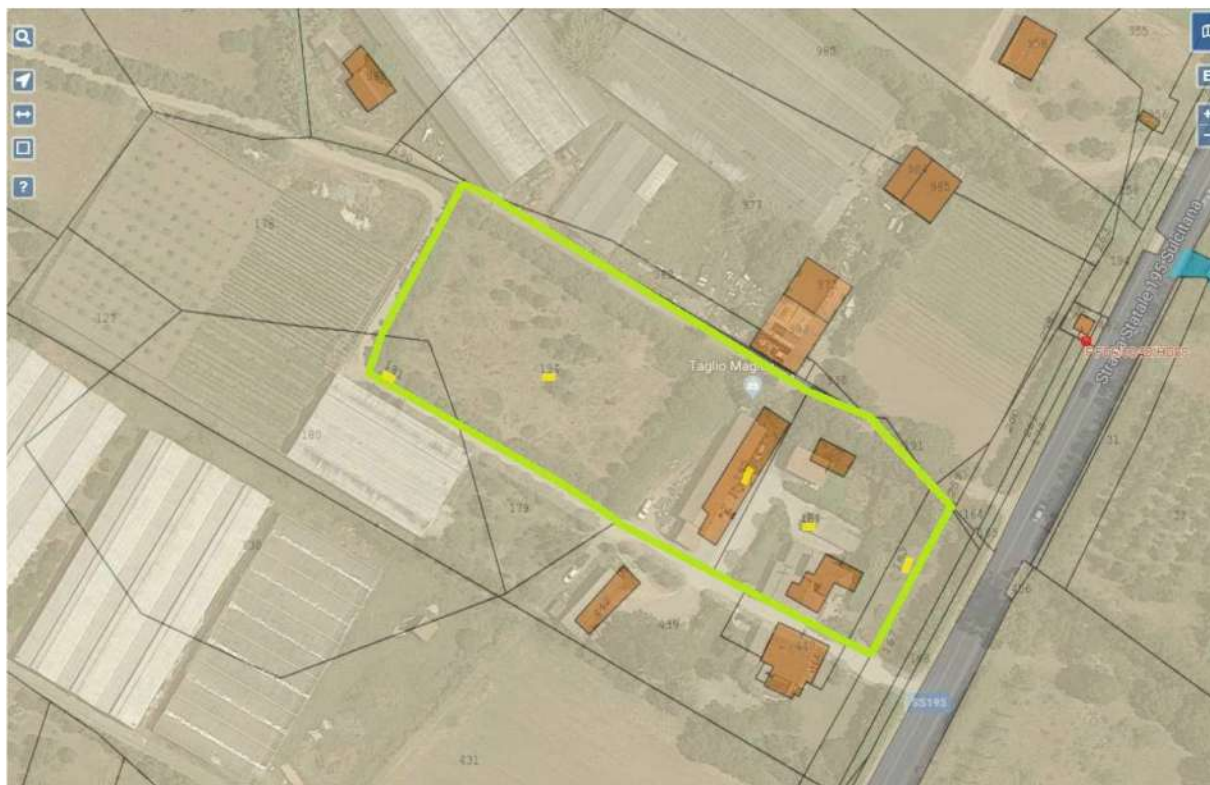
Lotto 1 – Pula (CA), Foglio 47 particelle 181, 183, 184, 194, 195

Tramite i dati catastali, sono stati individuati gli immobili oggetto di valutazione come da estratto di cui alle figure seguenti:

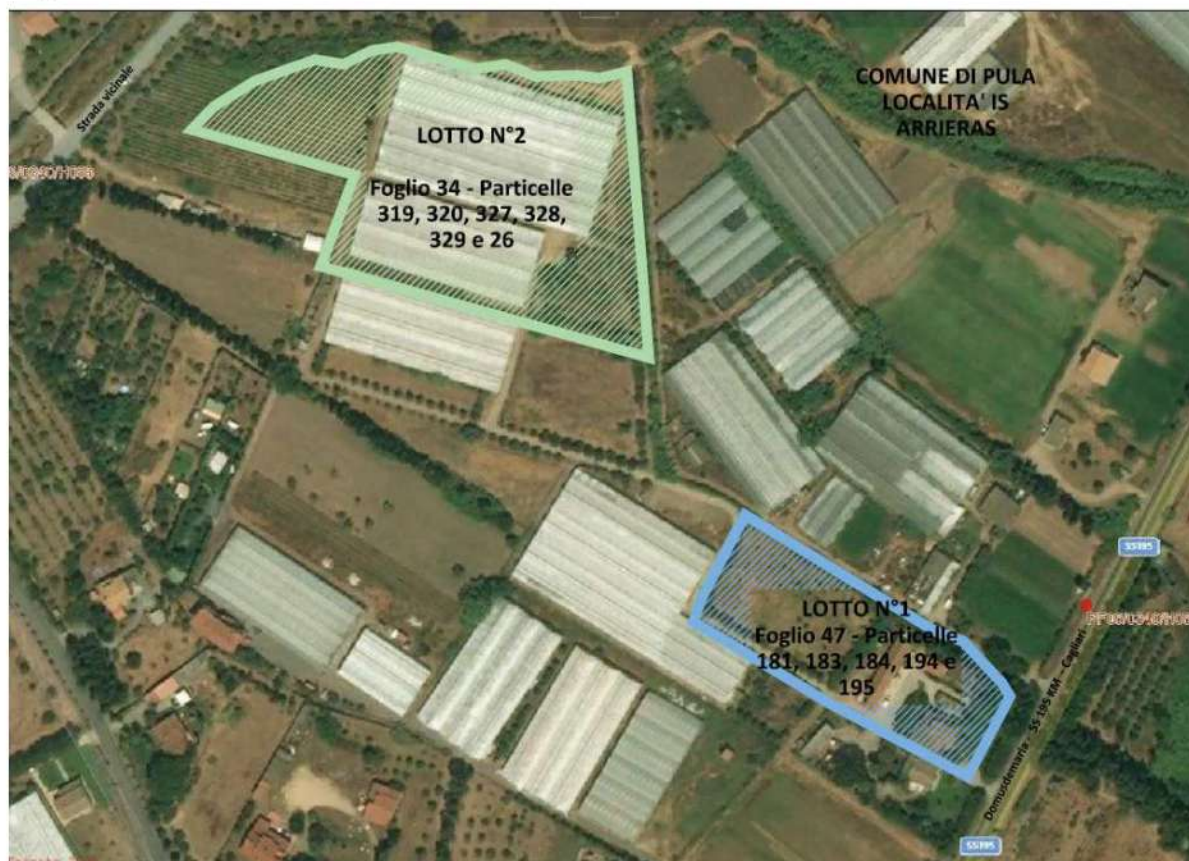
Come indicato nel precedente paragrafo 0.4 e come meglio evidenziato nel seguente capitolo 7, è stato effettuato preliminarmente un accorpamento degli immobili pignorati seguendo l'attuale divisione dei beni in lotti omogenei

come meglio descritto nel seguito e sinteticamente evidenziato nella figura seguente.

Tale soluzione consente di evitare frazionamenti catastali mantenendo lo status attuale.

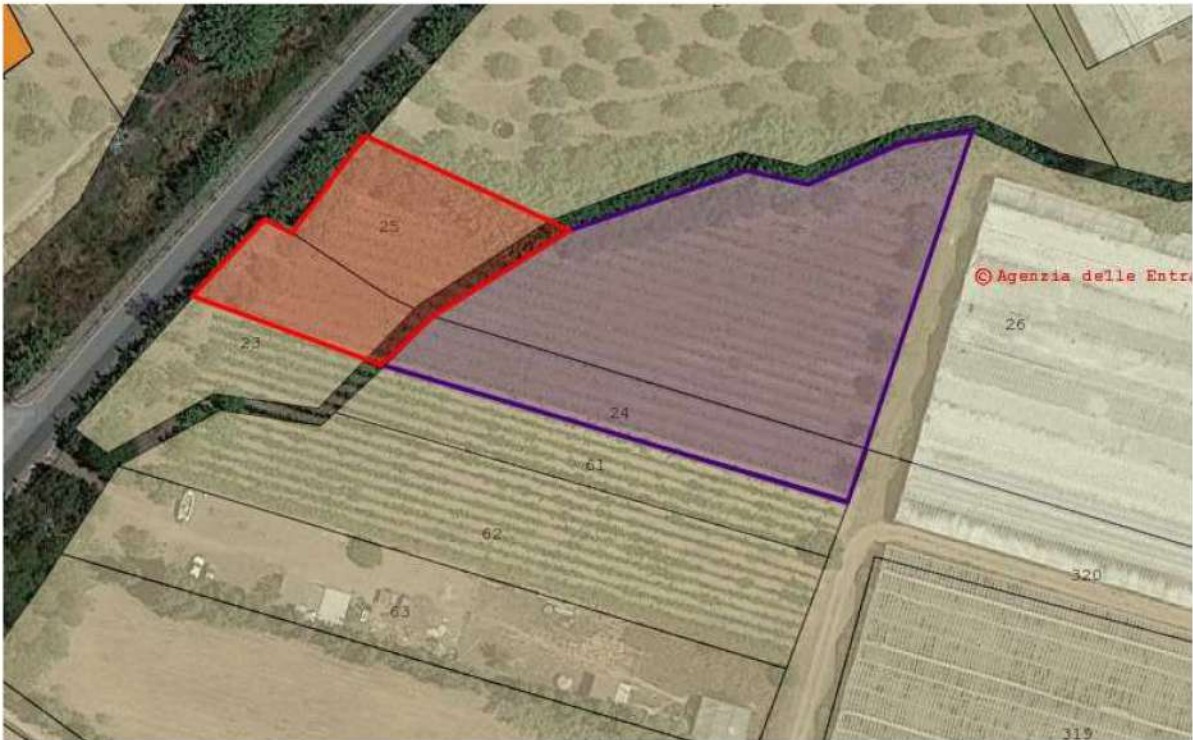
Il terreno oggetto di pignoramento è quindi solo una porzione del campo, di forma semicircolare, con buona esposizione, giacitura piana con buon sedime coltivabile.

Catastalmente la particella 24 è individuata quale 'vigneto', mentre la porzione di cui alla particella 26 è accatastata come 'seminativo'.
