## TRIBUNALE ORDINARIO DI VICENZA

Esecuzione immobiliare: **247/2024****LOTTO 002 Proprietà per 1/1**

Appartamento bicamere al piano primo con rimessa al piano terra su contesto con parti comuni.

Vicenza (VI)  
Viale Sant'Agostino n° 385, int. 3.

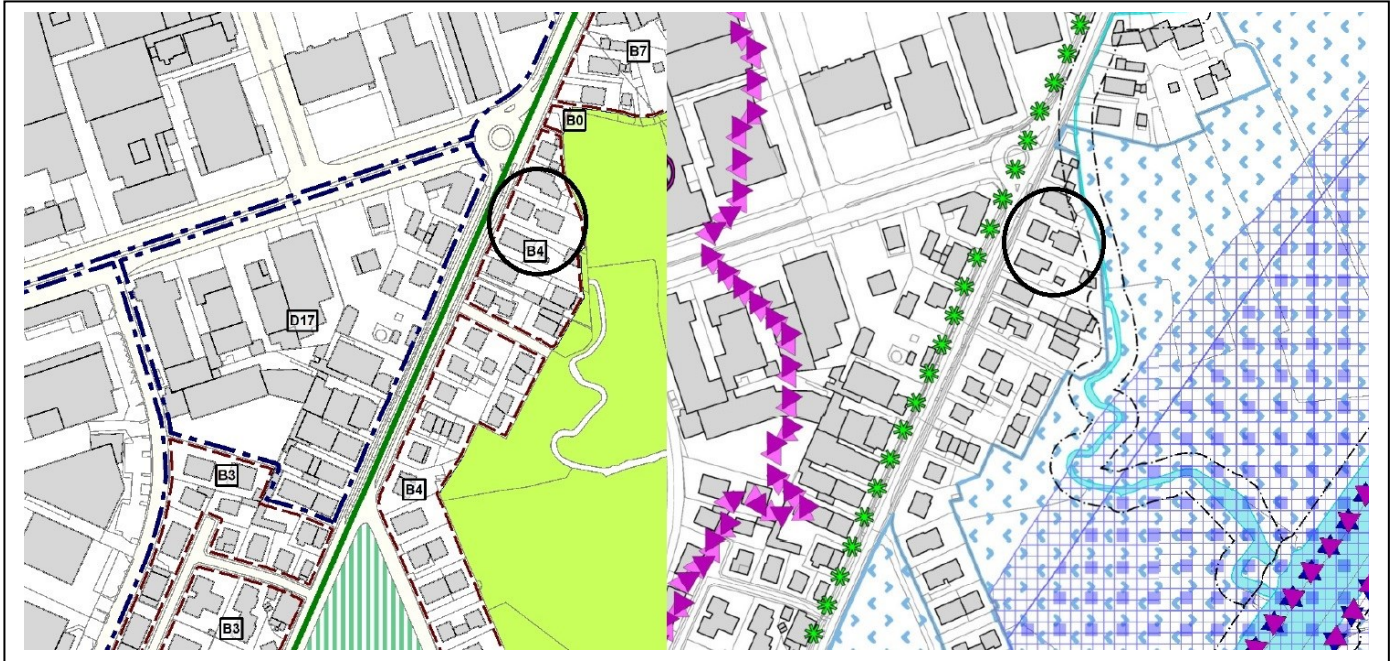
Estratto Zonizzazione  
PI Vigente Comune di Vicenza

Estratto Vincoli. Area di corte condominiale interessata da fascia di rispetto dall'alveo demaniale Scolo Selmo. Zona ricompresa nel Piano d'area dei monti Berici.
