TRIBUNALE ORDINARIO DI VICENZA

Esecuzione immobiliare: **247/2024**

Appartamento bicamere indipendente al piano terra con cantina, rimessa e cortile esclusivo su contesto di parti comuni.

Vicenza (VI)
Viale Sant'Agostino n° 381-383.

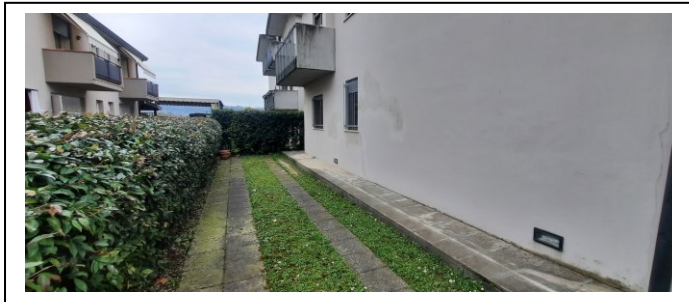
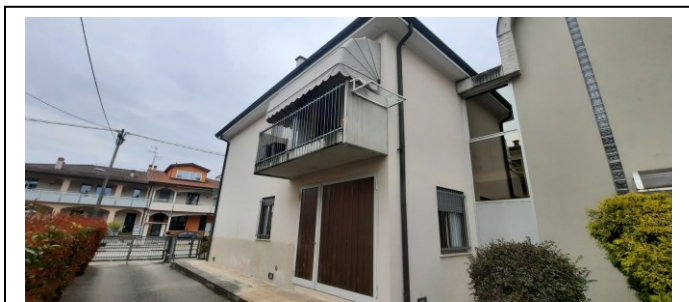
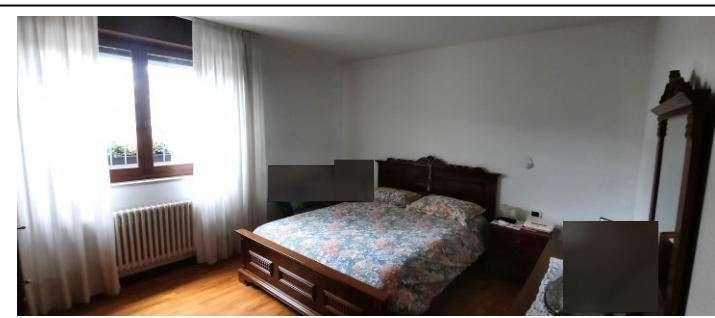
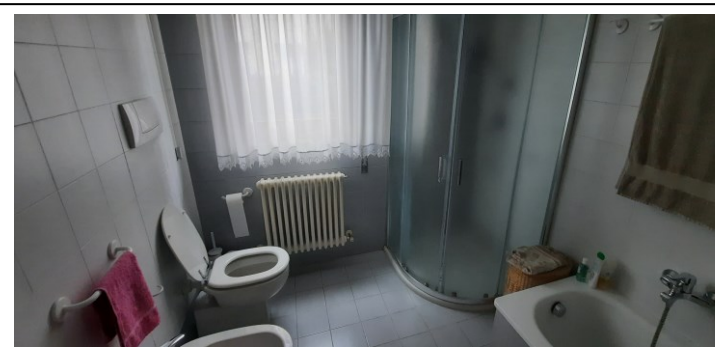
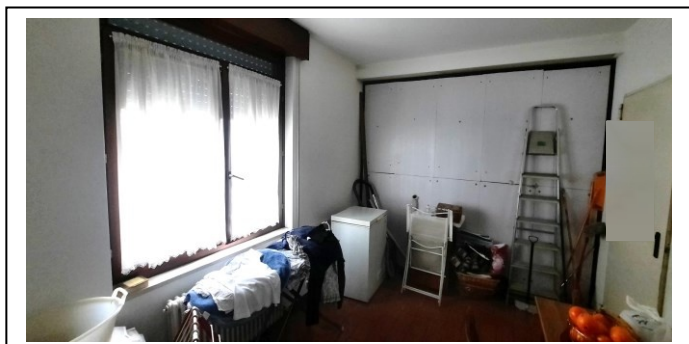
Buono risulta l'orientamento e la prospicienza dell'appartamento collocandosi al piano terra con affaccio principale su Viale Sant'Agostino. Le caratteristiche costruttive, per impianti e finiture sono riconducibili all'epoca di ristrutturazione (1998) mentre la parte strutturale del fabbricato risulta ancora quella di impianto (1961) con sostanziali opere di adeguamento e consolidamento (1998). Lo stato di conservazione usura e vetustà generale dell'unità si può considerare normale.

Presenta una struttura portante con fondazioni, parti di murature, pilastri e travi in cemento armato gettato in opera, murature portanti in laterizio e solai in latero cemento (come da relazione di collaudo statico). L'appartamento presenta tamponamenti e divisori in tradizionali elementi in laterizio intonacati e tinteggiati, pavimenti in monocottura - legno e rivestimenti in ceramico con porte interne in legno, portoncino d'ingresso del tipo rinforzato, serramenti in legno con vetrocamera, avvolgibili ed inferriate per le finestre, servizio igienico completo di sanitari in vetrochina. Impianto elettrico sottotraccia completo di quadro e citofono, impianto di riscaldamento del tipo autonomo con terminali radianti e caldaia murale (impianti da verificare nella funzionalità e loro conformità in base alla normativa vigente). Sono pervenuti perché allegati alla istanza di agibilità i certificati di conformità dell'impianto elettrico e dell'impianto idro termo sanitario adduzione.

Una autorimessa è stata trasformata in camera (catastalmente risulta ancora autorimessa); l'altra autorimessa (sub. 11) viene utilizzata come lavanderia; ne dovrà essere ripristinata la funzione di autorimessa come autorizzata con apertura e messa in funzione del basculante in lamiera che immette sulla corte comune superando il dislivello esistente. La manovra di accesso e recesso dall'autorimessa sub. 11 alla corsia comune risulta difficoltosa. L'appartamento al piano terra e sue pertinenze mostra alla base delle murature evidenti segni di umidità da risalita (in parte nascoste con parziali rifodere interne in muratura). L'accesso all'appartamento avviene da un piccolo spazio ad uso ingresso ricavato senza titolo edilizio all'esterno (sotto al pogggiolo del piano primo), occupando l'area di corte; di tale locale ne dovrà essere prevista la rimozione.

Completa il cespite immobiliare la cantina sul retro ed il cortile esterno esclusivo destinato a verde in parte pavimentato / recintato con accesso carrabile e pedonale.

Il locale utilizzato come lavanderia va riconvertito alla funzione di autorimessa come autorizzato; per il suo accesso dal cortile esterno si dovranno prevedere adeguate opere per superare il dislivello esistente; la manovra di accesso e recesso dall'autorimessa sub. 11 alla corsia comune risulta difficoltosa. Il locale di ingresso all'appartamento di mq. utili 1,4 ricavato senza titolo edilizio all'esterno occupando lo spazio sotto al poggiolo del piano primo dovrà essere rimosso e ricondotto lo spazio ad area di corte (la sua eventuale regolarizzazione, se ammissibile, risulta comunque antieconomica al fini della presente stima e pertanto se ne prevede la rimozione) contestualmente dovranno essere eseguite verifiche di stabilità in modo che la sovrastante terrazza sia consolidata; dovrà essere realizzato come previsto nel progetto di sanatoria del 07/03/2022 la parete con porta di accesso che crea il disimpegno antecedente alla camera. Per quanto di pertinenza delle singole unità immobiliari si prevede una spesa per pratica edilizia in sanatoria e per opere di ripristino pari a indicativi e non probatori **euro 9.500** oltre a sanzioni.

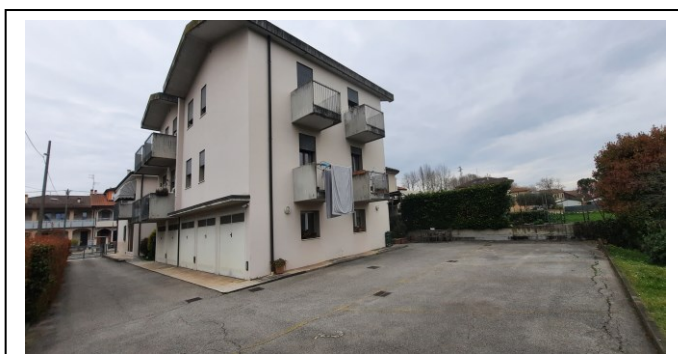
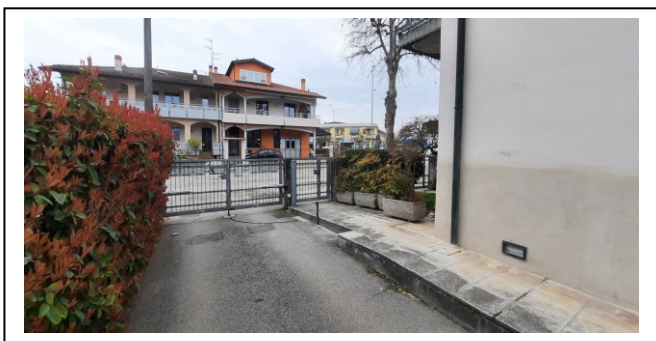
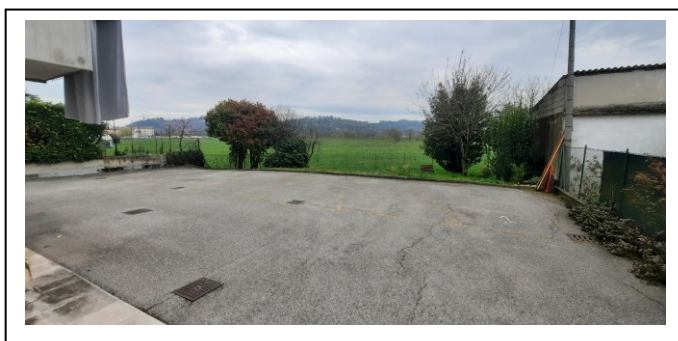
Rientrano nella stima le proporzionali quote di comproprietà su parti di uso comune dell'intero edificio ai sensi ed effetti dell'art. 1.117 del C.C. Secondo l'elaborato grafico e numerico catastale alle unità descritte è riconosciuti come Beni Comuni Non Censibili il subalterno 4 (area di corte esterna comune dai sub. 6 al 19) mentre il sub. 3 (B.C.N.C. ai sun. 11,12, e 13) diventa di fatto esclusivo.

Sull'area esclusiva sub. 3 di pertinenza ai sub. 11, 12 e 13 (lato strada) insistono i contatori dei sottoservizi di tutto il complesso.
