TRIBUNALE ORDINARIO - MONZA

R.g.e. n° 158/2020

CONSULENZA

ESTIMATIVA GIUDIZIARIA

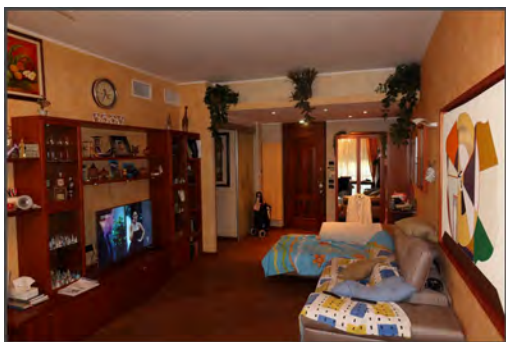
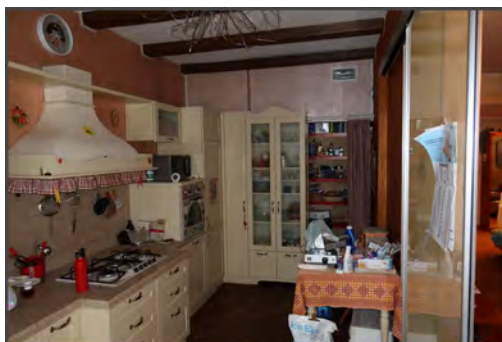
L'edificio condominiale si contraddistingue con una struttura portante in elevazione in calcestruzzo armato con murature esterne di completamento realizzate in laterizio con camera interna, le solette sono in latero cemento con completamento in opera. Le murature perimetrali ed interne sono intonacate e tinteggiate in buono stato, essendo state oggetto di rifacimento recentemente.

infissi esterni: anta singola e doppia a battente realizzati in legno tipo pino tinto noce. da manutentare la vernice di protezione

pareti esterne: costruite in muratura di mattoni forati con coibentazione, il rivestimento è realizzato in intonaco da civile tinteggiato.
