Tribunale di Benevento
PROCEDURA DI ESECUZIONE IMMOBILIARE

N° Gen. Rep. **15/2023**
Data udienza di comparizione parti ex art. 569 c.p.c.:
04/11/2024

LOTTO UNICO

Esperto alla stima **Ing. Carmine G. Iadevaia**
REV-IT/IsIVI/2021/16 UNI 11558:2014 - UNI PdR 19-6 (cert. n. 20FI00031PU2)

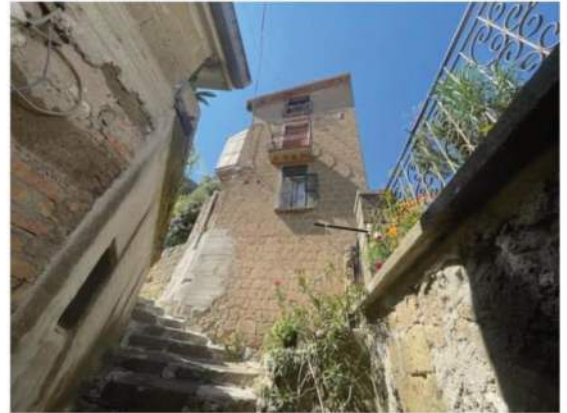
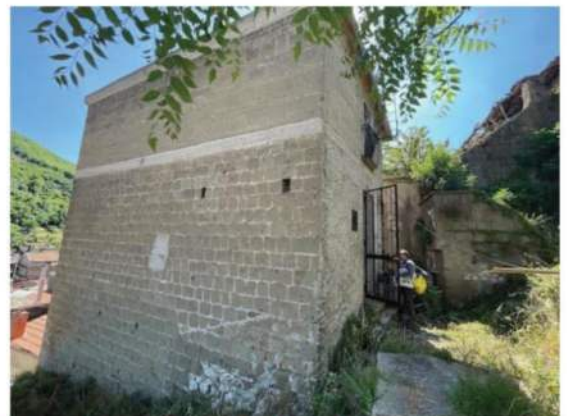
Particolare facciata del fabbricato P.lla 463

Piano Primo (p.lla 463 sub 2): Accessibile dalla corte di livello superiore e collegato internamente al piano secondo mediante scala a chiocciola metallica, ospita cucina, soggiorno, bagno e balcone. Le pareti sono intonacate e tinteggiate, i rivestimenti in ceramica, gli infissi interni parte in legno tamburato e parte in alluminio, mentre quelli esterni sono in alluminio anodizzato con avvolgibili in PVC. È presente un camino a legna nel locale cucina. Il locale bagno, realizzato in epoca successiva mediante struttura leggera in alluminio e legno posta sull'oggetto del prospetto, presenta evidenti fenomeni di infiltrazione d'acqua lungo il soffitto e le pareti perimetrali, dovuti a difetti di impermeabilizzazione e mancato raccordo della copertura con il corpo principale. Sono visibili distacchi d'intonaco, efflorescenze saline e

macchie di umidità, che richiedono intervento di manutenzione straordinaria localizzata per il completo risanamento.

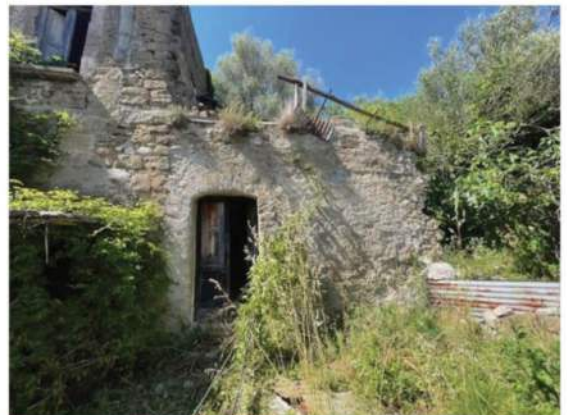
Particolare facciata del fabbricato P.lla 461

Il fabbricato secondario (p.lla 461), costituente vano accessorio ad uso cucina rustica, è ubicato in adiacenza al corpo principale, ma risulta distaccato da esso di pochi metri e posto a quota leggermente superiore rispetto al piano di campagna della particella 463. L'immobile è censito in Catasto Fabbricati al foglio 14 particella 461 sub 2, graffato alla particella 463 sub 2. L'unità si sviluppa su un unico livello fuori terra, con accesso diretto da area cortiliva comune, e presenta una superficie interna utile di circa 15–18 mq.

La struttura portante è realizzata con vecchie murature di tufo e pietrame con malta pozzolanica, mentre la copertura è costituita da volta a vela in tufo pieno, tipica delle costruzioni rurali del primo Novecento. Le pareti interne risultano intonacate con malta civile e parzialmente tinteggiate, ma lo strato superficiale è in più punti distaccato o ammalorato per effetto dell'umidità di risalita capillare ed infiltrazioni provenienti dalla copertura. Il pavimento è in battuto di calcestruzzo grezzo, irregolare e privo di rivestimenti; non si rinvencono canalizzazioni o predisposizioni impiantistiche. Gli infissi sono in legno e in pessime condizioni di conservazione.

Allo stato, il locale è privo di impianto elettrico, idrico e di scarico, così come di qualsiasi elemento di finitura (intonaci rifatti, pavimenti, infissi idonei, tinteggiature, rivestimenti). L'ambiente si presenta totalmente inagibile dal punto di vista funzionale, ma non mostra evidenti segni di dissesto strutturale o cedimenti localizzati.

Sono visibili tuttavia fessurazioni da ritiro e tracce di infiltrazione nella parte sommitale della volta, che richiedono interventi di consolidamento e impermeabilizzazione.

Il livello di degrado è complessivamente elevato, con presenza di umidità di risalita ed infiltrazioni, con formazione di muffe e alterazioni cromatiche diffuse sulle murature, oltre a ossidazione degli elementi metallici residui.

Nonostante ciò, la conformazione tipologica e la buona regolarità delle murature rendono il vano recuperabile mediante interventi di risanamento conservativo.

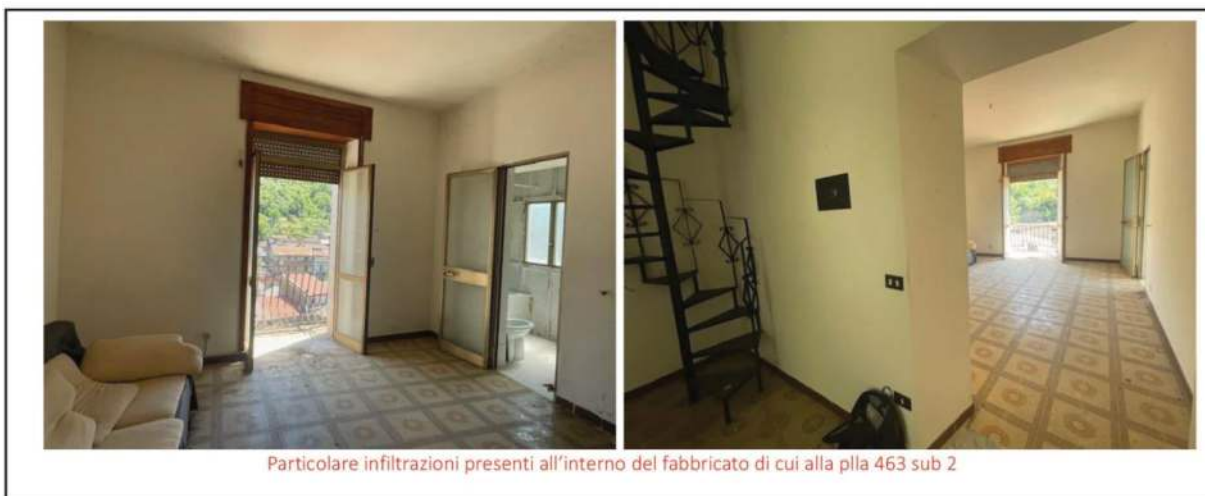
Particolare infiltrazioni presenti all'interno del fabbricato di cui alla p.lla 463 sub 2

Nel complesso, per l'immobile di cui alla p.lla 463, lo stato manutentivo è Sufficiente, con presenza di infiltrazioni in più punti, in particolare nel locale bagno (realizzato probabilmente in epoca successiva utilizzando un oggetto), imputabili a difetti di impermeabilizzazione della copertura.

Particella 463 sub 2	Risanamento infiltrazioni al bagno e vano mansardato, rifacimento parziale impermeabilizzazione copertura, ripristino intonaci e tinteggiature ed adeguamento degli impianti € 6.200,00
Particella 463 sub 1	Risanamento infiltrazioni, ripristino intonaci e tinteggiature, adeguamento impianti € 2.500,00
Particella 461 sub 2	Consolidamento volta, risanamento murature umide, ed interventi di impermeabilizzazione	€ 7.000,00

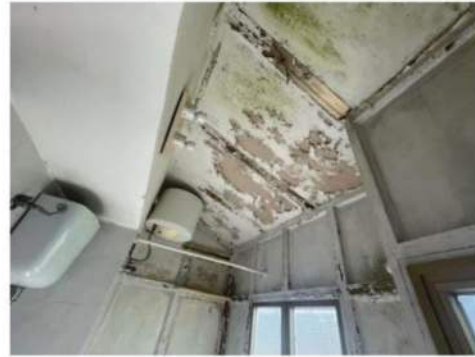
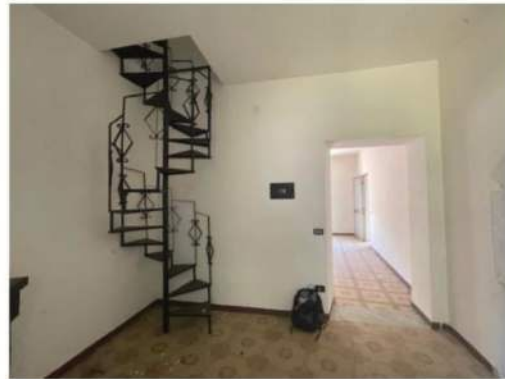
Piano Primo (p.IIa 463 sub 2)

Accessibile dalla corte di livello superiore e collegato internamente al piano secondo mediante scala a chiocciola metallica, ospita cucina, soggiorno, bagno e balcone. Le pareti sono intonacate e tinteggiate, i rivestimenti in ceramica, gli infissi interni parte in legno tamburato e parte in alluminio, mentre quelli esterni sono in alluminio anodizzato con avvolgibili in PVC. È presente un camino a legna nel locale cucina. Il locale bagno, realizzato in epoca successiva mediante struttura leggera in alluminio e legno posta sull'oggetto del prospetto, presenta evidenti fenomeni di infiltrazione d'acqua lungo il soffitto e le pareti perimetrali, dovuti a difetti di impermeabilizzazione e mancato raccordo della copertura con il corpo principale. Sono visibili distacchi d'intonaco, efflorescenze saline e macchie di umidità, che richiedono intervento di manutenzione straordinaria localizzata per il completo risanamento.

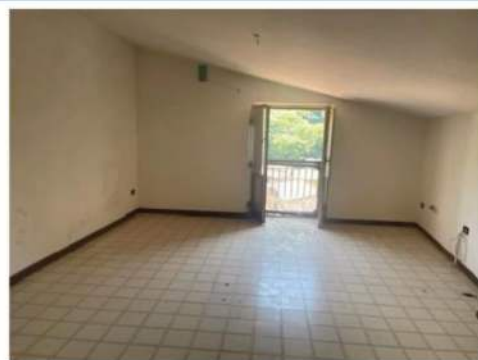
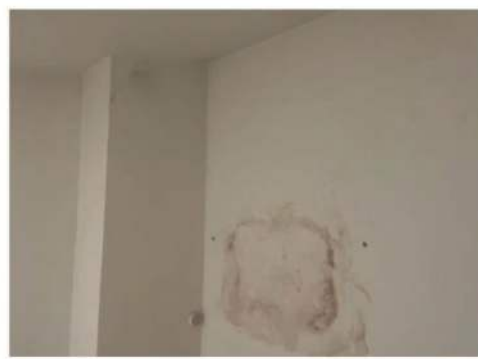
Piano Secondo (p.IIa 463 sub 2) Del tipo mansardato, composto da due camere da letto con altezza media contenuta entro la linea di colmo. Le finiture interne sono analoghe a quelle del piano sottostante (intonaco civile, pavimentazione in ceramica, infissi interni in legno e infissi esterni in alluminio anodizzato con avvolgibili in PVC). Nel vano posto sul versante Nord (sulla verticale della cucina) del piano si rilevano marcati fenomeni infiltrazione, con distacchi d'intonaco e macchie di umidità, derivanti da impermeabilizzazione inefficace della copertura.

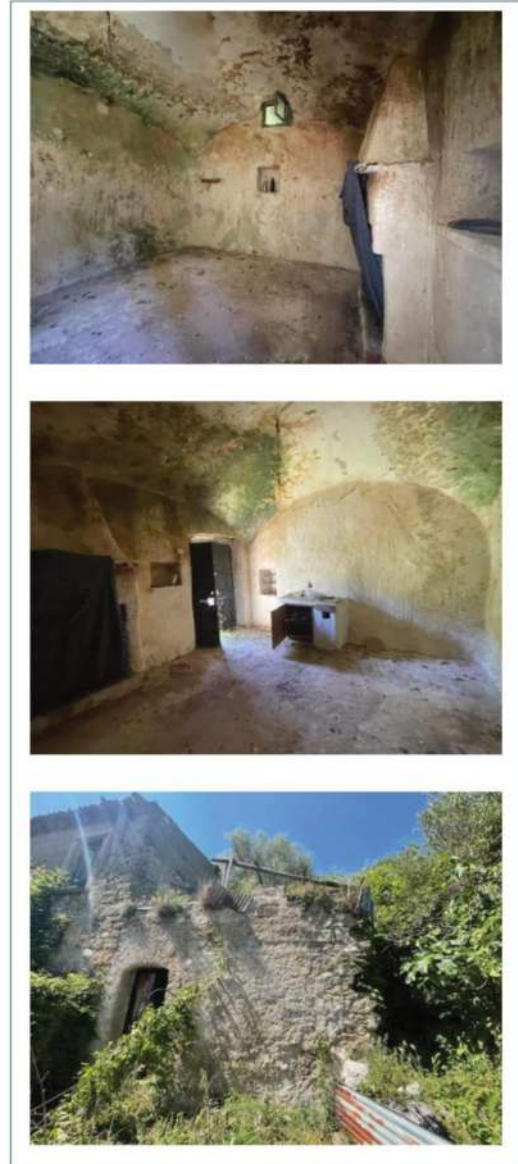
Corpo accessorio – particella 461 sub 2 (cucina rustica)

Completa la proprietà un vano accessorio ad uso cucina rustica, poco discosto dal corpo principale e posto a quota leggermente superiore rispetto al piano di campagna della particella 463. L'unità, sviluppata su un unico livello, ha superficie utile di circa 15-18 mq, accesso diretto dalla corte comune ed è realizzata con muratura portante in tufo e pietrame legata con malta pozzolanica. La copertura è del tipo a volta a vela in tufo pieno, tipica delle costruzioni rurali di inizio Novecento. Le pareti interne risultano parzialmente intonacate ma ammalorate per effetto dell'umidità di risalita; il pavimento è in battuto di calcestruzzo grezzo, irregolare e privo di rivestimenti. Non sono presenti canalizzazioni, predisposizioni o impianti funzionanti. Gli infissi in legno sono deteriorati e non garantiscono chiusura ermetica. L'ambiente è privo di impianto elettrico, idrico e di scarico, e si presenta inagibile dal punto di vista funzionale, pur non evidenziando segni di dissesto statico. Sono visibili fessurazioni da ritiro e infiltrazioni nella parte sommitale della volta, che richiedono interventi di consolidamento e impermeabilizzazione. Il livello di degrado è elevato, con umidità ascendente, muffe e ossidazione degli elementi metallici residui, ma il vano è recuperabile mediante opere di risanamento conservativo.

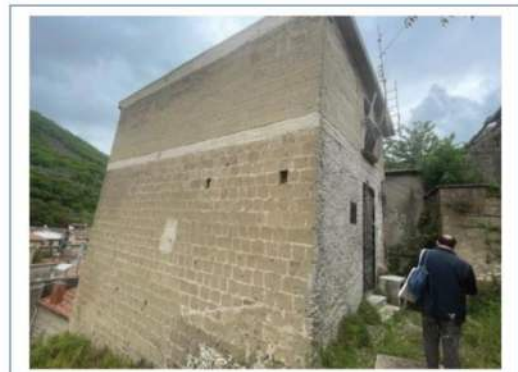
Caratteristiche costruttive e stato manutentivo

Il fabbricato principale (p.la 463) è realizzato con struttura portante in muratura ordinaria di tufo squadrato e malta cementizia. I solai di interpiano e di copertura sono in laterocemento, con manto in tegole di laterizio. Al piano terra i

solai sono del tipo a volta: a botte nel vano stalla e a vela nel vano abitativo. Le murature esterne, in tufo a vista, presentano buono spessore e discreta regolarità esecutiva; internamente le pareti sono intonacate con finitura civile e tinteggiate a pittura lavabile. Le pavimentazioni dei piani primo e secondo sono in ceramica, mentre al piano terra si alternano marmette di argilla e battuto cementizio. Gli infissi interni sono in legno tamburato al piano secondo e in alluminio al piano primo, quelli esterni sono in alluminio anodizzato con avvolgibili in PVC ai piani superiori e in legno nei vani terranei. L'immobile dispone di impianto elettrico e idrico sottotraccia, entrambi non funzionanti e privi di certificazioni. Non sono presenti inoltre gli allacci alle pubbliche utenze.

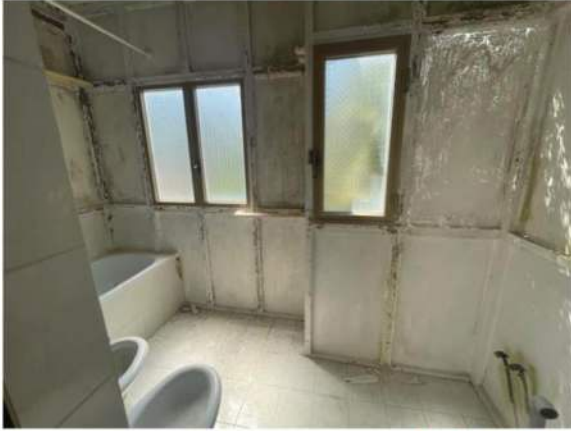
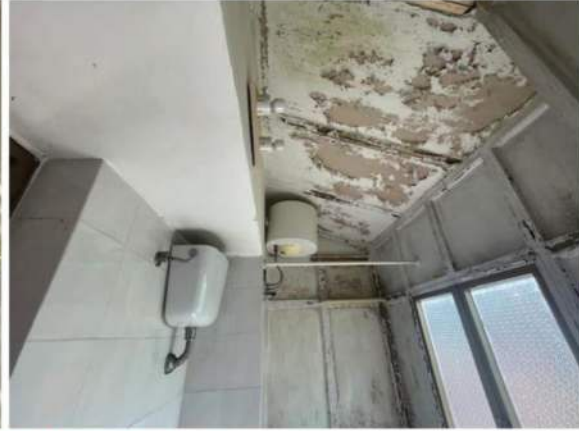
Bagno al piano Primo del Mappale 463

Nel complesso, il fabbricato principale (p.lla 463) si presenta in condizioni manutentive sufficienti, con presenza di infiltrazioni localizzate, più marcate nel bagno al piano primo, e degrado diffuso nelle aree esterne non intonacate. Il fabbricato accessorio (p.lla 461 sub 2) si trova invece in pessimo stato manutentivo e funzionale, con necessità di interventi di consolidamento, risanamento e ripristino impiantistico. Nonostante le carenze rilevate, entrambi i fabbricati non mostrano criticità statiche gravi e risultano recuperabili con interventi mirati di manutenzione straordinaria e conservativa.

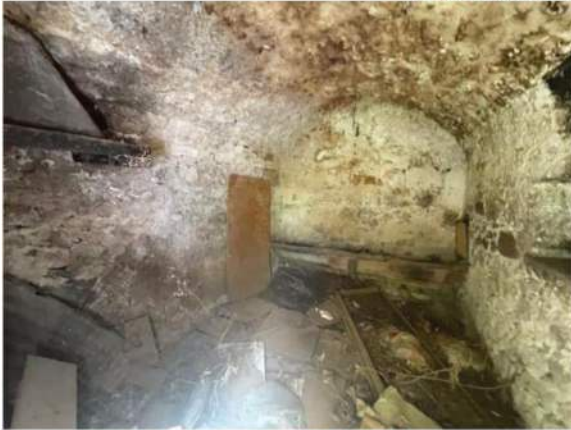
Locale Cantina al piano terra P.Ila 463

Particolare delle porzioni con evidenti fenomeni di degrado
