TRIBUNALE di SASSARI
Sezione Fallimentare

Fallimento n. 06/2023

Fallimento n. 06/2023 - “ _____ ”

Con comunicazione del 13.07.2025, il Curatore della procedura, Dott. Emanuele Pintore, incaricava lo scrivente di procedere alla stima dei beni di proprietà della società “ _____ ”, individuati in un appartamento, cinque posti auto e un terreno siti in Castelsardo in Via Frigiano, Loc. Lu Ponti.

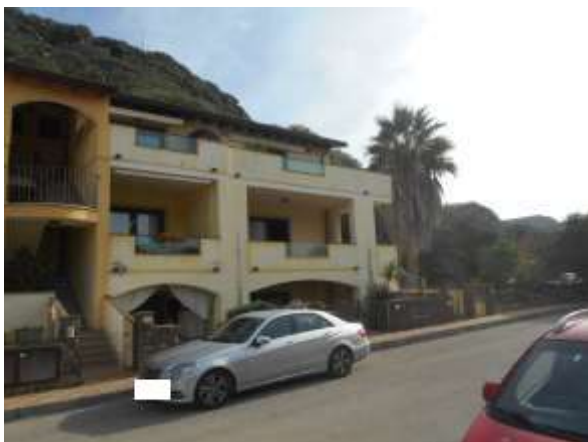
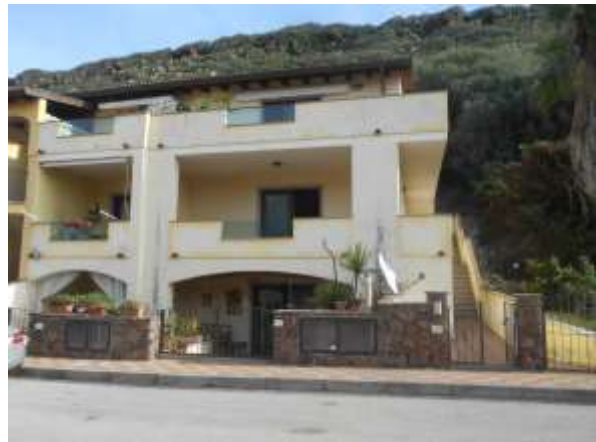
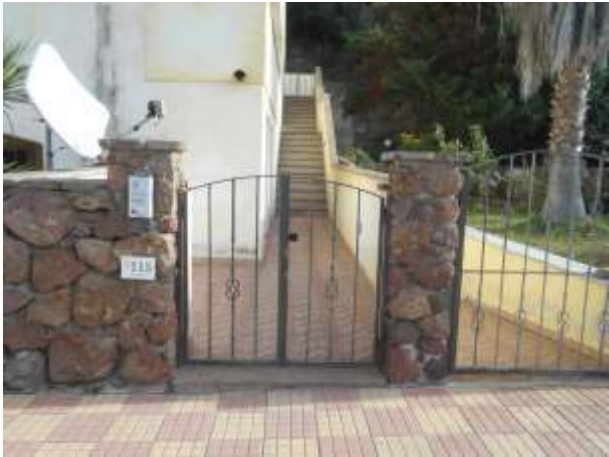
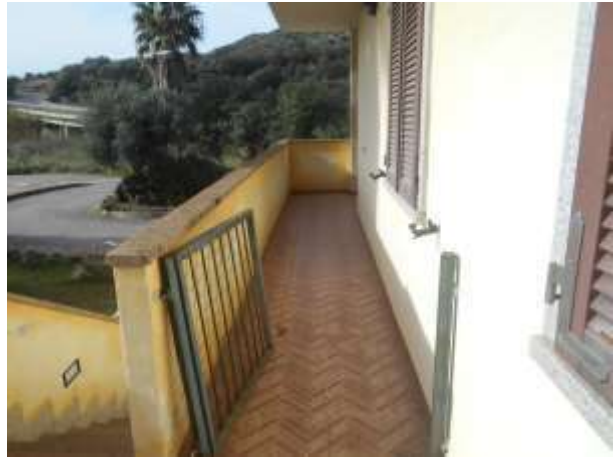
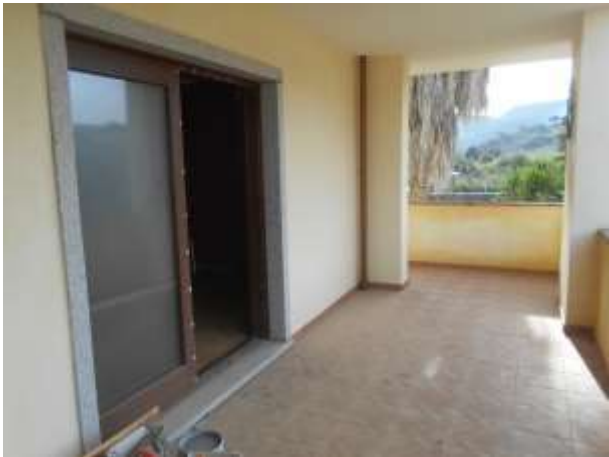
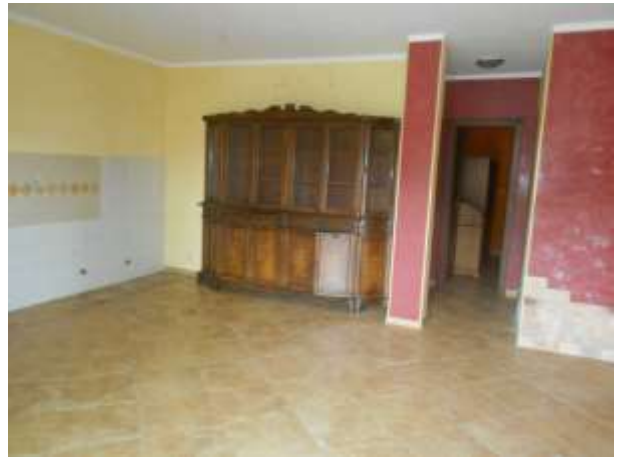
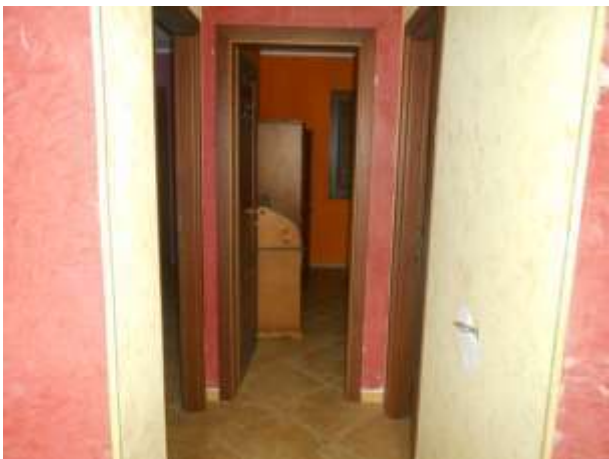
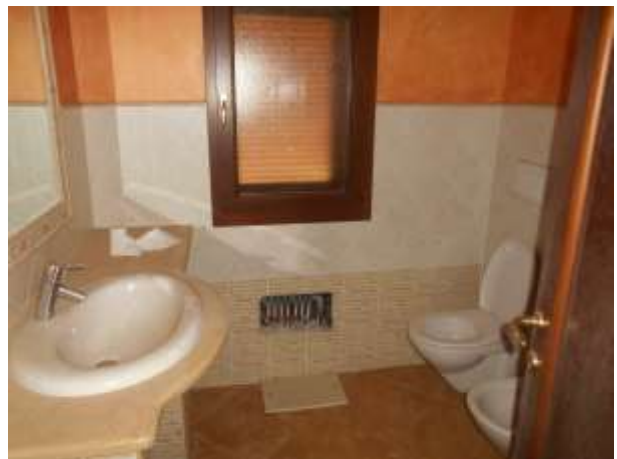
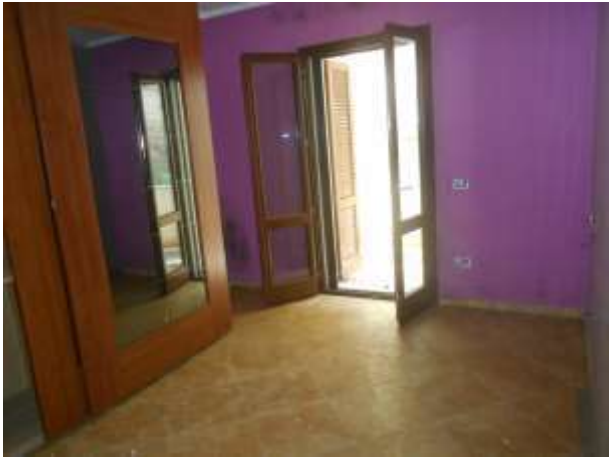
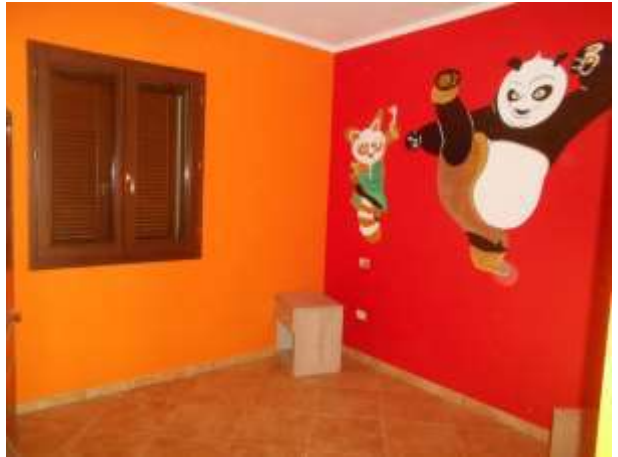
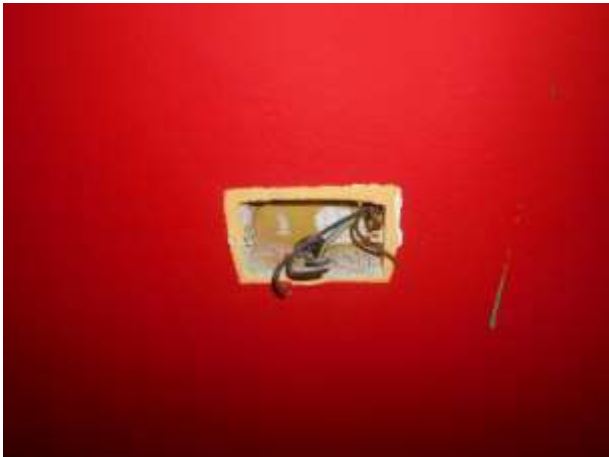
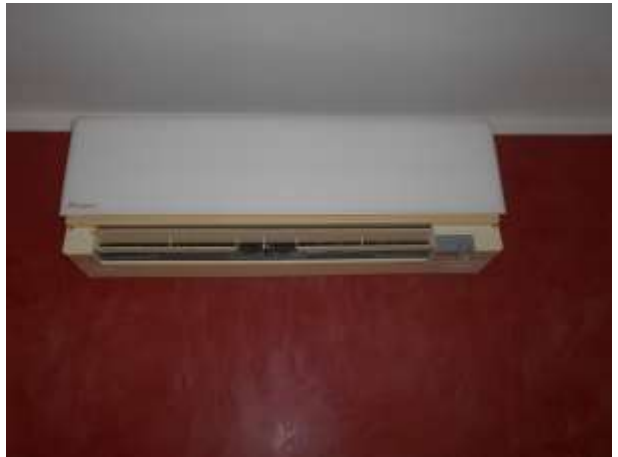
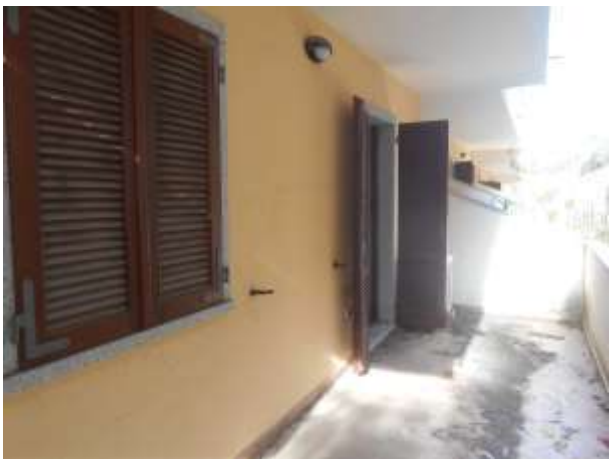
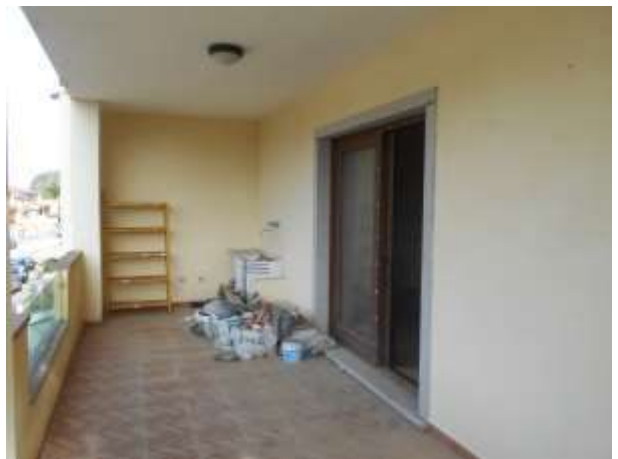
Trattasi di un appartamento sito al piano terra-rialzato di un edificio a due piani fuori terra e un piano interrato, attestato sulla Via Frigiano n°115 - Località Lu Ponti, facente parte della zona residenziale periferica del centro abitato di Castelsardo, costituito prevalentemente da villette e piccoli complessi residenziali.

L’appartamento in esame ha accesso da una scala esterna attestata sulla via Frigiano al n. 115, che, dopo due rampe di scale, conduce ad un terrazzo a livello dal quale è possibile accedere all’interno dell’appartamento caduto nell’odierno Fallimento.

L’unità immobiliare è composta da soggiorno-pranzo provvisto di angolo cottura, disimpegno, bagno, e due vani adibiti a camera da letto, il tutto per una superficie lorda pari a mq. 73,25 circa ed una superficie utile di mq. 62,75 circa, con un’altezza interna pari a mt. 2,70. Esternamente il bene utilizza due terrazzi : il primo, della superficie di mq. 25,25 circa prospettante la Via Frigiano, ed il secondo di mq. 14,05 circa sito nel retrospetto.

L’unità immobiliare presenta le seguenti strutture di fabbrica e finiture:

- strutture in elevazione di tipo murario in blocchetti unigranulari di cemento;

- solai del tipo misto in laterocemento;
- porte interne in legno massello;
- pavimenti in gres ceramico;
- rivestimento bagno in parte ceramica 20x20 ed in parte rivestimento murale in ceramica;
- intonaci e tinteggiature del tipo civile;
- infissi esterni in legno Douglas provvisti di vetrocamera;
- impianto idrico sotto traccia da sottoporre a verifica;
- impianto fognario sotto traccia;
- impianto elettrico privo di frutti, da sottoporre a verifica;
- pezzi igienico-sanitari e rubinetteria di tipo ordinario.
- impianto di riscaldamento e raffrescamento tipo SPLIT da sottoporre a verifica.

Nel complesso il bene si presenta in scadenti condizioni di manutenzione/conservazione, fattispecie, questa, che concorrerà all'applicazione del coefficiente correttivo in diminuzione del 10%.

Si vedano le foto che seguono dalle quali è possibile rilevare lo stato dei luoghi:

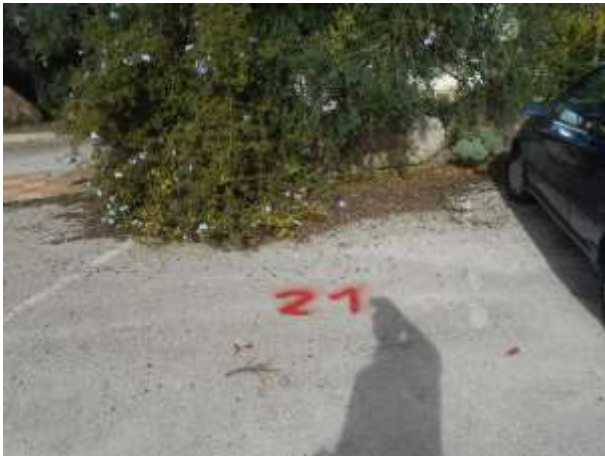
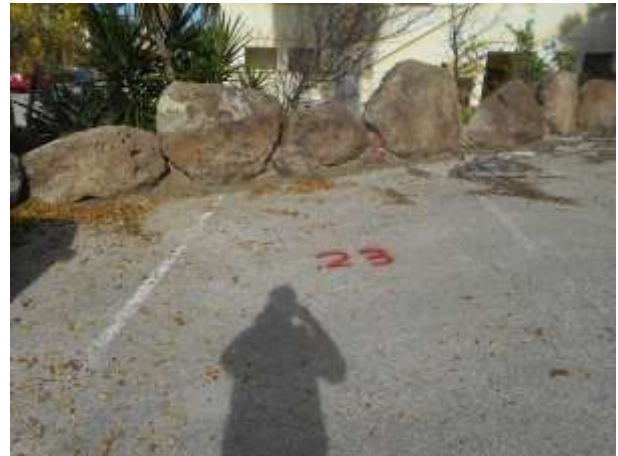
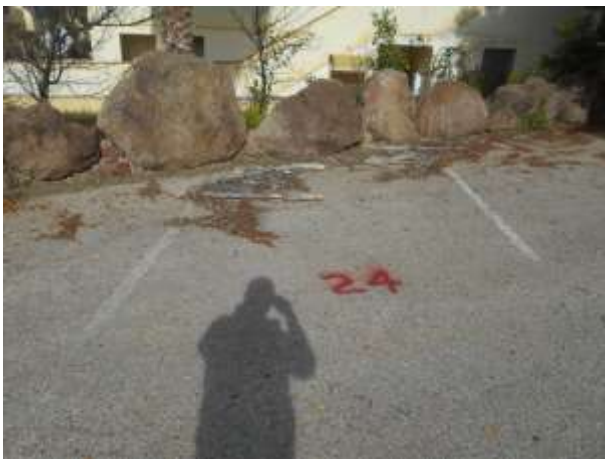
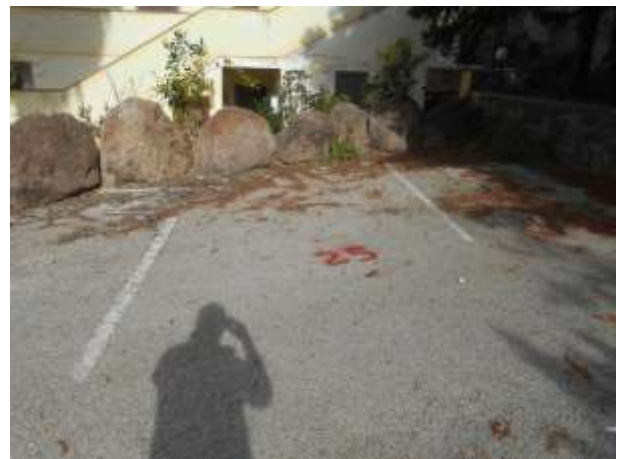
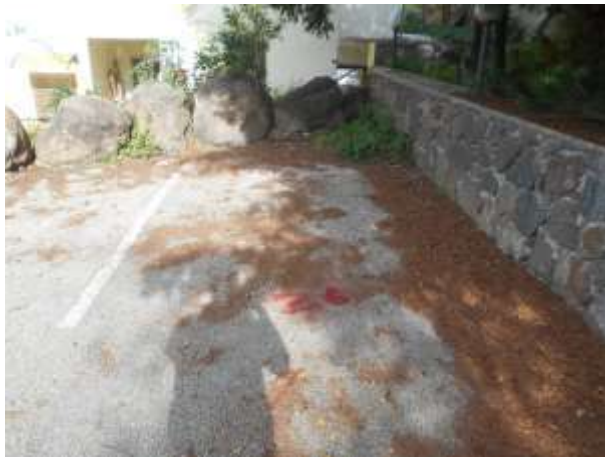
Trattasi di n°5 posti auto attestati sulla sinistra per chi percorre la Via Frigiano, posizionati nella parte terminale della via, allocati in uno spiazzo stradale adibito a parcheggio, identificati con il sub. 21 della superficie di mq. 12,00 circa, e i sub 23 – 24 – 25 – 26 della superficie di mq. 14,00 circa ciascuno, tutti sprovvisti di delimitazioni fisiche, rilevabili solo da linee bianche orizzontali a pavimento.

Si vedano le foto che seguono dalle quali è possibile rilevare lo stato dei luoghi:

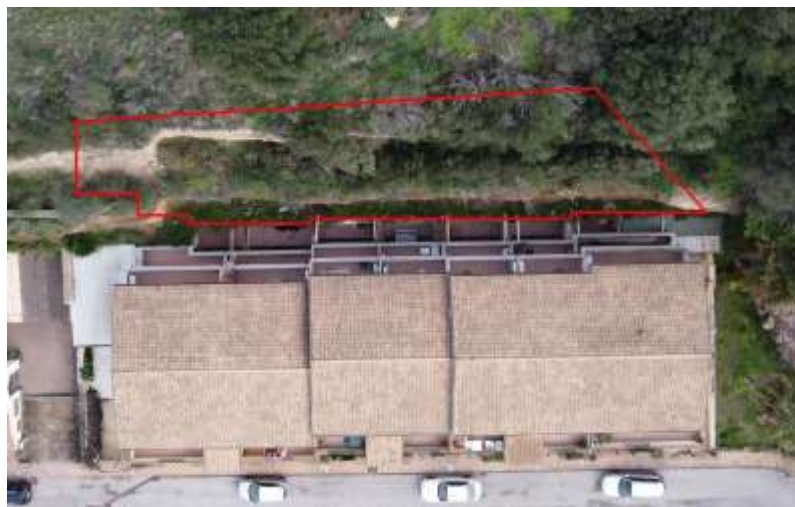
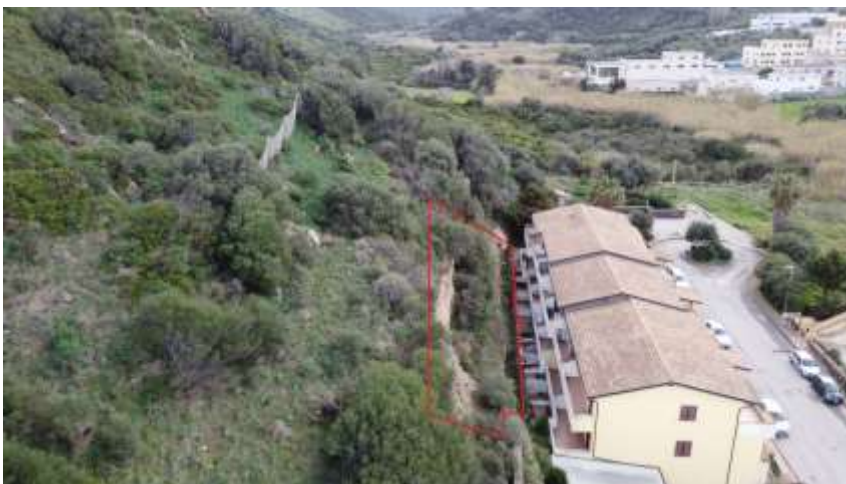
Trattasi di un terreno costituito da un costone roccioso retrostante all’edificio che ospita il bene in fallimento, privo di accesso diretto, avente una elevata pendenza, strato agrario frammentato da trovanti rocciosi e pietrame sciolto, invaso da macchia mediterranea, privo di qualsivoglia cura culturale, inutilizzato da decenni. Nel complesso il terreno in esame si presenta di pressoché nullo interesse commerciale, da classificarsi come residuale.

Si vedano le foto che seguono dalle quali è possibile rilevare lo stato dei luoghi:
