TRIBUNALE DI MODENA
CONSULENZA TECNICA DI UFFICIO

nella procedura esecutiva immobiliare n. 190/2024 (vi è riunita la n. 169/2025) R.G.E.I.
a carico [REDACTED]

RELAZIONE:

- fabbricato ad uso civile abitazione , indipendente sito nel Comune di Modena (MO) Via P.

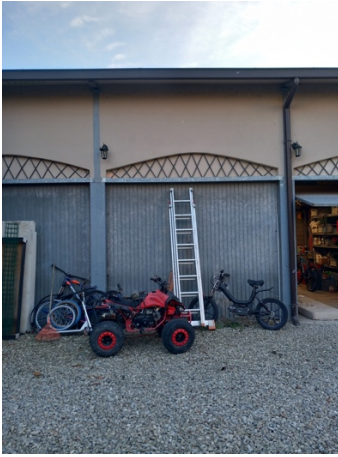
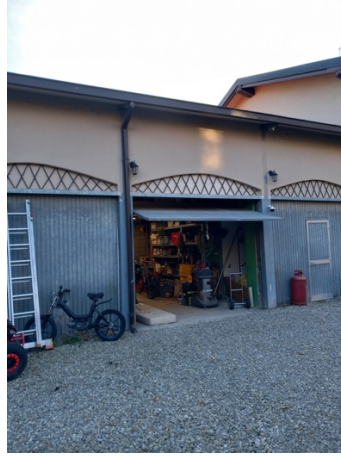
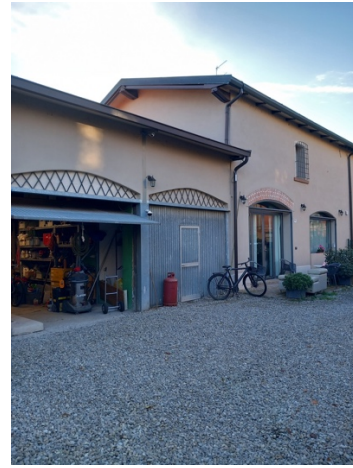
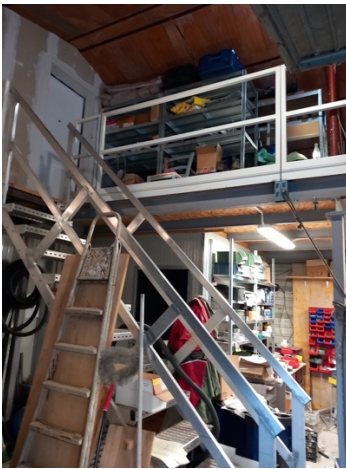
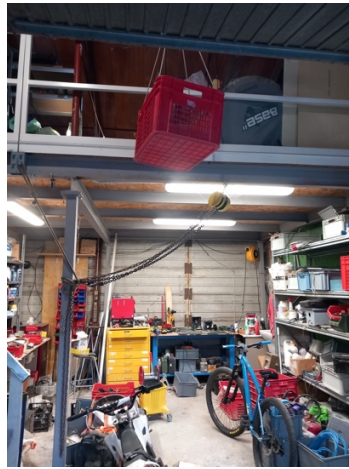
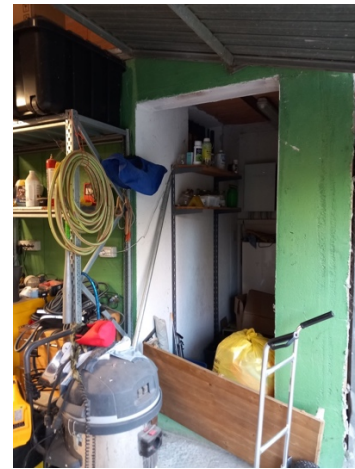
Autorimessa (Sub 9)

Si tratta di un bene posto in aderenza alla cantina (Sub. 12) a piano terra adibito a garage.

La struttura portante è in ferro con tetto a due falde inclinate in tavelloni di laterizio con sovrastante manto di copertura in tegole.

Il tamponamento esterno è in muratura intonacata e tinteggiata.

I serramenti esterni sono dei portoni basculanti in lamiera grecata.

Il pavimento interno è in cemento.

Alla data del sopralluogo avvenuta il 26/11/2025 alla presenza dell'esecutato e dell'IVG il bene si trova in buono stato di conservazione, gli impianti tecnologici sono dell'epoca, non recenti.

E' stato realizzato abusivamente all'interno un soppalco in ferro di circa 50 mq non computato nella superficie commerciale.

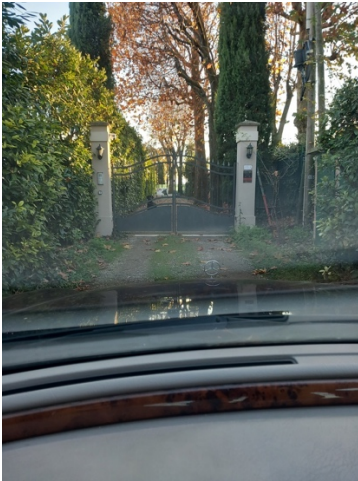
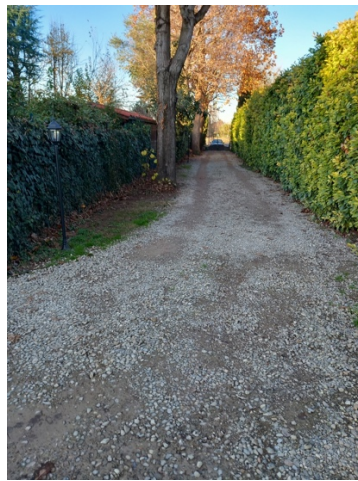
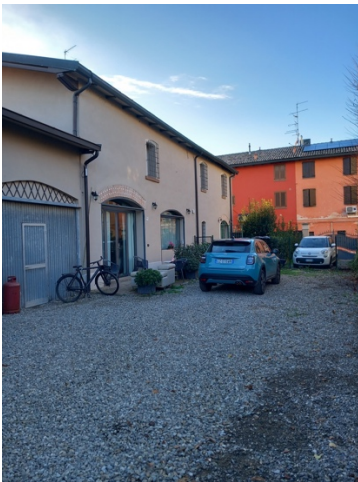
Area cortiliva (Sub 8)

Si tratta di un area cortiliva comune ai Sub. 9-10-11-12-13, recintata, con doppio accesso carrabile e due portoni in ferro, raggiungibile da Via P. Giardini attraverso una strada non indicata in mappa. La superficie reale dell'area cortiliva è di circa 1400 mq dedotta dalla superficie catastale del lotto al netto dei fabbricati esistenti.
