FALLIMENTO N. 193/2008 del 30/05/2008 -

Consulenza tecnica
Giudice delegato dott.ssa Caterina Bordo
Curatore avvocato Claudia Cardoni
Immobile sito in Pomezia (RM) via Romania sc
Piano seminterrato

Foglio 25, Particella 1282 e 565, Sub 15

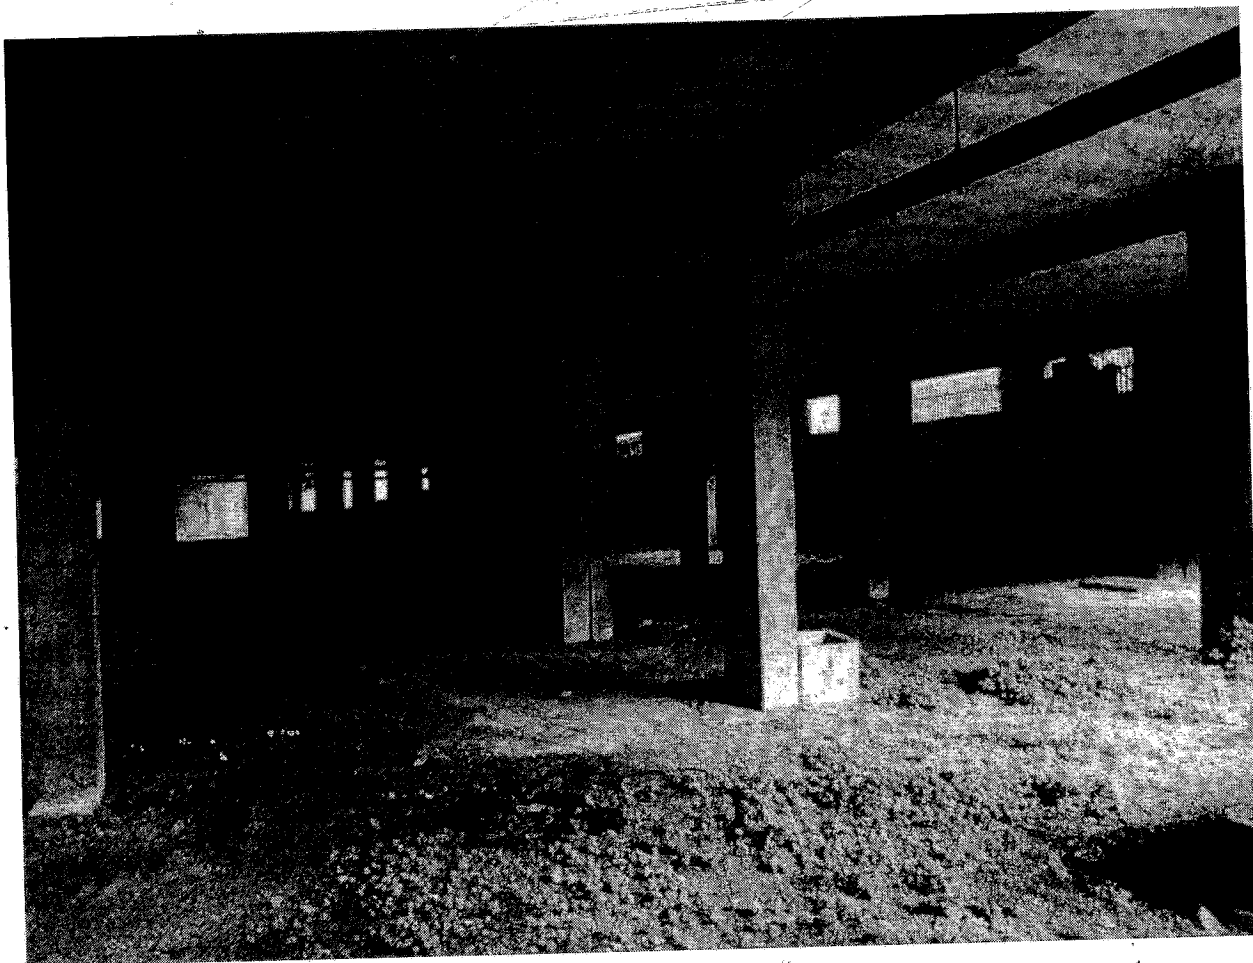
L'immobile oggetto di stima può essere ritenuto di condizioni pessime, essendo privo di tamponature, di infissi e quindi aperto agli agenti atmosferici, con finiture essenziali mancanti. Allo stato attuale il bene oggetto di stima si trova in uno stato di degrado che necessita di una corposa ristrutturazione senza la quale risulta inutilizzabile.

Di seguito si riporta un excursus fotografico che rappresenta, con immagini visive, lo stato de quo.
