# **TRIBUNALE ORDINARIO DI FERMO**

***ESECUZIONE IMMOBILIARE  
N°76/2009  
(riunita la n°137/2009)***

**Geometra Gianluca Rocchi**

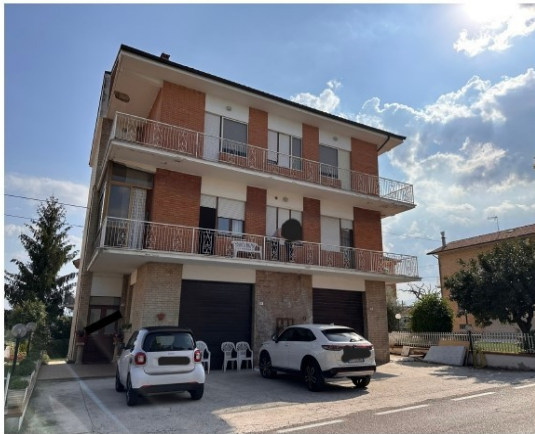
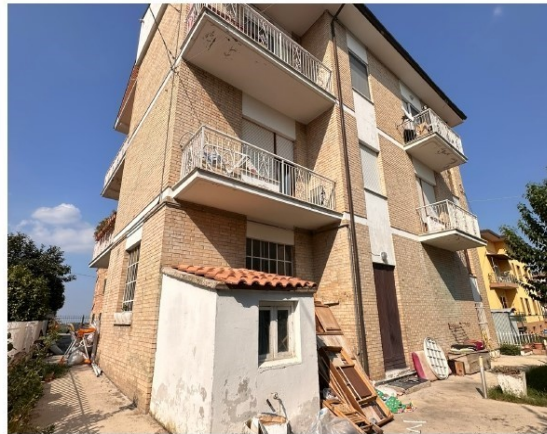
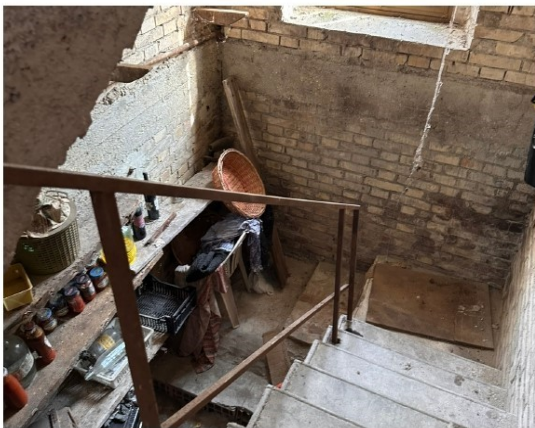
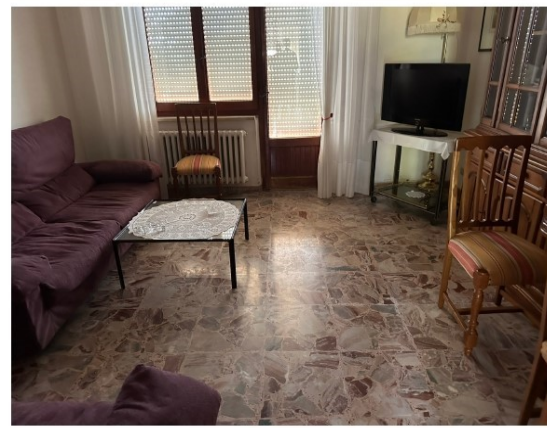
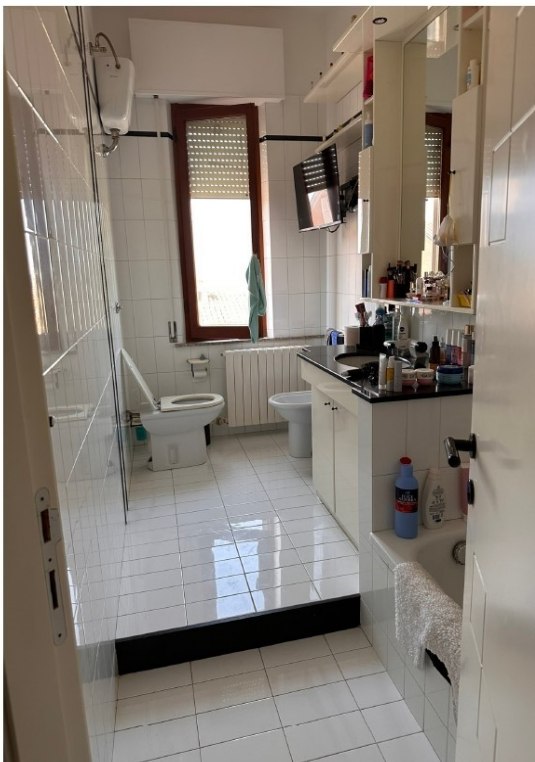
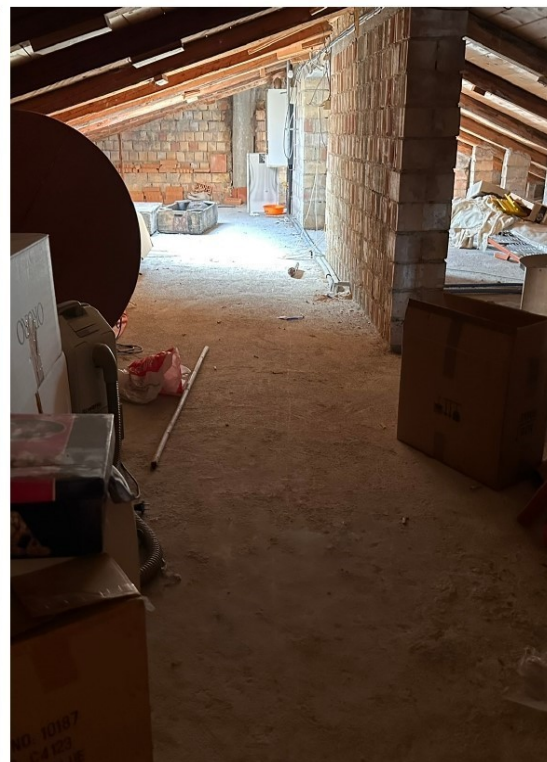
**13° (documentazione fotografica)**

Le unità immobiliari oggetto di pignoramento, sono in pratica delle unità immobiliari che costituiscono una casa bifamiliare edificata alla fine degli anni '60; costituito complessivamente da quattro livelli collegati tra loro da una scala comune, ha una struttura in in muratura a faccia vista; lo stato conservativo globale del fabbricato è buono considerando l'epoca della costruzione ad eccezione di qualche criticità dovuta ad infiltrazioni in prossimità dei frontalini dei balconi.
