TRIBUNALE DI VERONA
ESECUZIONI IMMOBILIARI
PERIZIA DI STIMA

Esecuzione Immobiliare	221/2025
Giudice	Dott.ssa Paola SALMASO
Creditore procedente	[REDACTED]
Parte eseguita	[REDACTED]

LOTTO UNICO

Procedura	RGE 221/2025
Lotto	unico
Diritto oggetto di vendita	Piena proprietà
Tipologia immobile	Appartamento da riattare, posto al piano primo di edificio bifamiliare a sviluppo verticale. Ingresso da vano scala interno di proprietà esclusiva. Superficie commerciale mq 156,46.
Ubicazione	Arcole (VR) in Vicolo Risorgimento, 2
Dati catastali	Catasto Fabbricati, Comune di Arcole (VR) , Fg.22 mn 1935 sub 2.
VALORE DI STIMA al netto delle decurtazioni	€ 95.000,00
Stato di occupazione	Occupato da terzi senza titolo
Irregolarità edilizie	Presenti (v. D.1.6.)
Irregolarità catastali	Presenti (v. D.1.5.)
Esistenza di formalità non cancellabili	NO
NOTE

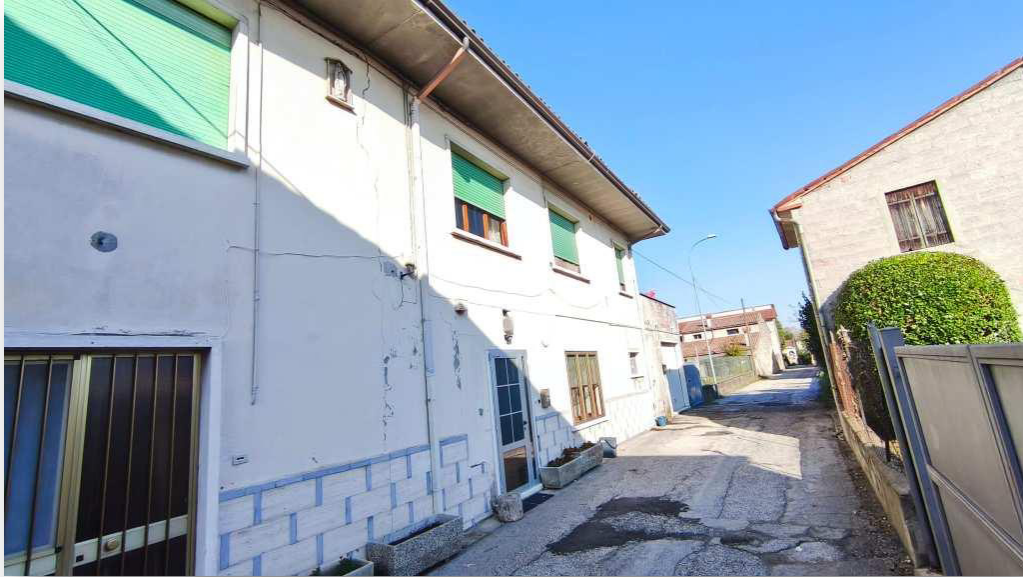
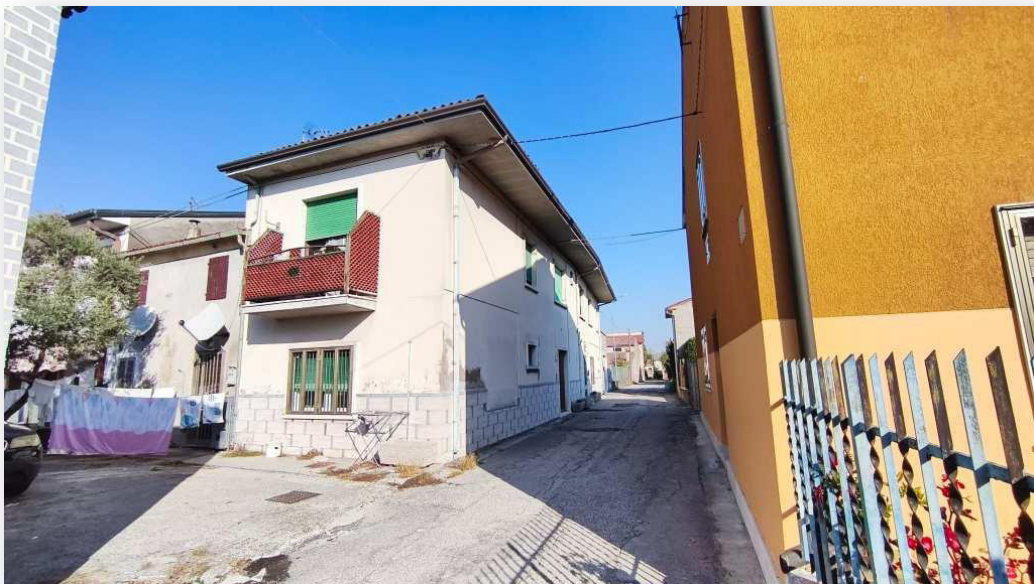
Prospetti lato strada

L'intero fronte edilizio manifesta condizioni di degrado compatibili con l'epoca costruttiva (anni '60-'70) e con l'assenza di interventi manutentivi recenti: **fessurazioni diffuse, distacchi di intonaco, alterazioni cromatiche, macchie di umidità ed efflorescenze**, con porzioni di muratura esposta e disconnessioni visibili.

Gli infissi esterni sono in legno, di tipo tradizionale, datati e non performanti, con funzionalità ridotta, assenza di tenuta termica e segni di deterioramento visibile.

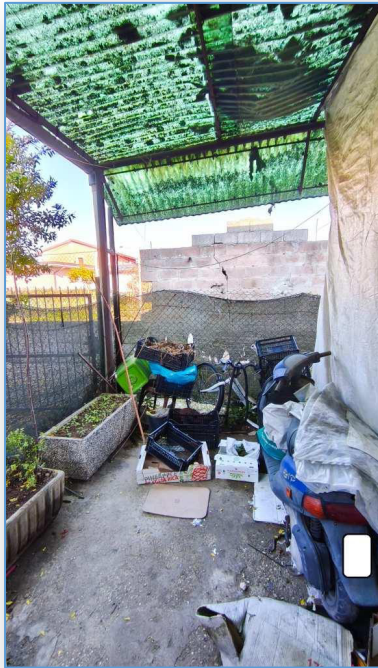
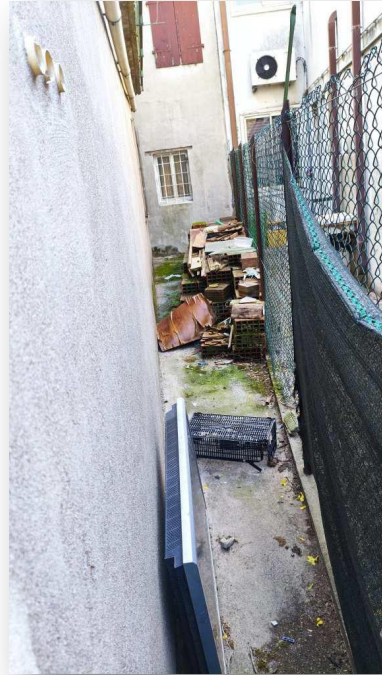
Corte esclusiva con superfetazione

- Realizzazione di una tramezza di chiusura del vano sottoscala, con formazione di un ripostiglio. L'Intervento è sanabile mediante CILA ai sensi del D.P.R. 380/2001, con costi stimati pari a:
 - € 1.000,00 per la pratica tecnica
 - € 1.000,00 per la sanzione amministrativa
- Superfetzung esterna costituita dalla copertura del porticato con onduline in plastica, realizzata in assenza di titolo abilitativo e non sanabile in quanto contrastante con i caratteri edilizi e ambientali della zona. Si dovrà procedere al riordino ambientale mediante demolizione e smaltimento del materiale, con costo stimato pari a € 500,00
- Opere previste dalla DIA del 2005 non attuate: in particolare, non è stata eseguita la demolizione del locale C.T. (centrale termica) come previsto dal titolo edilizio.

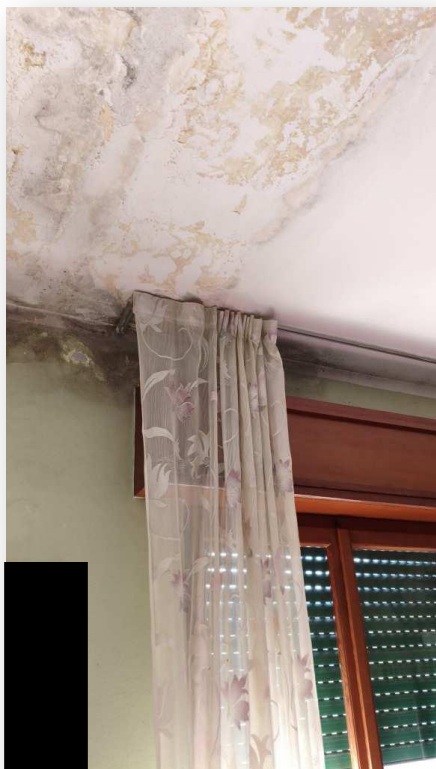
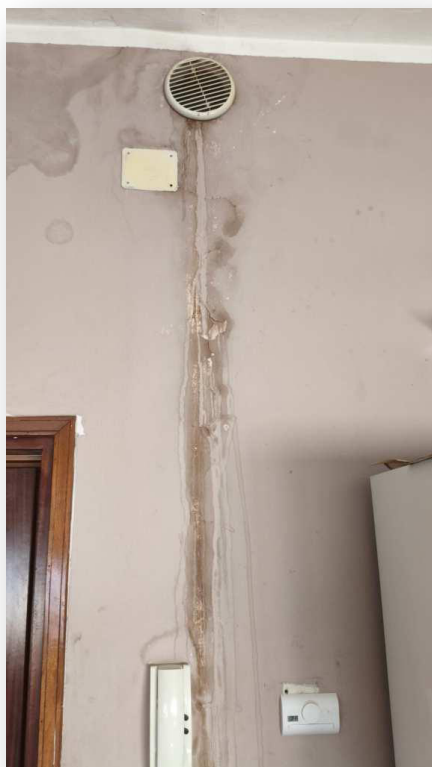
Infiltrazioni interne locale soggiorno cucina

Lo stato manutentivo rilevato risulta non conforme agli standard abitativi attuali. Le finiture interne sono vetuste e disomogenee, con pavimentazioni usurate, intonaci deteriorati e presenza diffusa di infiltrazioni attive dal soffitto, soprattutto in corrispondenza degli angoli superiori e delle pareti perimetrali.

Le macchie di umidità, i rigonfiamenti e le alterazioni cromatiche visibili nei locali principali indicano una prolungata esposizione a fenomeni infiltrativi, verosimilmente provenienti dalla copertura non impermeabilizzata, la cui vetustà e assenza di interventi manutentivi recenti hanno favorito il passaggio di acqua meteorica e la formazione di muffe e condense.

Tali criticità si manifestano in particolare negli angoli superiori, nelle pareti perimetrali e nei soffitti, compromettendo la salubrità degli ambienti e la qualità abitativa dell'unità. Gli impianti risultano funzionanti ma obsoleti, privi di certificazioni aggiornate al DM 37/08 e non conformi alle normative vigenti in materia di sicurezza e risparmio energetico. L'insieme delle evidenze fotografiche e tecniche consente di classificare l'immobile in condizioni appena sufficienti internamente, e precario esternamente, con necessità di interventi di risanamento, bonifica e aggiornamento impiantistico.
