TRIBUNALE ORDINARIO - TORINO

ESPROPRIAZIONI IMMOBILIARI 316/2025

CONSULENZA ESTIMATIVA GIUDIZIARIA

LOTTO 1

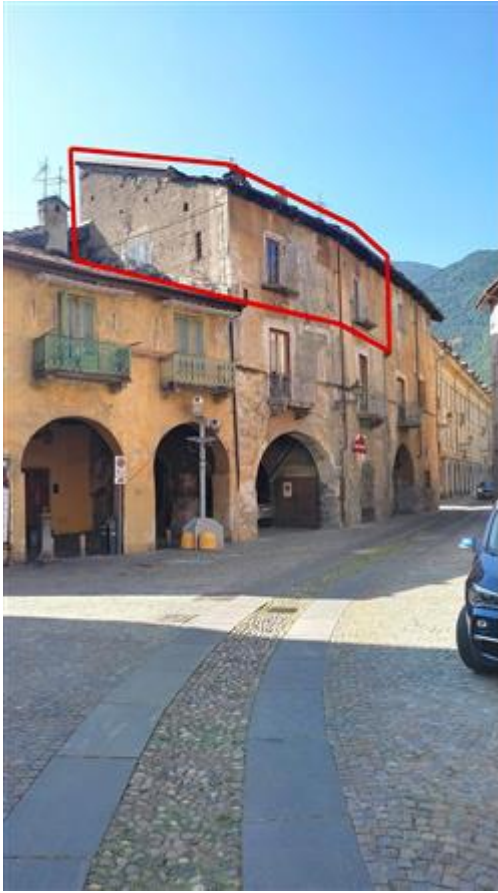
L'edificio presenta due facciate su vie pubbliche (via Martiri della Libertà e Vicolo della Pace) aventi le medesime caratteristiche: intonaco (gravemente ammalorato), balconi a sbalzo in pietra e ringhiera metallica. Gli infissi sono in legno protetti in origine da persiane esterne in legno, ad oggi per lo più mancanti. Per quanto

Facciata con indicazione unità oggetto di pignoramento

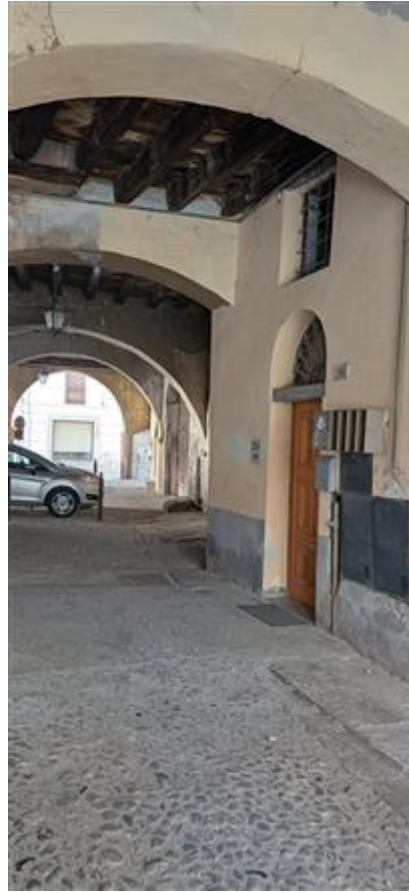
Porticato d'ingresso allo stabile

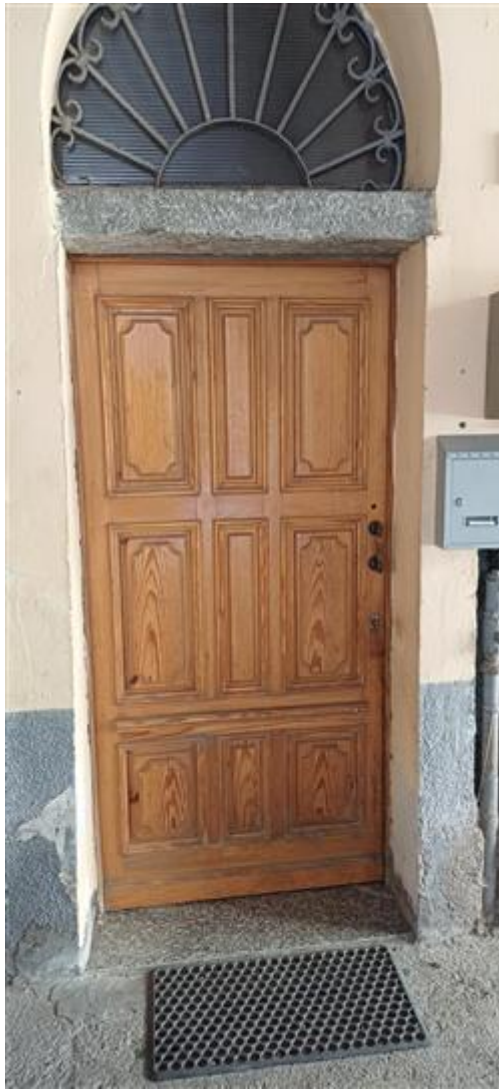
L'accesso allo stabile da via Martiri della Libertà avviene da un portoncino ad un battente in legno con architrave in pietra. Il vano scala, in scarse condizioni manutentive, presenta pavimento in pietra e pareti intonacate e tinteggiate, le scale con stuttura in c.a. presentano alzate e pedate rivestite in pietra e ringhiera metallica. Il vano scala comune presenta decorazioni presumibilmente mai effettuate dal più recente rifacimento di parte del tetto.

Portoncino d'ingresso allo stabile

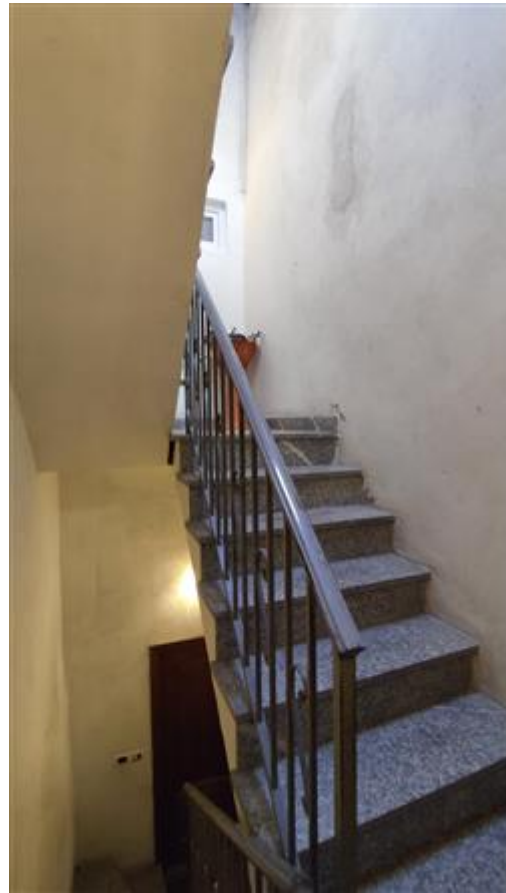
Vano scala

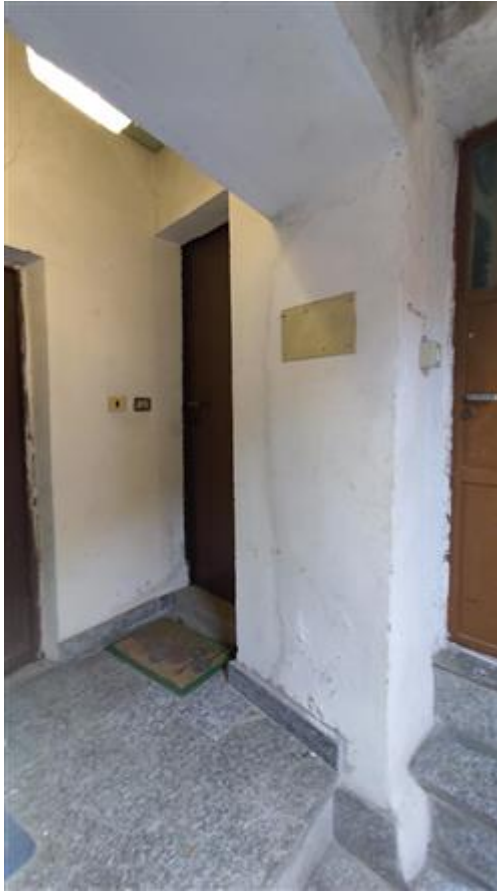
Ingresso all'unità oggetto di pignoramento

L'accesso all'appartamento oggetto di pignoramento avviene da portoncino blindato in buone condizioni.

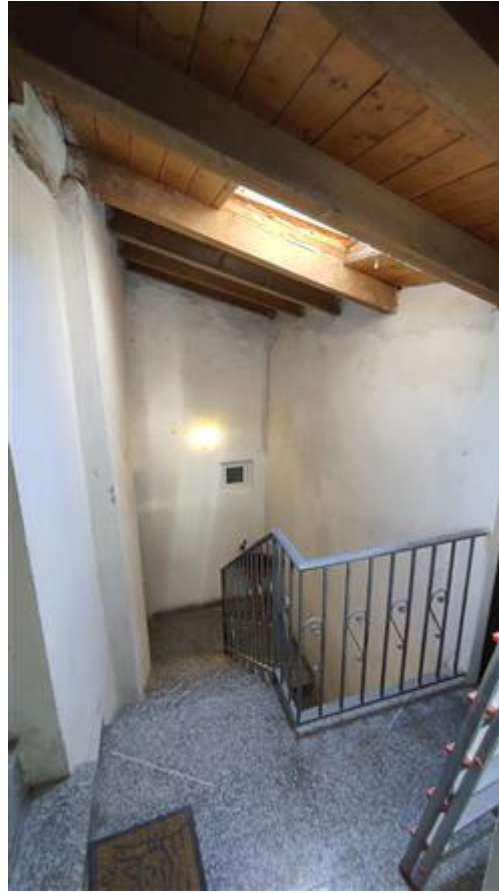
Vano scala

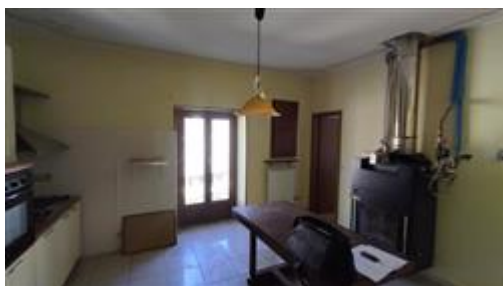
- Impianto di riscaldamento: autonomo con caldaia a legna interna installata nel locale soggiorno/cucina, radiatori in alluminio. L'acqua calda sanitaria è generata da uno scaldacqua a gas metano installato in nicchia all'interno del locale soggiorno/cucina.

Soggiorno/cucina

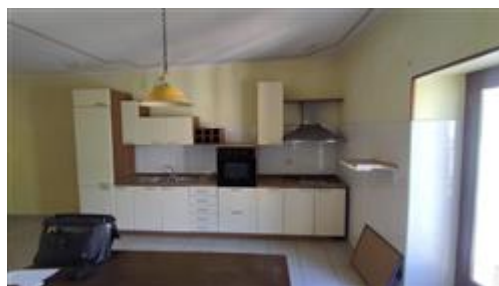
Parete attrezzata cucina

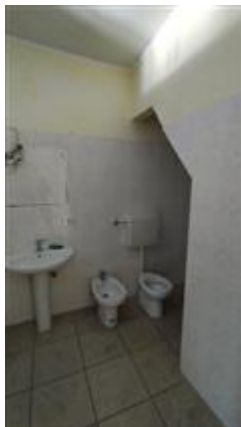
- Impianto sanitario: il bagno al piano secondo è dotato di lavabo a colonna, wc con cassetta esterna, bidet e vasca, carico/scarico acqua per lavatrice. Il bagno al piano terzo è dotato di wc con cassetta esterna, bidet e doccia.

Bagno piano 2

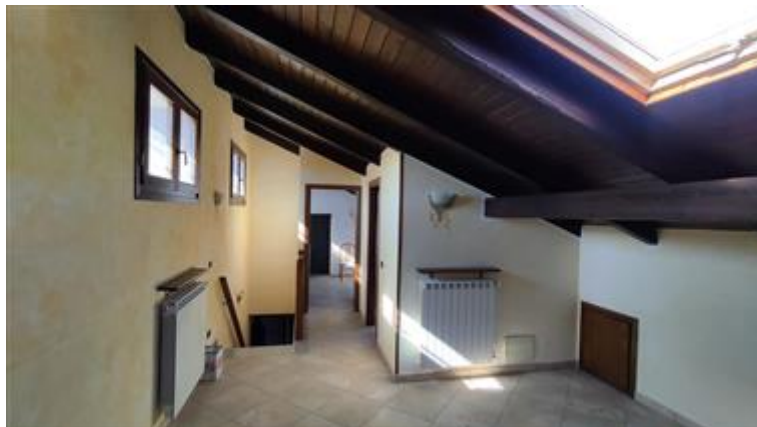
Piano 3

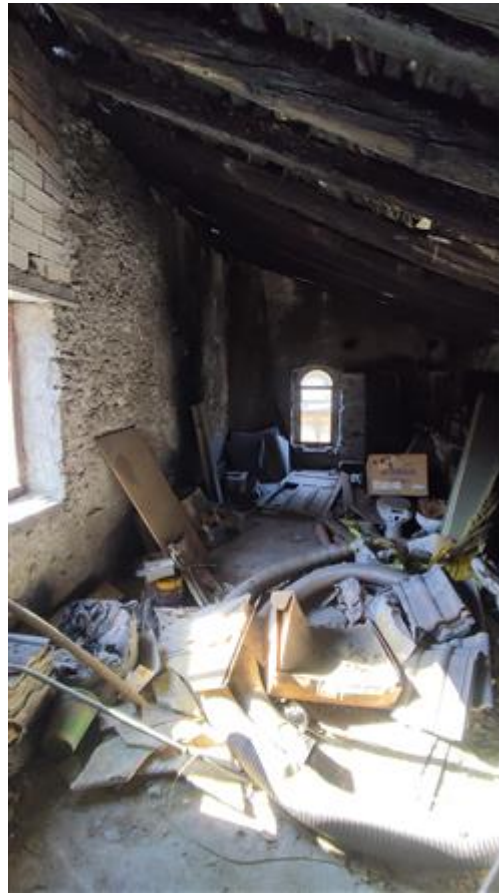
- Pavimentazioni: in piastrelle ceramiche in entrambi i piani del sub.24. Il sub.18 presenta un solaio in legno in pessime condizioni, pericolante in più punti.

- Rivestimenti a parete: in intonaco a civile tinteggiato in tutti i locali ad eccezione di rivestimento in piastrelle ceramiche nei 2 bagni e in corrispondenza della parete attrezzata della cucina. Il sub.18 presenta pareti allo stato grezzo con rinzafo di cemento.

- Soffitto piano h. 282 cm al piano secondo e soffitto inclinato con h. variabile 180-335cm al piano terzo. Il sub. 18 presenta tetto con struttura lignea a vista in pessime condizioni.

Sub.18

descrizione	importo
Stato conservativo sub.18	-15.000,00
Stato conservativo generale	-6.413,75
