TRIBUNALE ORDINARIO - PATTI

ESPROPRIAZIONI IMMOBILIARI

33/2021

CONSULENZA ESTIMATIVA GIUDIZIARIA

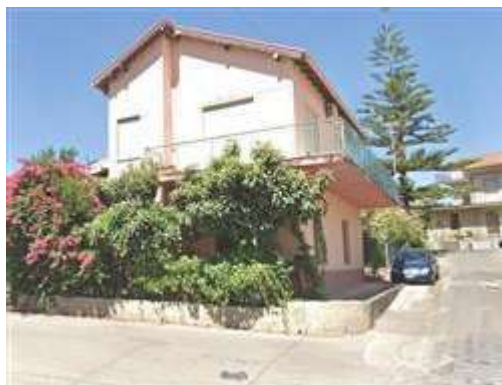
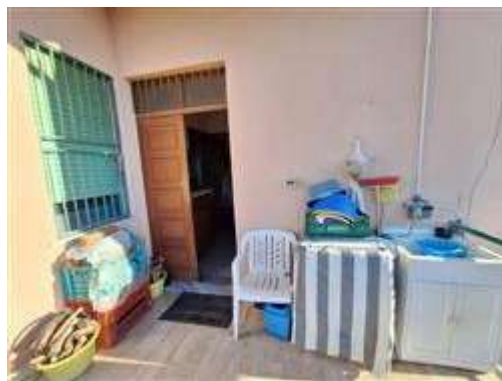
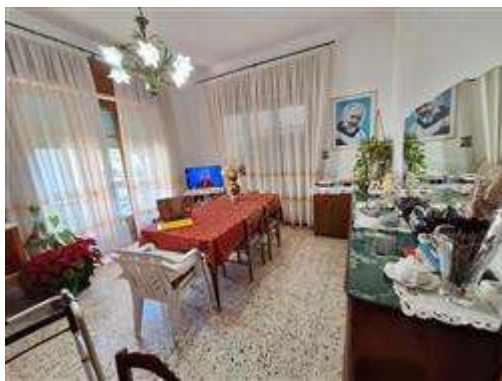
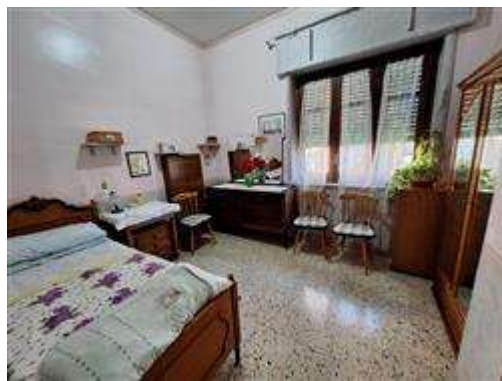
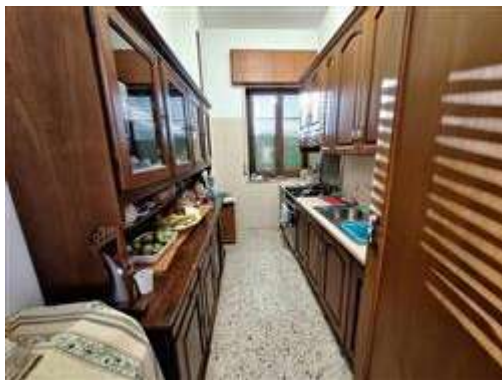
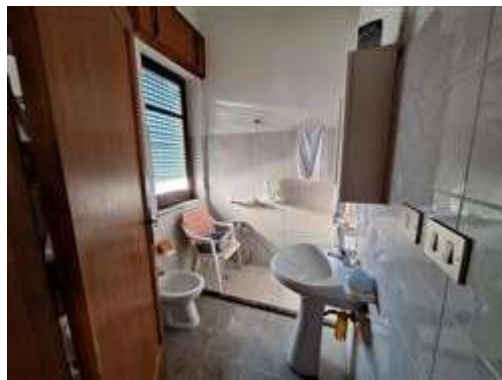
Appartamento posto al piano primo con accesso tramite scala esterna ubicata sulla corte pertinenziale che confina su due lati con strada pubblica vicinale. L'intero fabbricato presenta due elevazioni fuori terra con struttura in cemento armato e copertura a falde con struttura in legno e manto di tegole. L'unità immobiliare è composta da tre vani oltre cucina, ingresso, disimpegno e w.c. Le finiture esterne e interne sono di vecchia fattura, la pavimentazione interna con piastrelle di scaglie di marmo. Gli impianti elettrico ed idrico non sono a norma. Non è presente l'impianto di riscaldamento. Gli infissi esterni sono in legno con tapparelle in pvc. Gli infissi interni sono in legno tamburato. Le condizioni di uso e manutenzione dell'immobile sono medie.

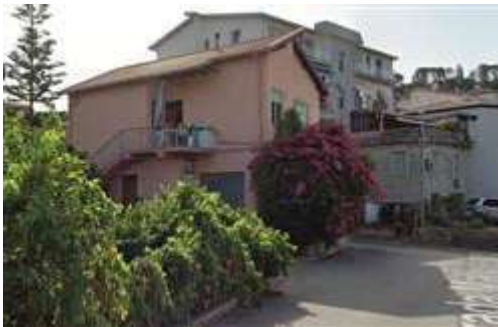
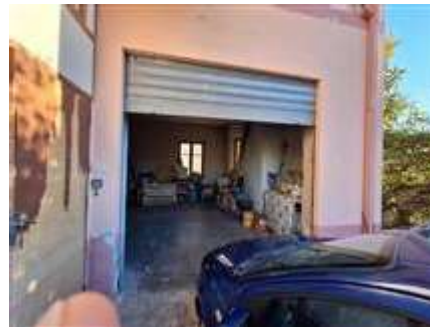
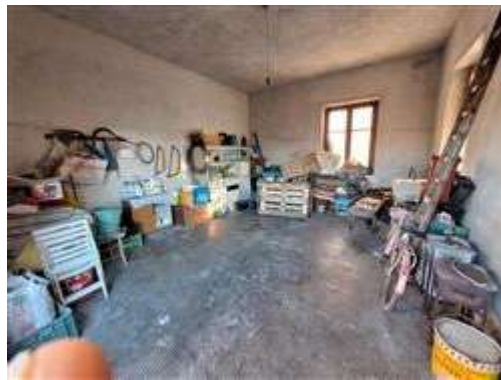
Magazzino posto al piano terra con accesso carrabile dalla corte pertinenziale che confina su due lati con strada pubblica vicinale. L'unità immobiliare è composta da un unico vano. L'unità si presenta allo stato rustico con pavimentazione in battuto di cemento. Impianto elettrico non a norma. Gli infissi esterni sono in legno e la serranda carrabile è in lamiera di acciaio zincato. Le condizioni di

uso e manutenzione dell'immobile sono medie.

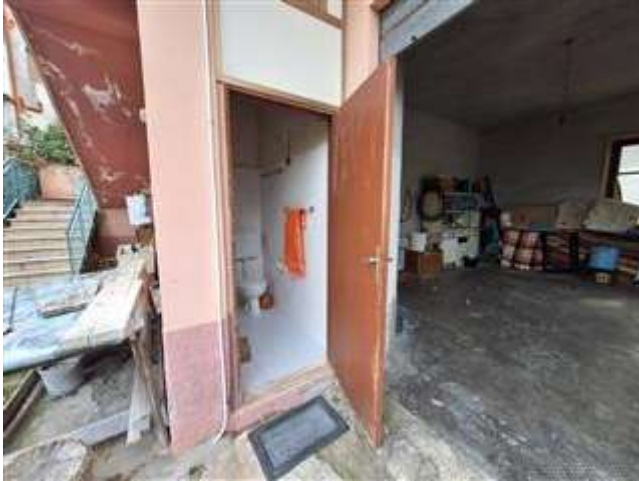
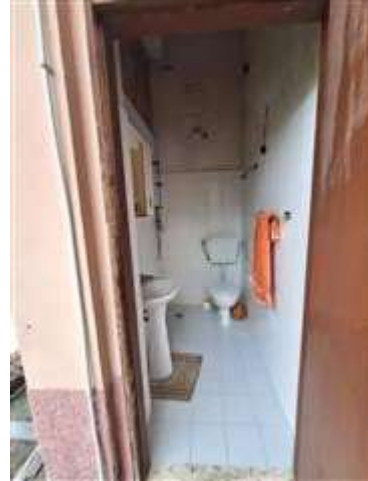
Magazzino, destinato a piccolo locale w.c., posto al piano terra con accesso dalla corte pertinenziale (sub 5) che confina su due lati con strada pubblica vicinale. L'unità immobiliare è composta da un unico vano. L'unità si presenta con pavimentazione e rivestimento con mattonelle di ceramica. Impianto elettrico non a norma. Gli infissi esterni sono in legno. Le condizioni di uso e manutenzione dell'immobile sono mediocri.

Sono state rilevate le seguenti difformità: E' presente un piccolo w.c. realizzato al piano terra nello spazio sotto scala. Regularizzabile ai sensi dell'art. 34 ter del TUE (DPR 380/2001). E' presente un vano magazzino con all'interno un forno a legna, realizzato nella corte pertinenziale non previsto nell'originaria Licenza edilizia n.6 del 1967. Il magazzino è da ritenersi abusivo non sanabile, in quanto non rispetta le distanze dal confine previste dal PRG. La corte del fabbricato ricade nel vigente Prg in zona agricola, dove è prevista la distanza legale di 5 m dal confine per l'edificazione. (normativa di riferimento: DPR 380/2001)

- Costi di regularizzazione edilizio/urbanistica per regularizzazione wc nel sottoscala compreso

oneri: €.1.000,00

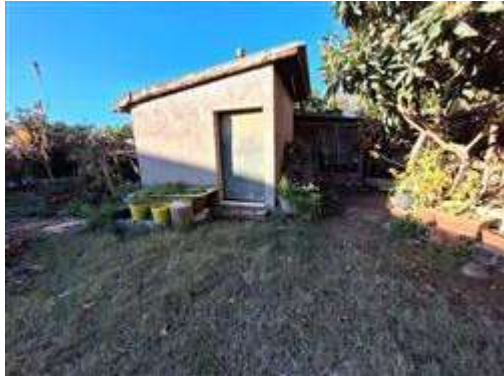
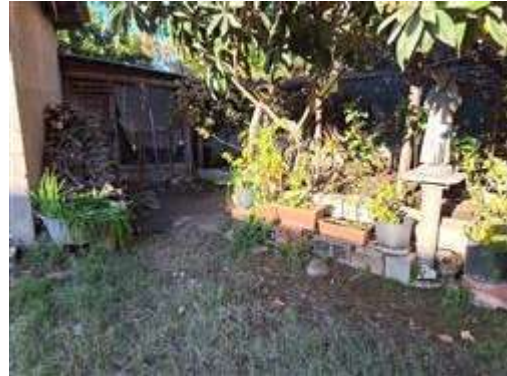
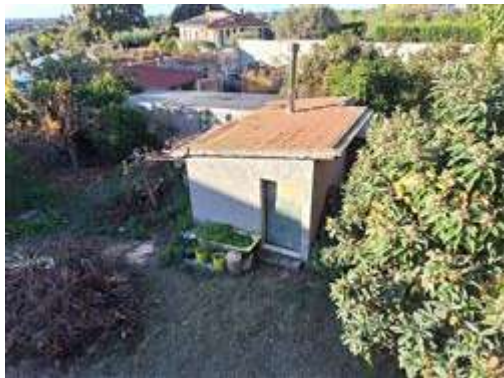
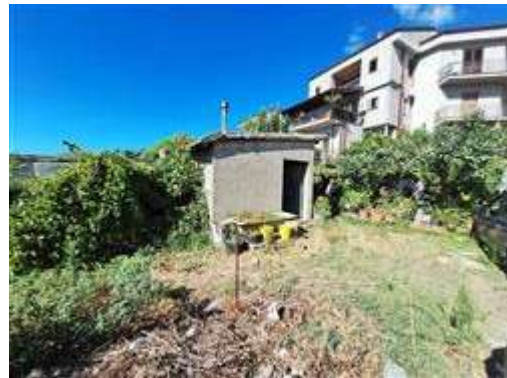
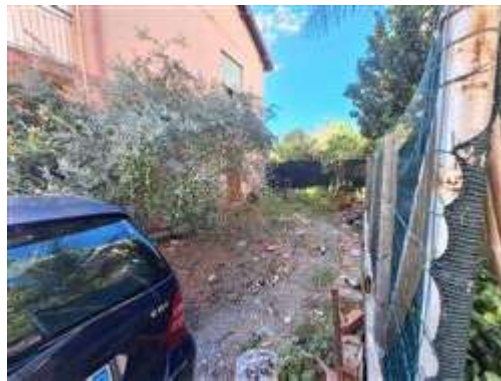
Corte pertinenziale che confina su due lati con strada pubblica vicinale. All'interno della corte è

presente un fabbricato in muratura al rustico abusivo non sanabile. Sul retro del fabbricato è presente un'appendice destinata a pollaio (anch'essa abusiva) con struttura precaria fatiscente in legno e copertura in lamiera.

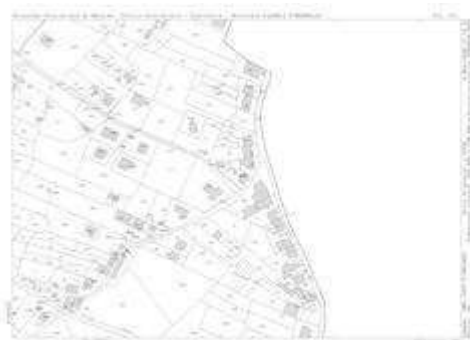
Corte pertinenziale Foglio 16 part. 802 sub 5

descrizione	consistenza		indice		commerciale
corte pertinenziale	337,00	x	100 %	=	337,00
Totale:	337,00				337,00

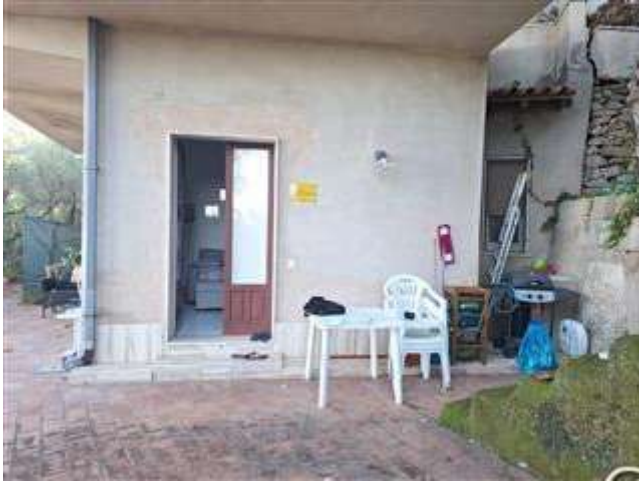
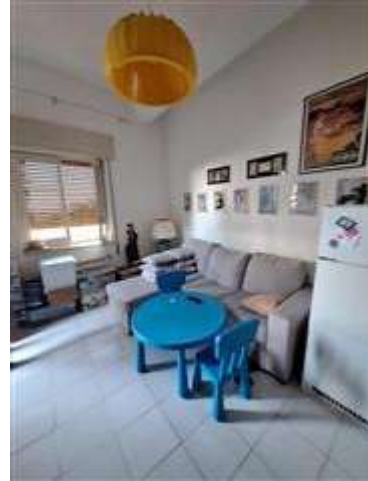
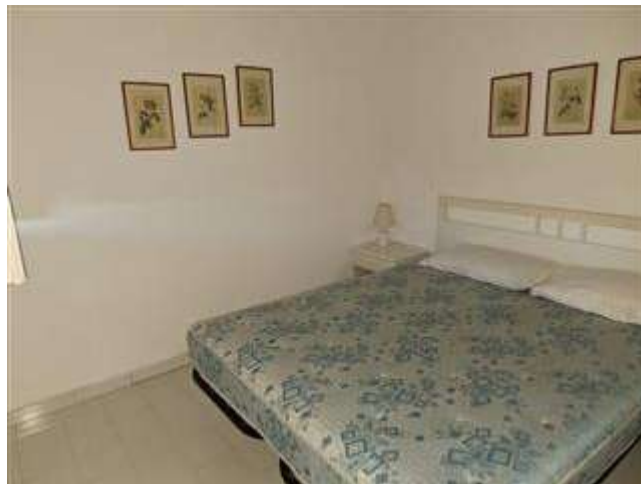
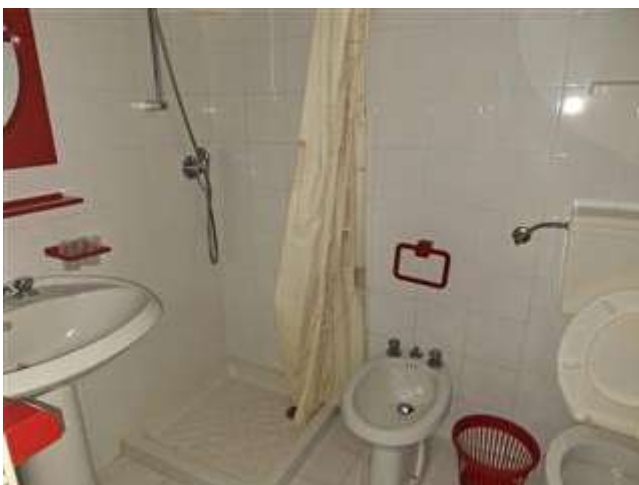
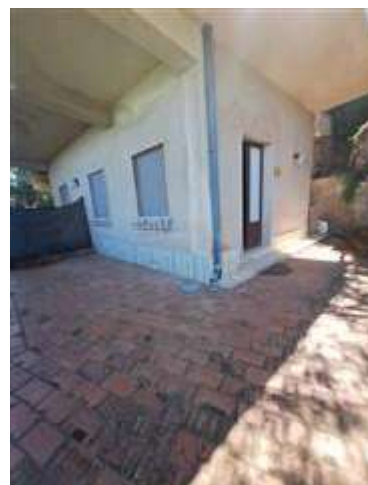
Appartamento al piano seminterrato in fabbricato isolato a tre elevazioni in Contrada Marmoro nel Comune di Capo d'Orlando. Si accede al fabbricato mediante viabilità vicinale privata ubicata su particelle di proprietà di altre ditte. In apposita planimetria è stata indicata la suddetta viabilità. Una delle due vie di accesso rappresentate in planimetria (colore blu) risulta allo stato non praticabile per mancanza di manutenzione ordinaria e straordinaria. [REDACTED] occupante l'immobile Foglio 7 part. 599 sub 5, ha rappresentato che raggiunge l'immobile attraverso una ulteriore via di accesso che attraversa terreni di proprietà di altra ditta, per gentile concessione dei proprietari e non per diritto acquisito. L'appartamento ricade in fabbricato isolato realizzato con struttura in cemento armato e laterizi intorno agli anni 1970. L'appartamento è composto da n.2 camere oltre angolo cottura, disimpegno e bagno. Le finiture interne ed esterne sono di media qualità. La pavimentazione interna è con piastrelle di ceramica, gli infissi esterni sono in legno. Gli impianti idrico, fognario ed

elettrico non sono a norma. Impianto di riscaldamento non funzionante (sono installati solo i termosifoni). L'unità immobiliare non è collegata alle opere di urbanizzazione pubblica (acquedotto e fognatura). La rete idrica è alimentata mediante pozzo privato ricadente su particella di proprietà di altra ditta. La rete fognante è servita da un pozzo nero ricadente su particella di proprietà di altra ditta. L'appartamento si trova in condizioni medie di conservazione e manutenzione.

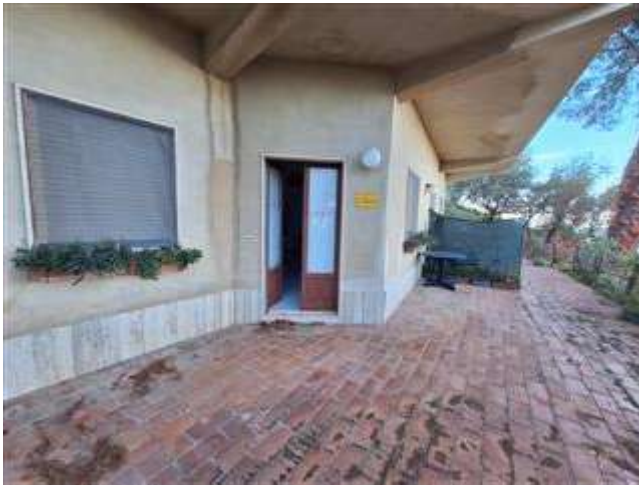
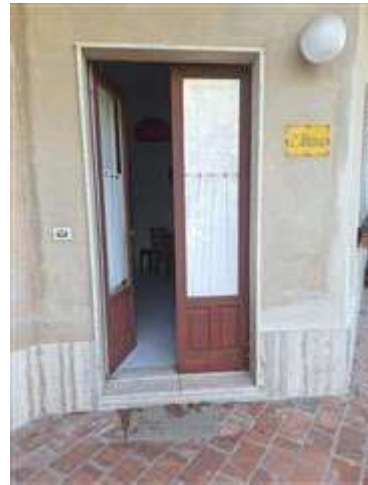
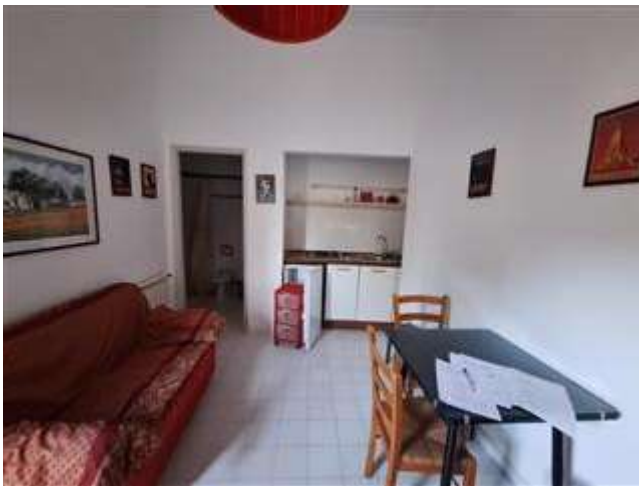
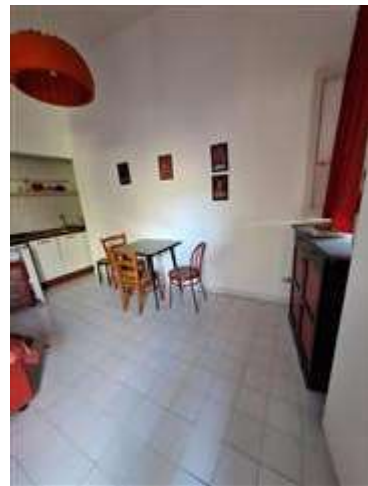
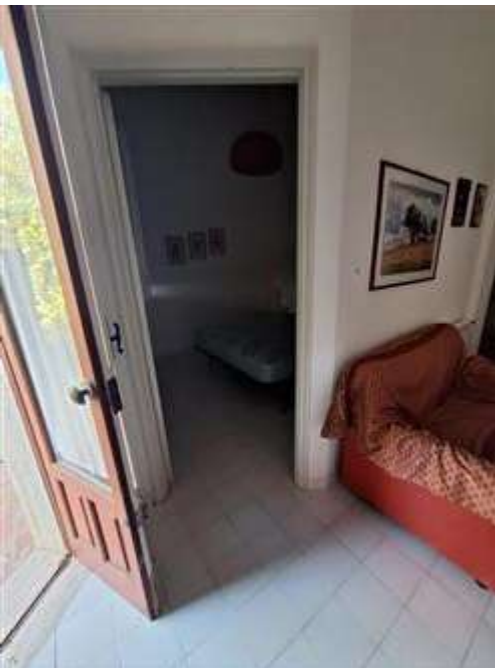
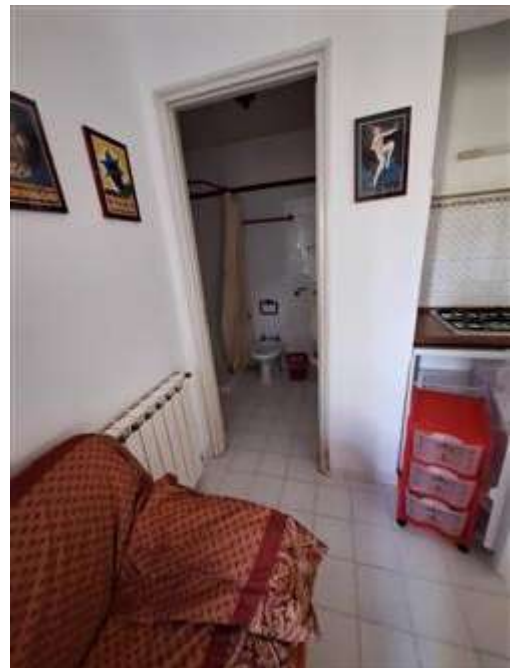
Appartamento al piano seminterrato in fabbricato isolato a tre elevazioni in Contrada Marmoro nel Comune di Capo d'Orlando. Si accede al fabbricato mediante viabilità vicinale privata ubicata su particelle di proprietà di altre ditte. In apposita planimetria è stata indicata la suddetta viabilità. Una delle due vie di accesso rappresentate in planimetria (colore blu) risulta allo stato non praticabile per mancanza di manutenzione ordinaria e straordinaria. [REDACTED] occupante l'immobile Foglio 7 part. 599 sub 5, ha rappresentato che raggiunge l'immobile attraverso una ulteriore via di accesso che attraversa terreni di proprietà di altra ditta, per gentile concessione dei proprietari e non per diritto acquisito. L'appartamento ricade in fabbricato isolato realizzato con struttura in cemento armato e laterizi intorno agli anni 1970. L'appartamento è composto da n.2 camere oltre angolo cottura e bagno. Le finiture interne ed esterne sono di media qualità. La pavimentazione interna è con piastrelle di ceramica, gli infissi esterni sono in legno. Gli impianti idrico, fognario ed elettrico non sono a norma. Impianto di riscaldamento non funzionante (sono installati solo i termosifoni). L'unità immobiliare non è collegata alle opere di urbanizzazione pubblica (acquedotto e fognatura). La rete idrica è alimentata mediante pozzo privato ricadente su particella di proprietà di altra ditta. La rete fognante è servita da un pozzo nero ricadente su particella di proprietà di altra ditta. L'appartamento si trova in condizioni medie di conservazione e manutenzione.

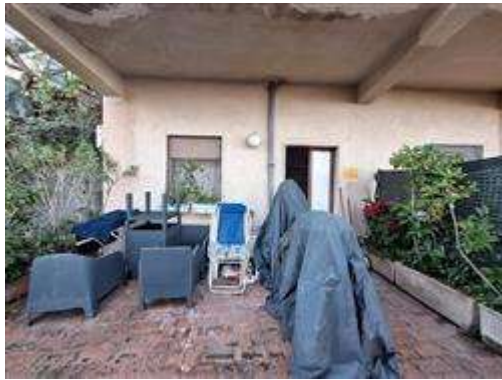
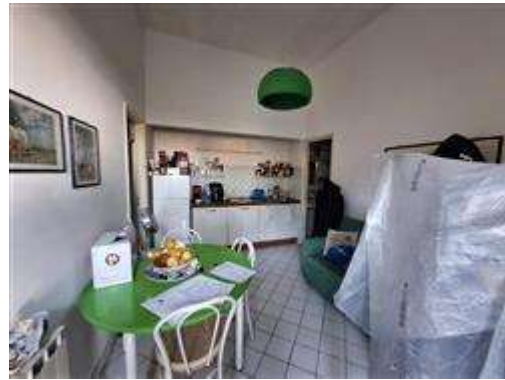
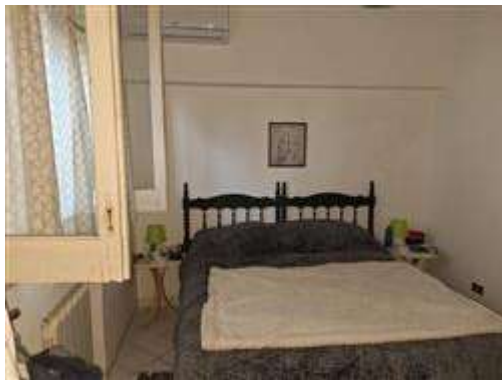
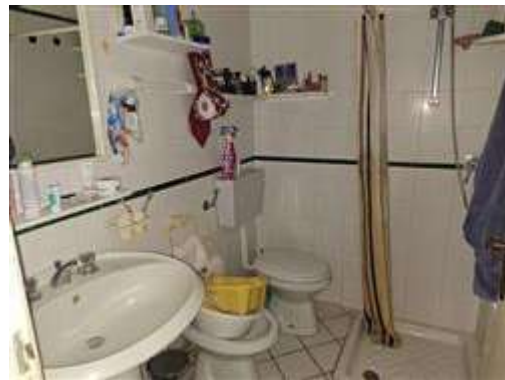
Appartamento al piano seminterrato in fabbricato isolato a tre elevazioni in Contrada Marmoro nel Comune di Capo d'Orlando. Si accede al fabbricato mediante viabilità vicinale privata ubicata su particelle di proprietà di altre ditte. In apposita planimetria è stata indicata la suddetta viabilità. Una delle due vie di accesso rappresentate in planimetria (colore blu) risulta allo stato non praticabile per mancanza di manutenzione ordinaria e straordinaria. XXXXXXXXXX occupante l'immobile Foglio 7 part. 599 sub 5, ha rappresentato che raggiunge l'immobile attraverso una ulteriore via di accesso che attraversa terreni di proprietà di altra ditta, per gentile concessione dei proprietari e non per diritto acquisito. L'appartamento ricade in fabbricato isolato realizzato con struttura in cemento armato e laterizi intorno agli anni 1970. L'appartamento è composto da n.3 camere oltre angolo cottura e bagno. Le finiture interne ed esterne sono di media qualità. La pavimentazione interna è con piastrelle di ceramica, gli infissi esterni sono in legno. Gli impianti idrico, fognario ed elettrico non sono a norma. Impianto di riscaldamento non funzionante (sono installati solo i termosifoni). L'unità immobiliare non è collegata alle opere di urbanizzazione pubblica (acquedotto e fognatura). La rete idrica è alimentata mediante pozzo privato ricadente su particella di proprietà di altra ditta. La rete fognante è servita da un pozzo nero ricadente su particella di proprietà di altra ditta. L'appartamento si trova in condizioni medie di conservazione e manutenzione.

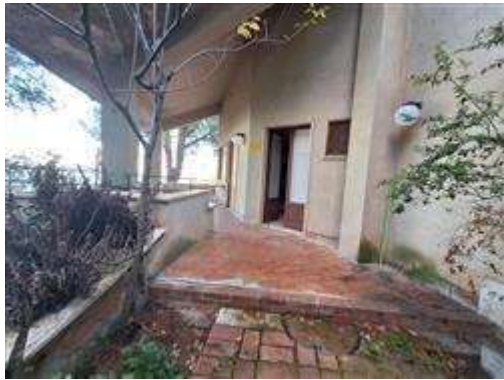
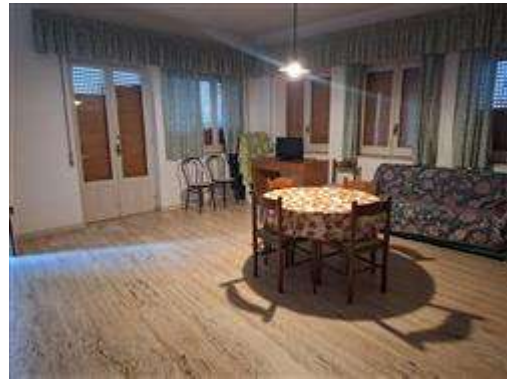
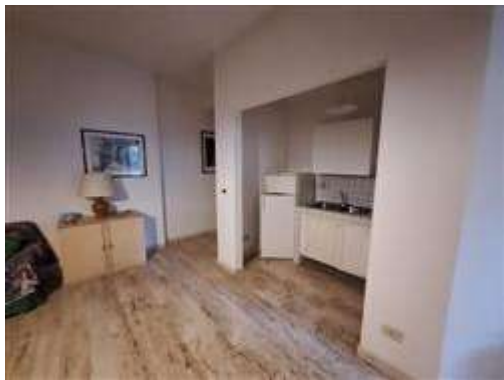
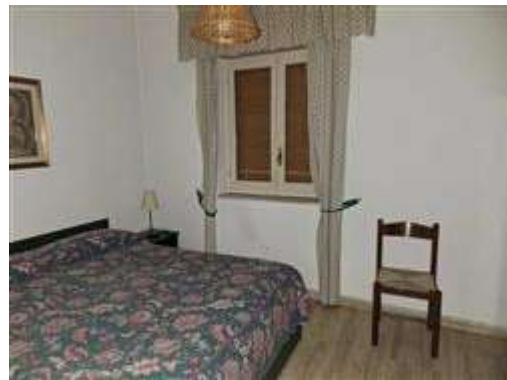
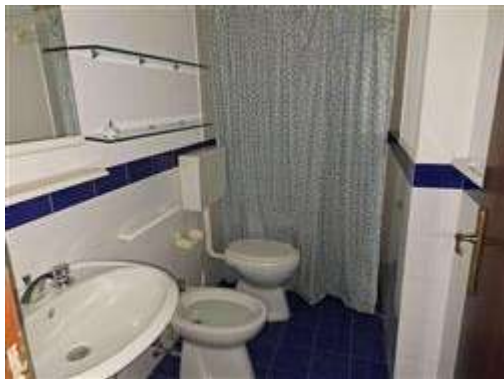
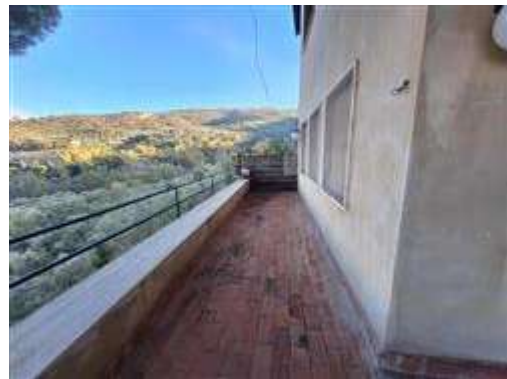
Appartamento al piano Terra in fabbricato isolato a tre elevazioni in Contrada Marmoro nel Comune di Capo d'Orlando. Si accede al fabbricato mediante viabilità vicinale privata ubicata su particelle di proprietà di altre ditte. In apposita planimetria è stata indicata la suddetta viabilità. Una delle due vie di accesso rappresentate in planimetria (colore blu) risulta allo stato non praticabile per mancanza di manutenzione ordinaria e straordinaria. XXXXXXXXXX occupante l'immobile Foglio 7 part. 599 sub 5, ha rappresentato che raggiunge l'immobile attraverso una ulteriore via di accesso che attraversa terreni di proprietà di altra ditta, per gentile concessione dei proprietari e non per diritto acquisito. L'appartamento ricade in fabbricato isolato realizzato con struttura in cemento armato e laterizi intorno agli anni 1970. L'appartamento è composto da n.3 camere oltre angolo cottura, disimpegno e bagno. Nel soggiorno è presente un camino. E' presente un ampio e panoramico terrazzo. Le finiture interne ed esterne sono di media qualità. La pavimentazione interna è in marmo, gli infissi esterni sono in legno. Gli impianti idrico, fognario ed elettrico non sono a norma. Impianto di riscaldamento non funzionante (sono installati solo i termosifoni). L'unità immobiliare non è collegata alle opere di urbanizzazione pubblica (acquedotto e fognatura). La rete idrica è alimentata mediante pozzo privato ricadente su particella di proprietà di altra ditta. La rete fognante è servita da un pozzo nero ricadente su particella di proprietà di altra ditta. L'appartamento si trova in condizioni medie di conservazione e manutenzione.

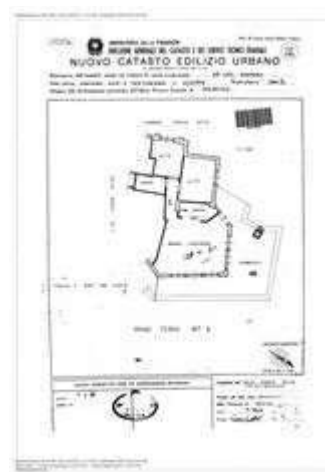
Appartamento Foglio 7 part.599 sub 4-6

descrizione	consistenza		indice		commerciale
camere e servizi	69,00	x	100 %	=	69,00
Terrazzo e balcone	25,00	x	30 %	=	7,50

Eccedenza terrazzo e balcone	13,10	x	10 %	=	1,31
Totale:	107,10				77,81

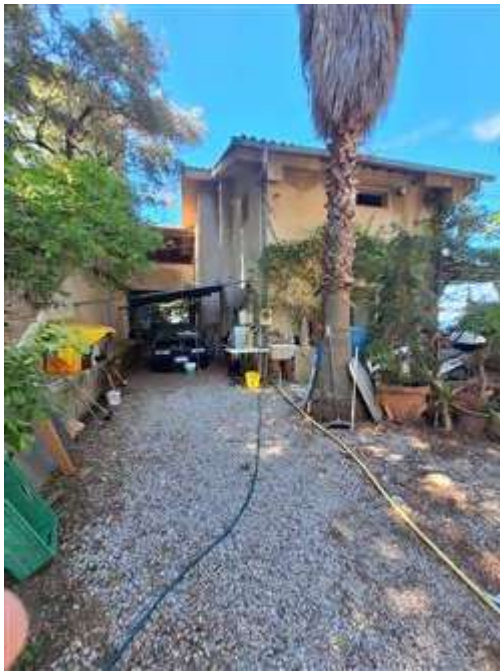
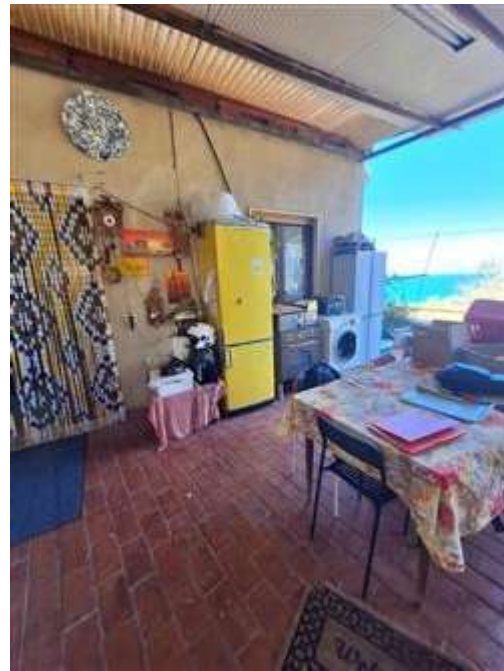
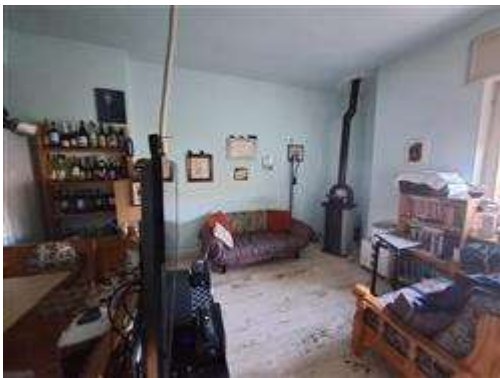
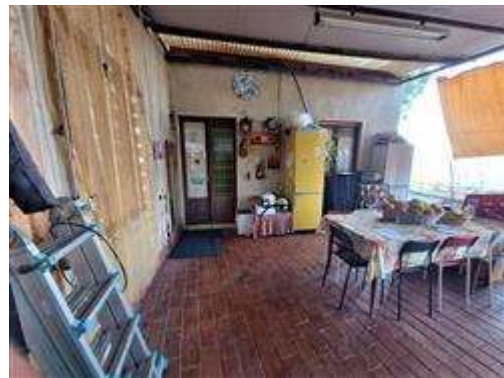
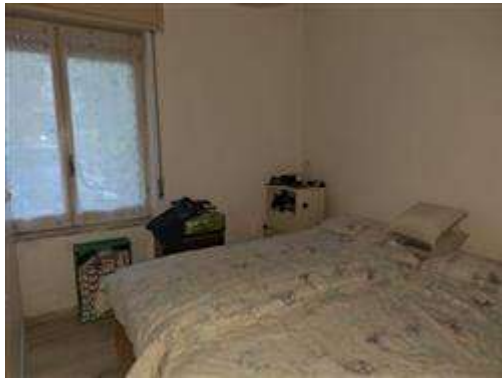
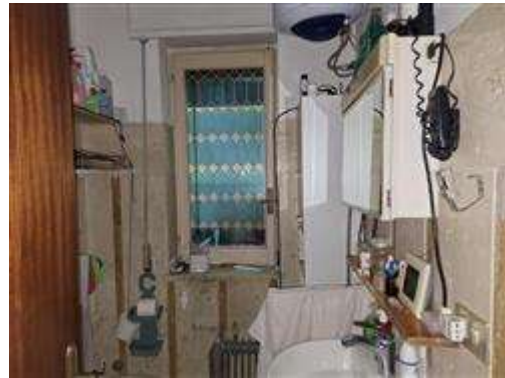
Appartamento al piano Terra in fabbricato isolato a tre elevazioni in Contrada Marmoro nel Comune di Capo d'Orlando. Si accede al fabbricato mediante viabilità vicinale privata ubicata su particelle di proprietà di altre ditte. In apposita planimetria è stata indicata la suddetta viabilità. Una delle due vie di accesso rappresentate in planimetria (colore blu) risulta allo stato non praticabile per mancanza di manutenzione ordinaria e straordinaria. [REDACTED] occupante l'immobile, ha rappresentato che raggiunge l'immobile attraverso una ulteriore via di accesso che attraversa terreni di proprietà di altra ditta, per gentile concessione dei proprietari e non per diritto acquisito. L'appartamento ricade in fabbricato isolato realizzato con struttura in cemento armato e laterizi intorno agli anni 1970. L'appartamento è composto da n.3 camere oltre angolo cottura, disimpegno e bagno. E' presente un ampio e panoramico terrazzo. Le finiture interne ed esterne sono di media qualità. La pavimentazione interna è in marmo, gli infissi esterni sono in legno. Gli impianti idrico, fognario ed elettrico non sono a norma. Impianto di riscaldamento non funzionante (sono installati solo i termosifoni). L'unità immobiliare non è collegata alle opere di urbanizzazione pubblica (acquedotto e fognatura). La rete idrica è alimentata mediante pozzo privato ricadente su particella di proprietà di altra ditta. La rete fognante è servita da un pozzo nero ricadente su particella di proprietà di altra ditta. L'appartamento si trova in condizioni medie di conservazione e manutenzione. Il Sig. [REDACTED] occupante l'immobile, nel corso degli accessi, ha rappresentato al Ctu e al Custode giudiziario che l'immobile è interessato da infiltrazioni provenienti dal tetto di copertura che richiedono da parte dell'occupante periodici interventi di manutenzione ordinaria per sanificazione e tinteggiatura.

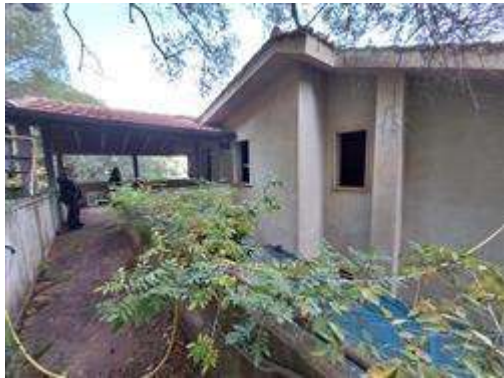
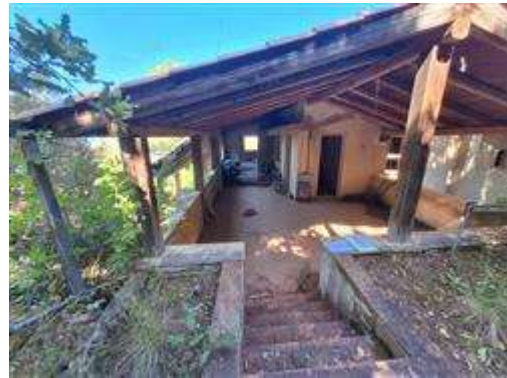
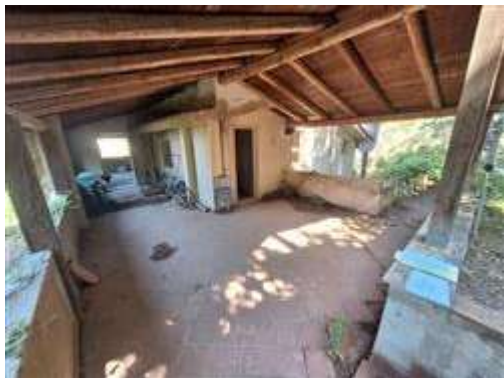
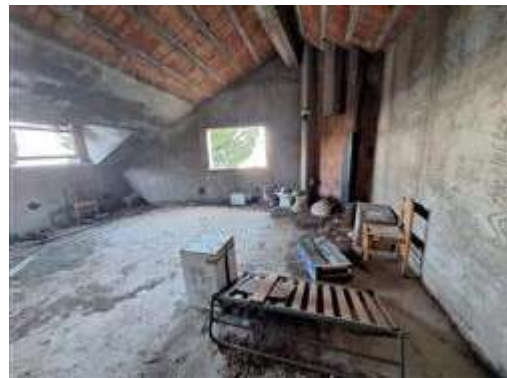
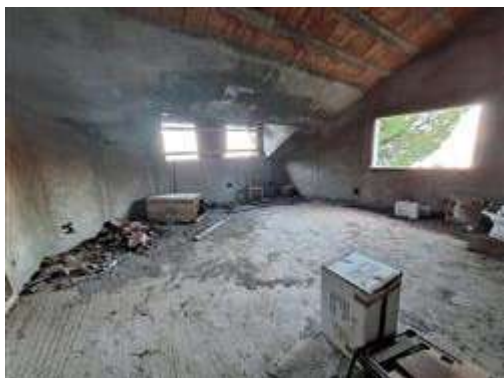
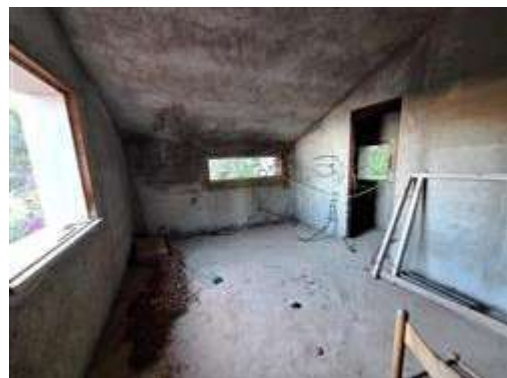
Mansarda allo stato rustico al piano Primo in fabbricato isolato a tre elevazioni in Contrada Marmoro nel Comune di Capo d'Orlando. Si accede al fabbricato mediante viabilità vicinale privata ubicata su particelle di proprietà di altre ditte. In apposita planimetria è stata indicata la suddetta viabilità. Una delle due vie di accesso rappresentate in planimetria (colore blu) risulta allo stato non praticabile per mancanza di manutenzione ordinaria e straordinaria. Il ██████████ occupante l'immobile sottostante Foglio 7 part.599 sub 5, ha rappresentato che raggiunge l'immobile attraverso una ulteriore via di accesso che attraversa terreni di proprietà di altra ditta, per gentile concessione dei proprietari e non per diritto acquisito. La mansarda ricade in fabbricato isolato realizzato con struttura in cemento armato e laterizi intorno agli anni 1970. La mansarda al rustico è composta da n.4 camere oltre vano cucina, disimpegno e n. 3 bagni. E' presente un ampio e panoramico terrazzo con tettoia di copertura. Il fabbricato in cui ricade l'unità immobiliare non è collegato alle opere di urbanizzazione pubblica (acquedotto e fognatura). La rete idrica delle unità immobiliari sottostanti è alimentata mediante pozzo privato ricadente su particella di proprietà di altra ditta. La rete fognante è servita da

un pozzo nero ricadente su particella di proprietà di altra ditta. La mansarda al rustico si trova in condizioni medie di conservazione e manutenzione.
