# TRIBUNALE ORDINARIO - PESARO

# 109/2024

## CONSULENZA ESTIMATIVA GIUDIZIARIA

**A** appartamento a PESARO VIA MONTE ROSA 11, frazione BORGO SANTA MARIA, della superficie commerciale di **122,25** mq per la quota di:

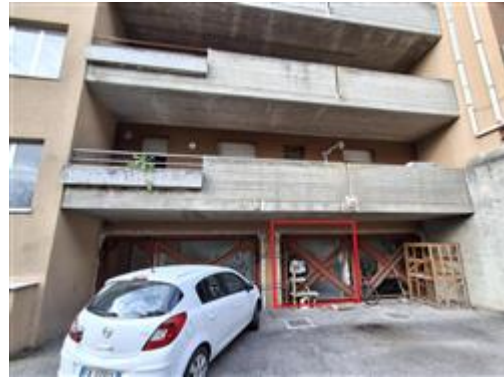
*Box auto oggetto di stima*

Si precisa che l'accesso al box auto tramite basculante, successivamente ai lavori di consolidamento strutturale dell'interno fabbricato avvenuti nell'anno 2000 mediante rinforzi in acciaio posti a vista sulla facciata dell'edificio, è interdetto ovvero non più usufruibile per la rimessa di automobile. Vedi foto allegata.
