# TRIBUNALE ORDINARIO - SAVONA

## ESPROPRIAZIONI IMMOBILIARI

### 42/2020

## CONSULENZA ESTIMATIVA GIUDIZIARIA

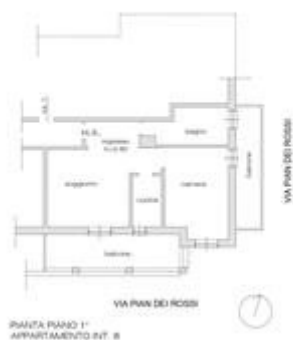
Appartamento int. 8 stato di fatto

Sono state rilevate le seguenti difformità: La rappresentazione planimetrica dell'appartamento non è coerente con la situazione rilevata in sede di sopralluogo; nello specifico esistono lievi differenze nella posizione delle tramezze interne ed in particolare la parete di separazione tra soggiorno e cucina. (normativa di riferimento: Legge 26 febbraio 1994, n. 133 e s.m. e i.)

Le difformità sono regolarizzabili mediante: presentazione di una denuncia di variazione DOCFA per esatta rappresentazione

- variazione docfa per esatta rappresentazione: €500,00

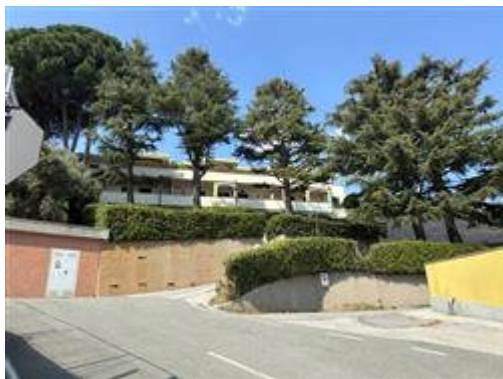
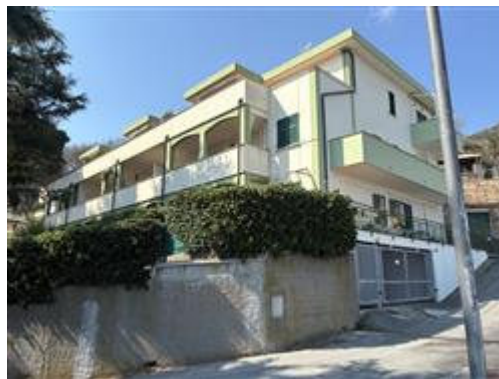
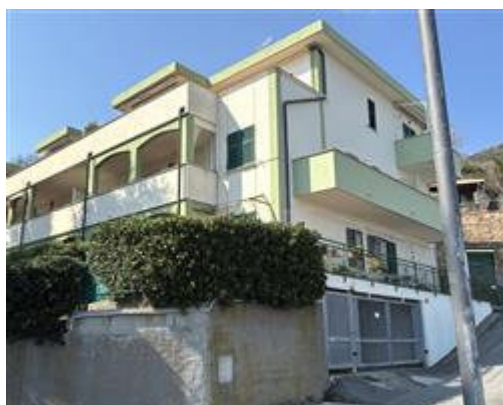
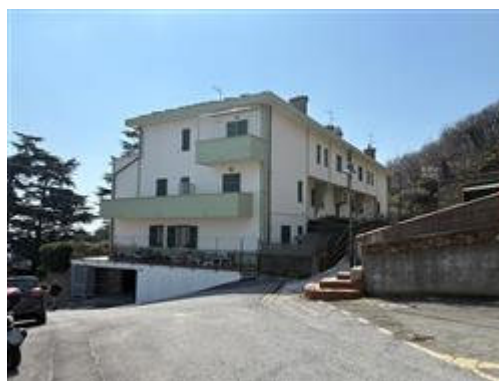
Le strutture portanti sono in cemento armato, la copertura è a padiglione; i fronti esterni, caratterizzati da ampi balconi loggiati sono intonacati al civile e tinteggiati.

Da un esame a vista e dalle informazioni assunte dall'amministrazione del condominio le condizioni generali del fabbricato sono in generale più che sufficienti; sono stati eseguiti in epoca recente interventi di manutenzione straordinaria sul vano scala, sul sistema di raccolta delle acque meteoriche e all'interno del giardino comune, sui fronti esterni del condominio e su parte dei canali di gronda e della copertura; vanno in ogni caso segnalate come ancora da risolvere problematiche al cornicione del fabbricato che dovrà essere oggetto di un intervento di impermeabilizzazione; per quel che riguarda l'autorimessa interrata va segnalato che la stessa non necessita di CPI o documentazione equivalente ma sono stati recentemente eseguiti lavori di adeguamento alla normativa di prevenzione incendi completati nel settembre dell'anno in corso.

*CONDOMINIO SAN GIUSEPPE VISTE GENERALI  
ESTERNE*
