TRIBUNALE CIVILE DI ROMA

FALLIMENTO n. 901/14

RELAZIONE DI CONSULENZA

ROMA, li 16/09/2015

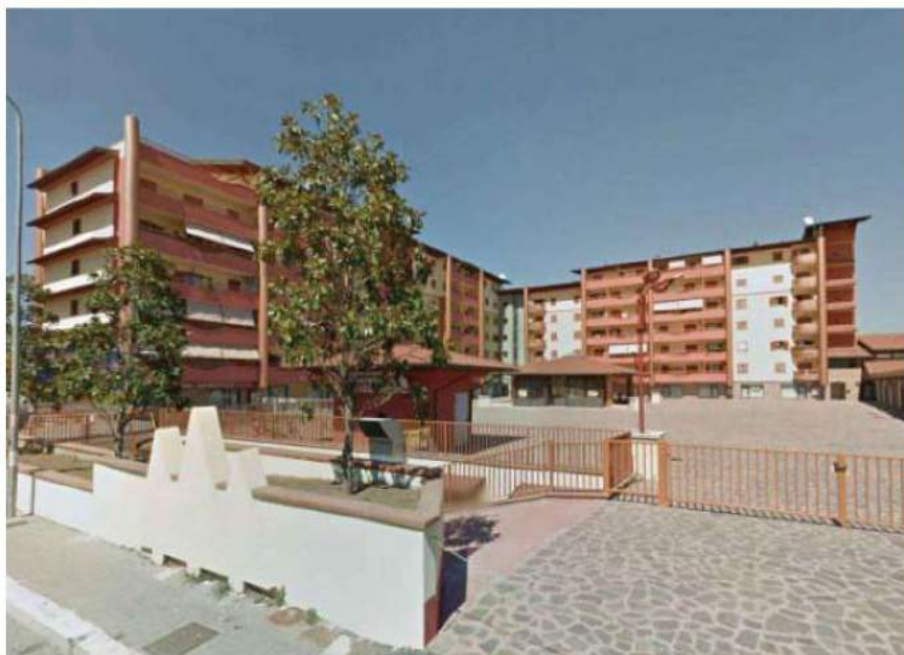
Figura 1: Vista d'insieme del Complesso Immobiliare "Le Magnolie" (fonte:Linea Studio)

Il complesso immobiliare "le Magnolie" si compone di n. 3 corpi fabbrica disposti spazialmente a forma di "U" e di una piastra interrata centrale che si sviluppa su n. 2 livelli (S1 ed S2)

Tale fabbricato, con copertura a falde inclinate, realizzato con struttura portante in c.a. a pilastri e travi, è dotato di n. 3 corpi scala con vani ascensore per la connessione verticale degli appartamenti, dell'uscita al piazzale e dei box. Esso risulta ben rifinito con prospetto con tonalità chiare-scure, con particolari realizzati in pietra e con decorazioni dei balconi con affaccio sul cortile in rame così come gli elementi cilindrici di rame che nascondono l'alloggiamento degli impianti tecnologici.

La piastra interrata, infine, si compone di n. 2 piani sotto il livello stradale e nel dettaglio: il primo piano seminterrato (S1) ospita n. 1 locale commerciale con accesso principale da un volume coperto e vetrato nella parte centrale del cortile carrabile e secondo accesso da rampa carrabile per il carico e scarico merci. Esso risulta collegato dai corpi scala ai piani superiori; il secondo piano seminterrato (S2) ospita invece un locale deposito/magazzino con accesso principale dalla rampa carrabile e da n. 114 box ubicati al secondo piano interrato ulteriormente ammezzata in due livelli.

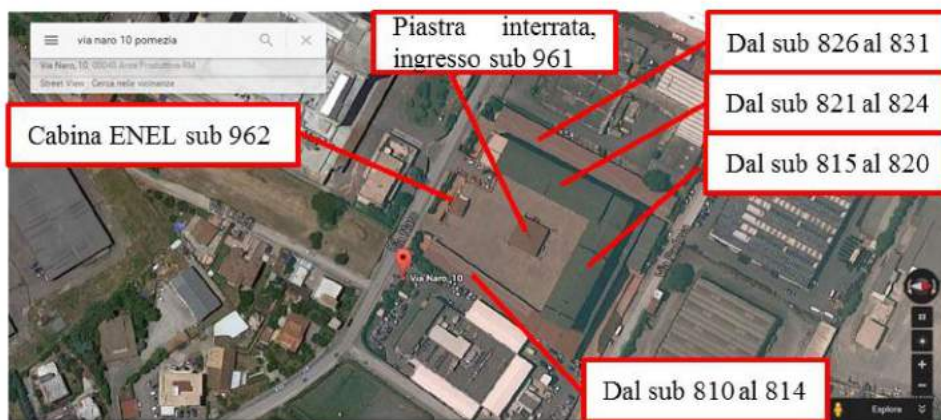
Figura 2: Ubicazione delle uu.ii. nel complesso "Le Magnolie"

I locali commerciali di cui al F. 9 part 1065 subb 810, 811, 812, 813, 814, 815, 816, 817, 818, 819, 820, 821, 822, 823, 824, 826, 827, 828, 829, 830 e 831 si presentano ubicati al piano terra del complesso immobiliare esternamente e internamente finemente rifiniti.

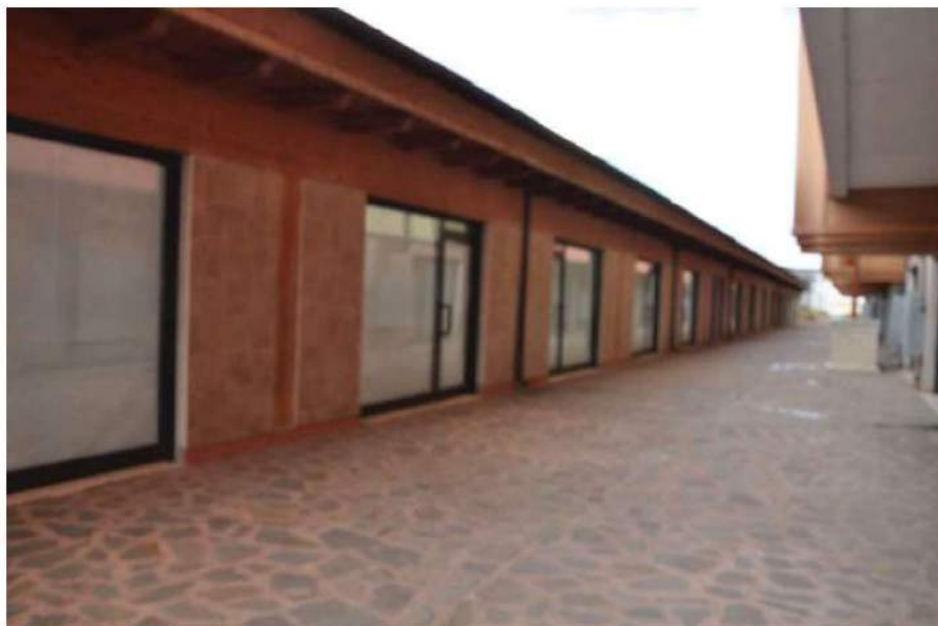
Figura 3: Vista del vialetto condominiale e degli ingressi ai subb. 826-831. (fonte:Linea Studio)

I locali commerciali di cui ai subb dal n. 826 al n. 831, come anche quelli dal n. 810 al 814, con accesso dai vialetti condominiali (che collegano Via Naro e Via Padova), attualmente adibiti a locali esposizione, si presentano, anch'essi come i precedenti, funzionalmente connessi tra loro in quanto privi di parte delle tramezzature interne e dotati delle predisposizioni⁶ per i servizi di cui alla planimetria. Tali locali presentano un'altezza di m 3,12.

Fedelmente alla planimetria, invece, tutti i locali presentano ingressi con ampie vetrate, alcune dotate di veneziane interne. L'altezza dei vani indicata catastalmente è sempre di m 3.12.

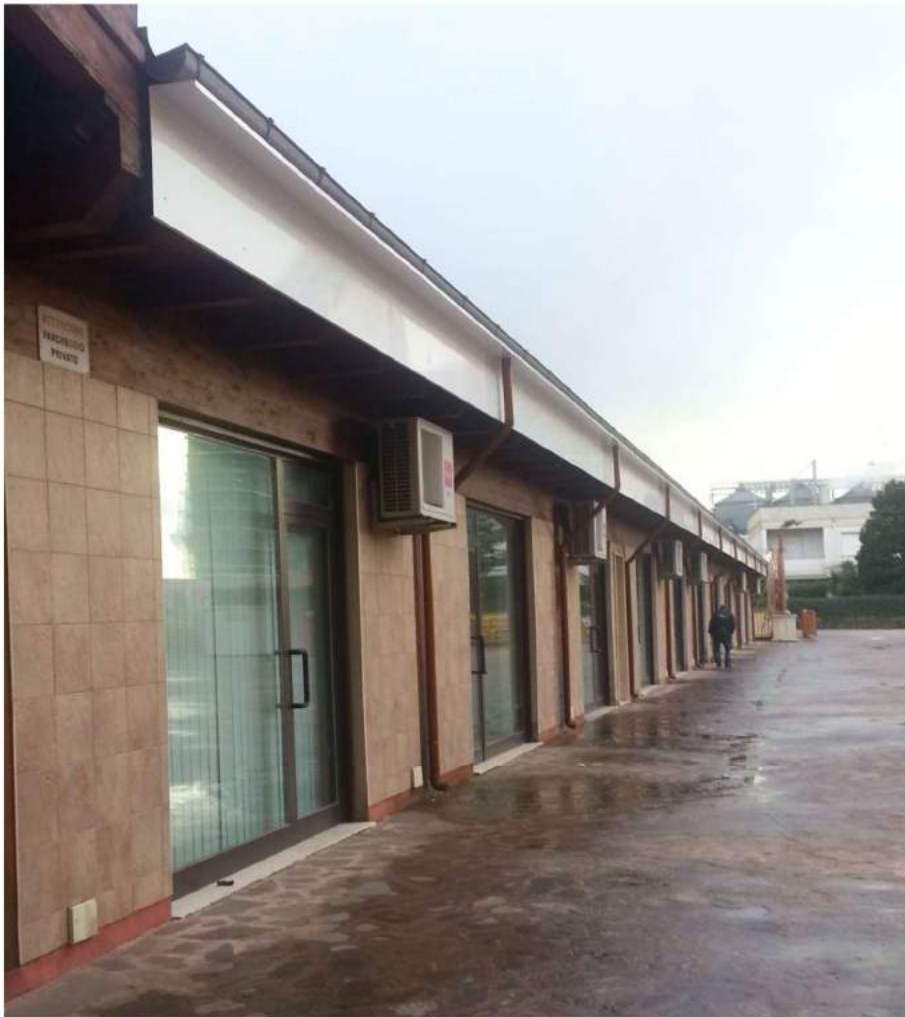
Figura 4: Vista dei locali commerciali subb 810-814.

Gli infissi, in alluminio anodizzato color legno (a doppio vetro) si presentano di buona qualità e non di remota posa in opera.

Tutti i suddetti locali si presentano in buono stato di conservazione con impianto elettrico incassato nel controsoffitto e corpi illuminanti a basso consumo. Ad accezione dei subb. dal 810 al 814, provvisti di impianto di climatizzazione estivo/invernale a pompa di calore, non sono presenti impianti di riscaldamento. La postazione all’ ingresso (realizzata in cartongesso) dei locali di cui ai subb. 815-824 è riscaldata con stufa elettrica, secondo il reale bisogno. Non sono presenti sistemi di produzione di acqua calda sanitaria.

Anche lo stato di conservazione esterno è buono e non sono stati riscontrati evidenti segni di deterioramento materico e costruttivo. La pavimentazione esterna del cortile è in porfido ed è anch’essa in buono stato.

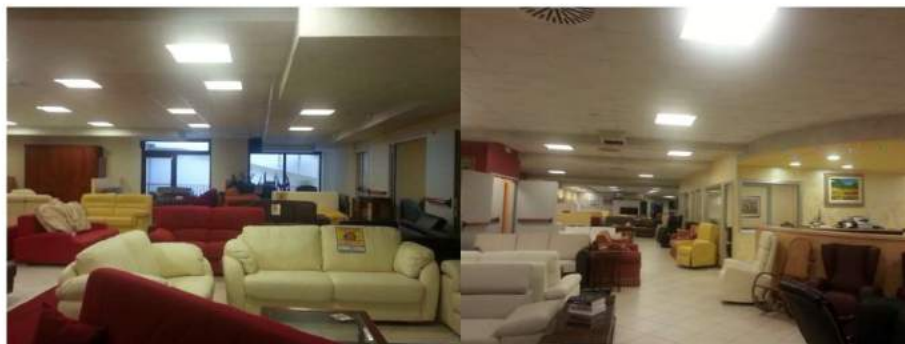
Figura 6: Vista del locale seminterrato.

Dal sopralluogo effettuato, relativamente al piano interrato, risultano generalmente rispettati i punti 5, 8, 13, ma i locali sono risultati manchevoli sulla resistenza a fuoco delle strutture di compartimentazione, sull'organizzazione delle vie di fuga, sulla dotazione di impianti di spegnimento automatico, sulla qualificazione dei materiali utilizzati come rivestimento e nella controsoffittatura ai fini della prevenzione incendi, e soprattutto nelle comunicazioni con altre attività consentite.

Quello che si è venuto a configurare in questo caso è che la Società, in forza di giusto permesso a costruire in sanatoria (per aver ampliato e frazionato il bene), ha ultimato i lavori al piano terra e provveduto catastalmente al frazionamento, quest'ultimo poi di fatto non è stato attuato (se non parzialmente). Tale situazione, da una parte richiama alla mente l'insorgenza di una responsabilità professionale del tecnico incaricato del frazionamento (trattasi di un reato penale prescrivibile), dall'altra spinge a pensare che non si possa configurare, nel caso del mancato frazionamento, un vero e proprio abuso edilizio, semmai una "violazione mai eseguita", un "permesso a regolarizzare un'opera abusiva parzialmente goduto". La sanatoria (regolarizzazione postuma di abusi edilizi) infatti ha per presupposto l'esistenza delle opere non approvate; in questo caso è vero che l'immobile si presenta ampliato ma relativamente al frazionamento non è stato di fatto eseguito; pertanto si reputa necessario procedere ad un accatastamento di fusione per conformare la documentazione allo stato di fatto.

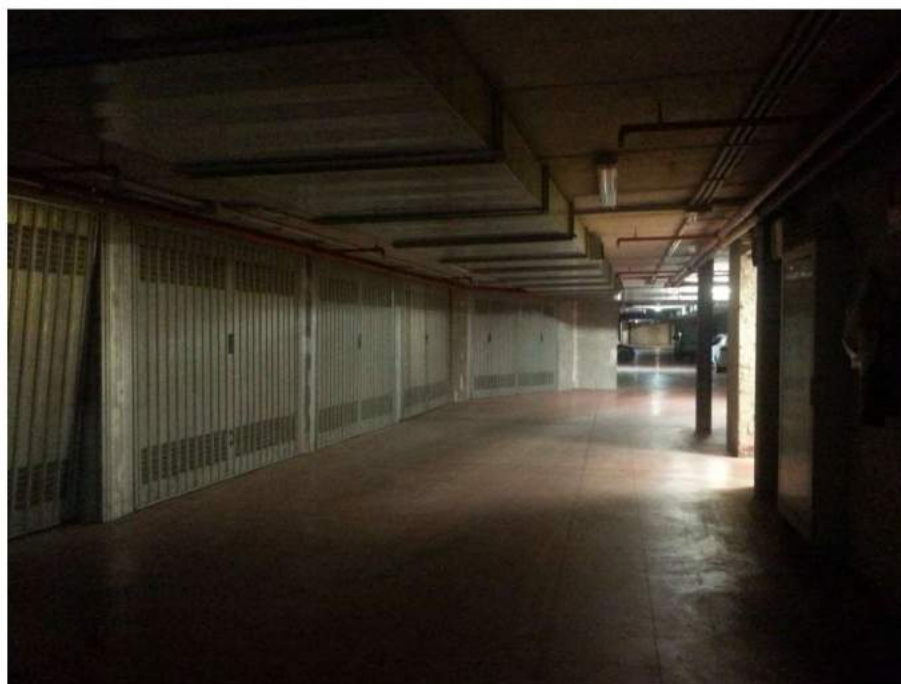
Figura 9: Canalizzazioni dell'impianto di ventilazione forzata.

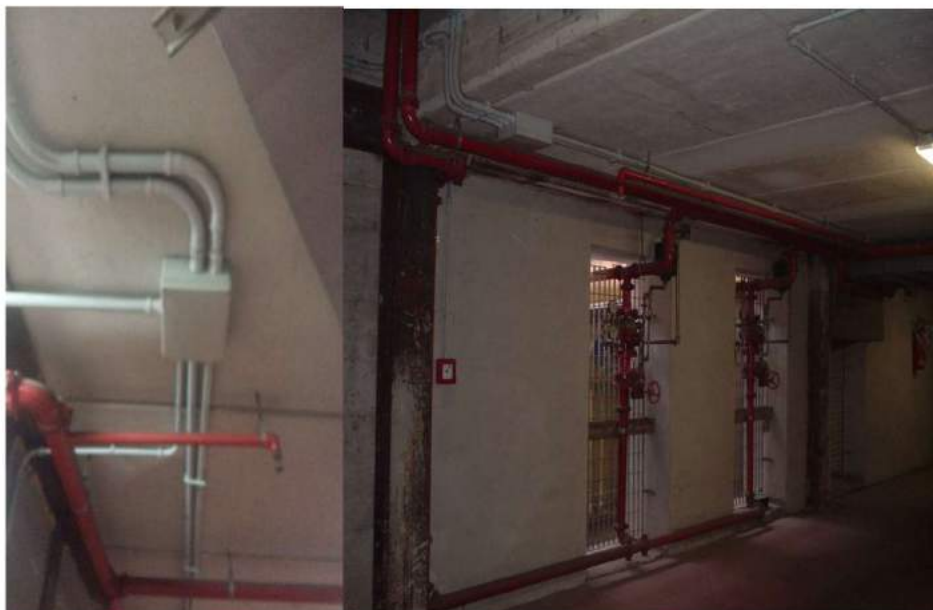
È stato inoltre realizzato in entrambi i piani un sistema automatico per lo spegnimento degli incendi a pioggia (sprinkler) costituito da una rete di tubazioni costantemente in pressione alle quali sono collegate le testine

chiuso dagli elementi sensibili al calore. Ogni box è raggiunto dalla rete idrica terminante con una testina sprinkler.

Figura 10: Impianto Sprinkler.

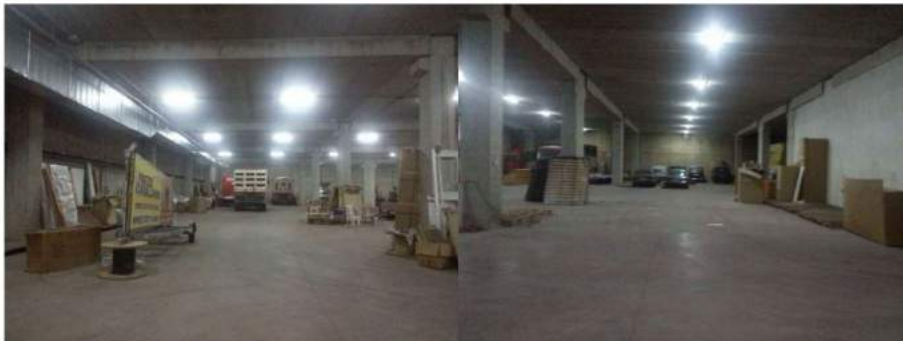
Figura 12: Vista del locale deposito.

Il locale di pianta rettangolare, censito al F.9 part. 1065 sub. 807 del NCEU del Comune di Pomezia presenta una superficie di 3888 mq per una altezza di 5,25m ed è costituito da un unico ambiente, connesso verticalmente con il piano primo seminterrato e con il piano terra a mezzo di n. 3 corpi scala. Esso si presenta privo di tramezzature, con pilastratura ed elementi strutturali a vista. Trattasi infatti di un ambiente industriale con pareti in cemento poco rifinite e pavimento di tipo industriale, impianto elettrico a vista così come anche le canalizzazioni dell’impianto di trattamento aria che corrono lungo al parete di lunghezza maggiore. Non sono presenti servizi igienici. Non sono stati reperiti dalla scrivente informazioni sull’impianto elettrico e su quello di messa a terra. Non sono presenti altri impianti.
