**TRIBUNALE CIVILE DI ROMA**

**FALLIMENTO n. 901/14**

**RELAZIONE DI CONSULENZA**

ROMA, li 16/09/2015

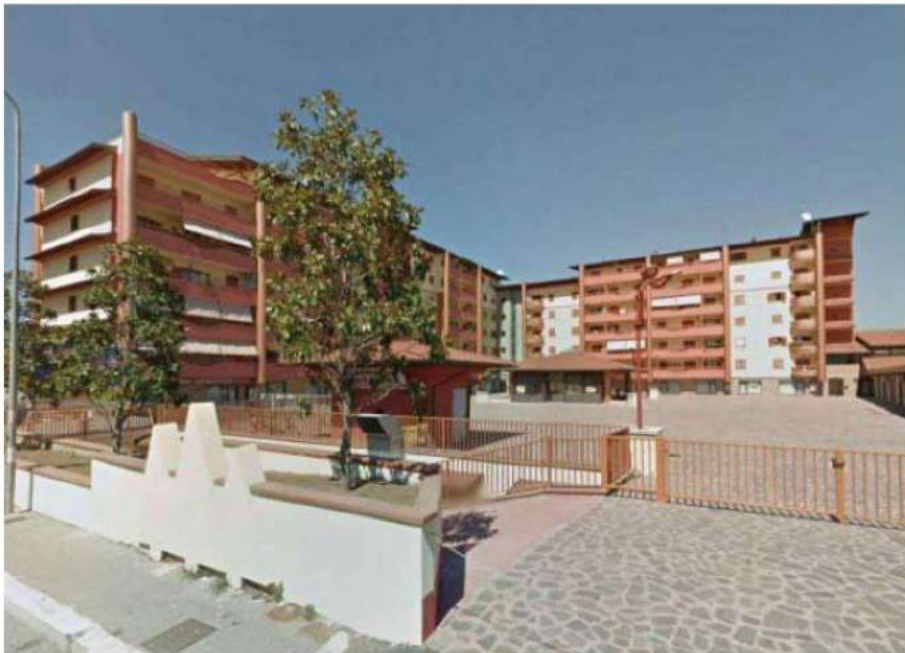
Il complesso immobiliare "le Magnolie" si compone di n. 3 corpi fabbrica disposti spazialmente a forma di "U" e di una piastra interrata centrale che si sviluppa su n. 2 livelli (S1 ed S2)

Tale fabbricato, con copertura a falde inclinate, realizzato con struttura portante in c.a. a pilastri e travi, è dotato di n. 3 corpi scala con vani ascensore per la connessione verticale degli appartamenti, dell'uscita al piazzale e dei box. Esso risulta ben rifinito con prospetto con tonalità chiare-scure, con particolari realizzati in pietra e con decorazioni dei balconi con affaccio sul cortile in rame così come gli elementi cilindrici di rame che nascondono l'alloggiamento degli impianti tecnologici.

Figura 1: Vista d'insieme del Complesso Immobiliare "Le Magnolie" (fonte:Linea Studio)

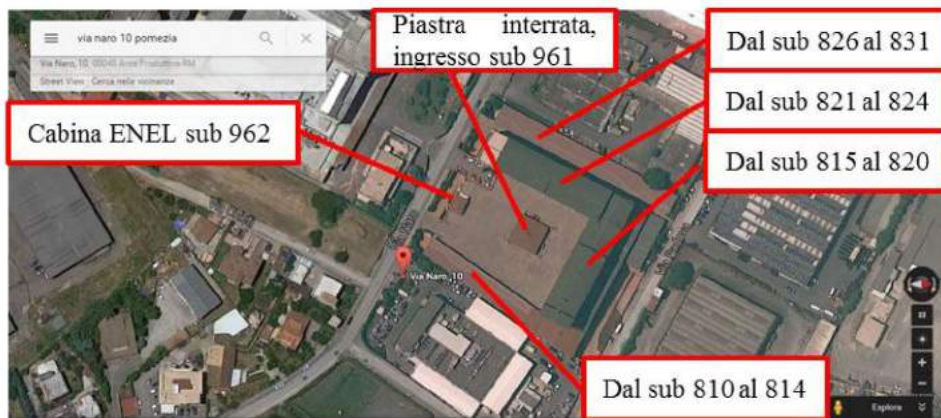
**Figura 2: Ubicazione delle uu.ii. nel complesso "Le Magnolie"**

I locali commerciali di cui al F. 9 part 1065 subb 810, 811, 812, 813, 814, 815, 816, 817, 818, 819, 820, 821, 822, 823, 824, 826, 827, 828, 829, 830 e 831 si presentano ubicati al piano terra del complesso immobiliare esternamente e internamente finemente rifiniti.

Entrando più nel dettaglio i subb dal n. 815 al n. 824 si presentano come un unico ambiente attualmente destinato all'esposizione ed alla vendita di mobili.

Dal confronto con le planimetrie catastali, infatti, non risultano realizzate tutte le tramezzature; esse si presentano discontinue e qualora non

Altra difformità rilevata è nella ubicazione dei servizi igienici; risultano effettivamente realizzati solo i servizi igienici in planimetria ubicati nel sub 815, in adiacenza al corpo scala e l'altro nel sub 820 (regolarmente provvisti di antibagno). Per gli altri servizi igienici in planimetria sono state riscontrate solo le predisposizioni impiantistiche. L'altezza dei locali catastalmente indicata è di m 2,80 ad eccezione del sub 824 il quale presenta un'altezza di m 3,30

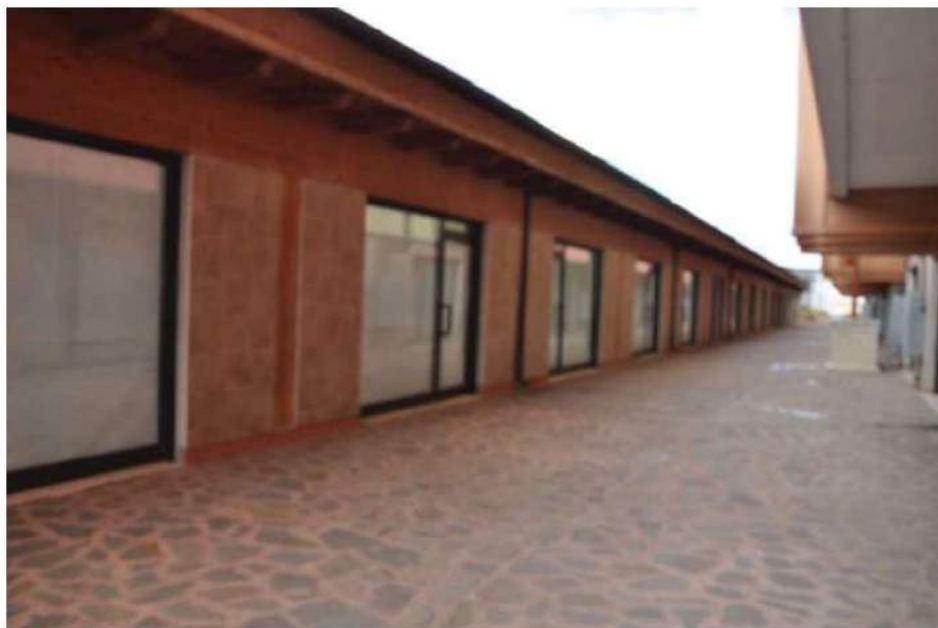
I locali commerciali di cui ai subb dal n. 826 al n. 831, come anche quelli dal n. 810 al 814, con accesso dai vialetti condominiali (che collegano Via Naro e Via Padova), attualmente adibiti a locali esposizione, si presentano, anch'essi come i precedenti, funzionalmente connessi tra loro in quanto privi di parte delle tramezzature interne e dotati delle predisposizioni<sup>6</sup> per i servizi di cui alla planimetria. Tali locali presentano un'altezza di m 3,12.

**Figura 3: Vista del vialetto condominiale e degli ingressi ai subb. 826-831. (fonte:Linea Studio)**

Fedelmente alla planimetria, invece, tutti i locali presentano ingressi con ampie vetrate, alcune dotate di veneziane interne. L'altezza dei vani indicata catastalmente è sempre di m 3.12.

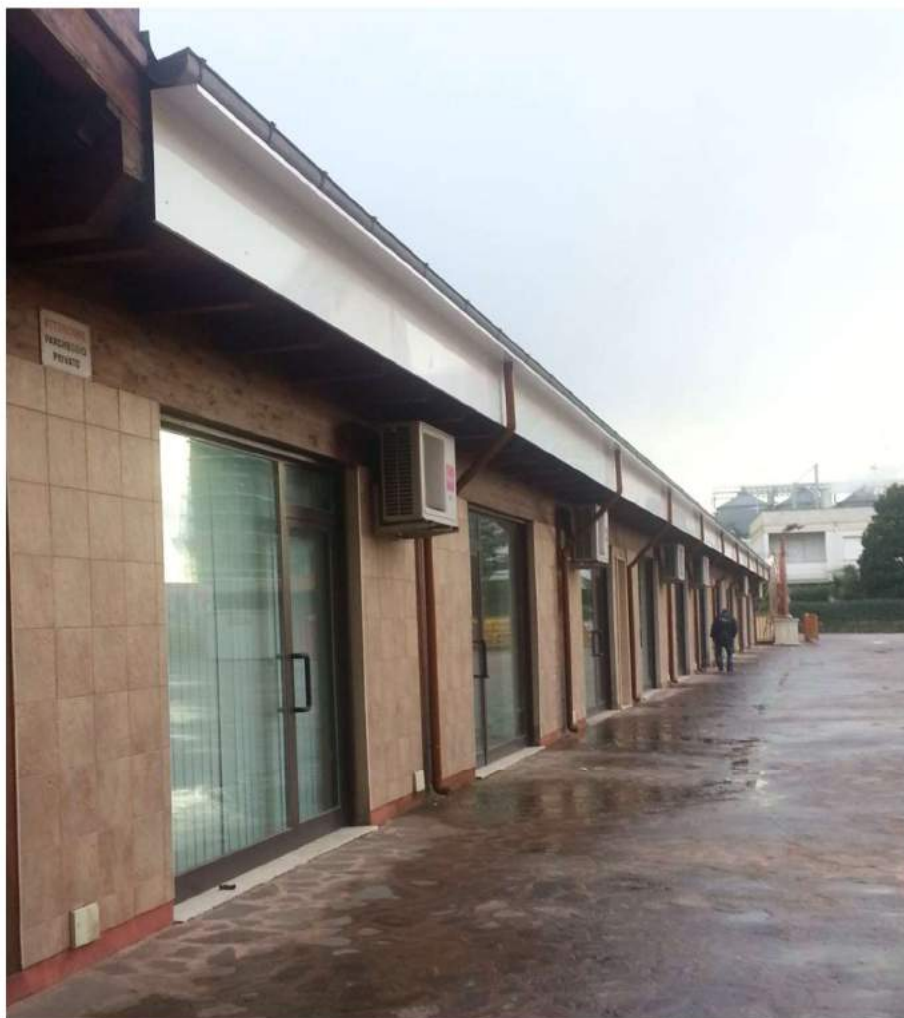
Tutti i suddetti locali si presentano in buono stato di conservazione con impianto elettrico incassato nel controsoffitto e corpi illuminanti a basso consumo. Ad eccezione dei subb. dal 810 al 814, provvisti di impianto di climatizzazione estivo/invernale a pompa di calore, non sono presenti impianti di riscaldamento. La postazione all' ingresso (realizzata in cartongesso) dei locali di cui ai subb. 815-824 è riscaldata con stufa elettrica, secondo il reale bisogno. Non sono presenti sistemi di produzione di acqua calda sanitaria.

Anche lo stato di conservazione esterno è buono e non sono stati riscontrati evidenti segni di deterioramento materico e costruttivo. La pavimentazione esterna del cortile è in porfido ed è anch'essa in buono stato.

Figura 4: Vista dei locali commerciali subb 810-814.

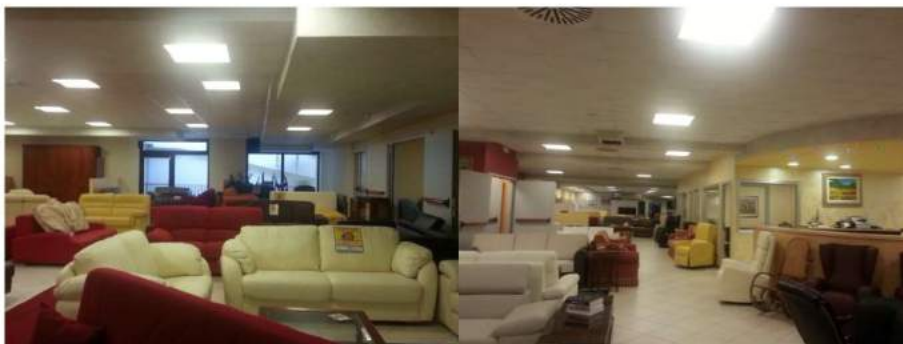
Dal sopralluogo effettuato, relativamente al piano interrato, risultano generalmente rispettati i punti 5, 8, 13, ma i locali sono risultati manchevoli sulla resistenza a fuoco delle strutture di compartimentazione, sull'organizzazione delle vie di fuga, sulla dotazione di impianti di spegnimento automatico, sulla qualificazione dei materiali utilizzati come rivestimento e nella controsoffittatura ai fini della prevenzione incendi, e soprattutto nelle comunicazioni con altre attività consentite.

**Figura 6: Vista del locale seminterrato.**

Quello che si è venuto a configurare in questo caso è che la Società, in forza di giusto permesso a costruire in sanatoria (per aver ampliato e frazionato il bene), ha ultimato i lavori al piano terra e provveduto catastalmente al frazionamento, quest'ultimo poi di fatto non è stato attuato (se non parzialmente). Tale situazione, da una parte richiama alla mente l'insorgenza di una responsabilità professionale del tecnico incaricato del frazionamento (trattasi di un reato penale prescrivibile), dall'altra spinge a pensare che non si possa configurare, nel caso del mancato frazionamento, un vero e proprio abuso edilizio, semmai una "violazione mai eseguita", un "permesso a regolarizzare un'opera abusiva parzialmente goduto". La sanatoria (regolarizzazione postuma di abusi edilizi) infatti ha per presupposto l'esistenza delle opere non approvate; in questo caso è vero che l'immobile si presenta ampliato ma relativamente al frazionamento non è stato di fatto eseguito; pertanto si reputa necessario procedere ad un accatastamento di fusione per conformare la documentazione allo stato di fatto.

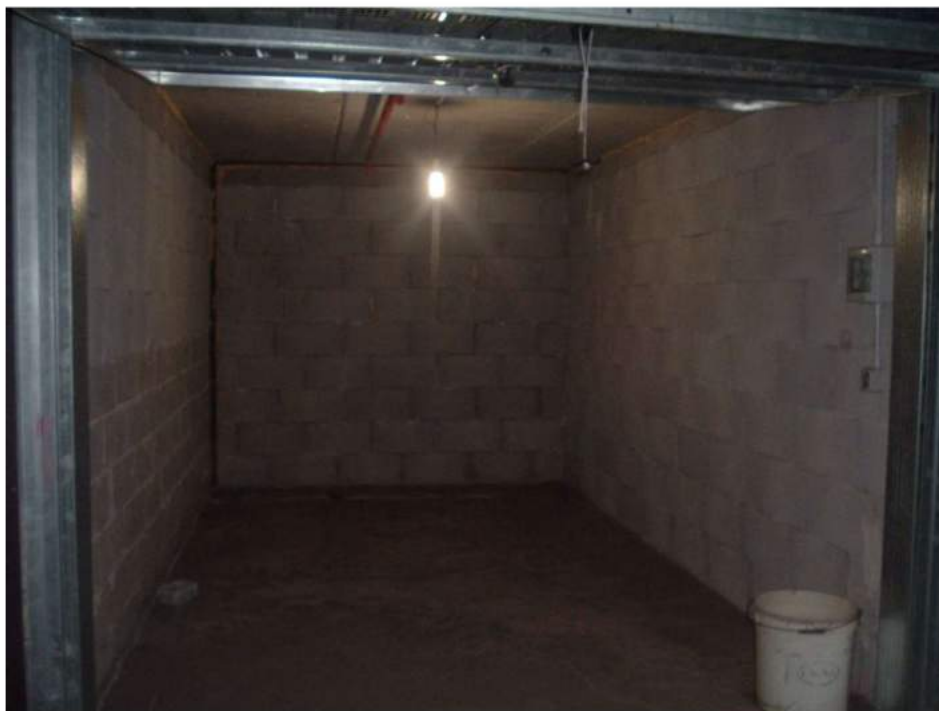
**Figura 7: Vista di un box tipo.**

Ciascun box poi è stato dotato di una superficie di aerazione pari a 1/100 della superficie in pianta a mezzo apertura sul serramento di chiusura dello stesso.

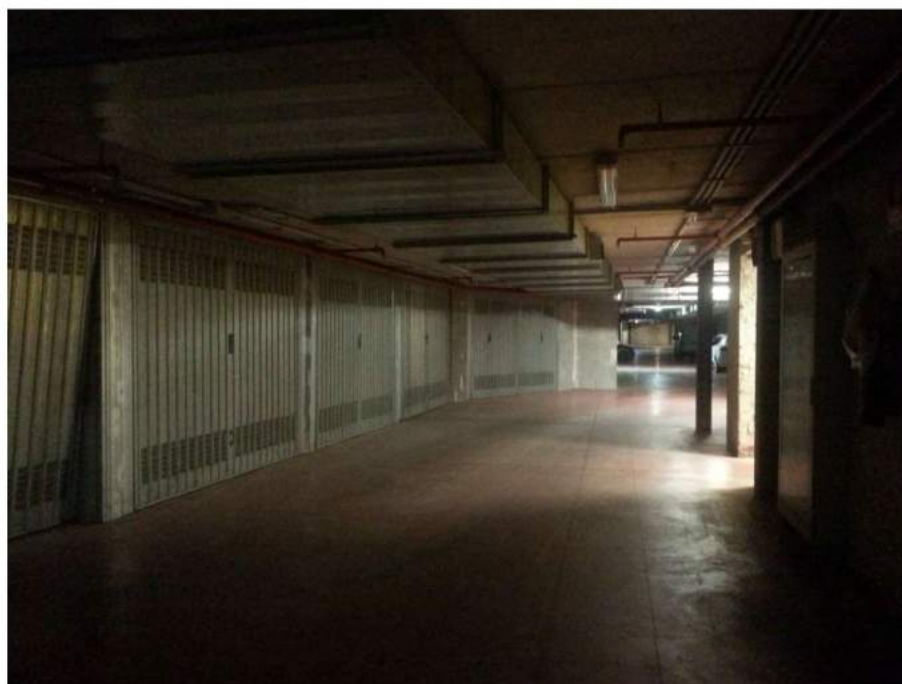
**Figura 9: Canalizzazioni dell'impianto di ventilazione forzata.**

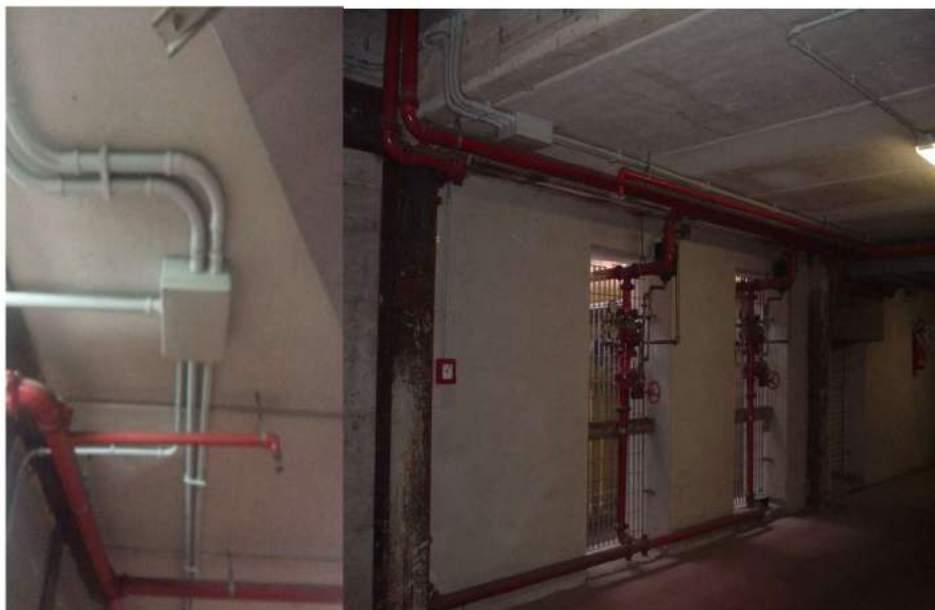
È stato inoltre realizzato in entrambi i piani un sistema automatico per lo spegnimento degli incendi a pioggia (sprinkler) costituito da una rete di tubazioni costantemente in pressione alle quali sono collegate le testine

chiuso dagli elementi sensibili al calore. Ogni box è raggiunto dalla rete idrica terminante con una testina sprinkler.

**Figura 10: Impianto Sprinkler.**

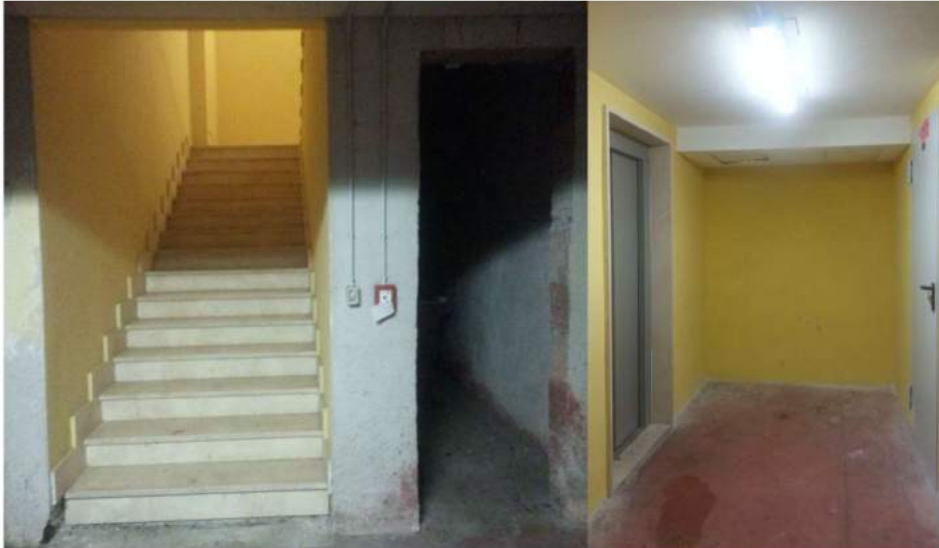
**Figura 11: Assenza di zona filtro in prossimità di scale interne e vani ascensori.**

Per le motivazioni suddette si è ritenuto, nelle operazioni di stima, di operare una percentuale di decremento del valore commerciale dei box in virtù del fatto che il nuovo acquirente potrebbe essere chiamato alla messa in sicurezza del locale in oggetto o subire una limitazione nell'uso del bene per contingenze relative alla pubblica sicurezza.

È comunque doveroso aggiungere che nelle “Misure per lo sfollamento delle persone in caso di emergenza” proposte dal CTU Arch. Zamarra non vengono coinvolti box che interessano la procedura, mentre nulla la scrivente può dire su quei box che il CTU propone di eliminare o sostituire con “posti auto” per aumentare l'aerazione naturale attraverso la realizzazione di ulteriori condotti di aereazione.

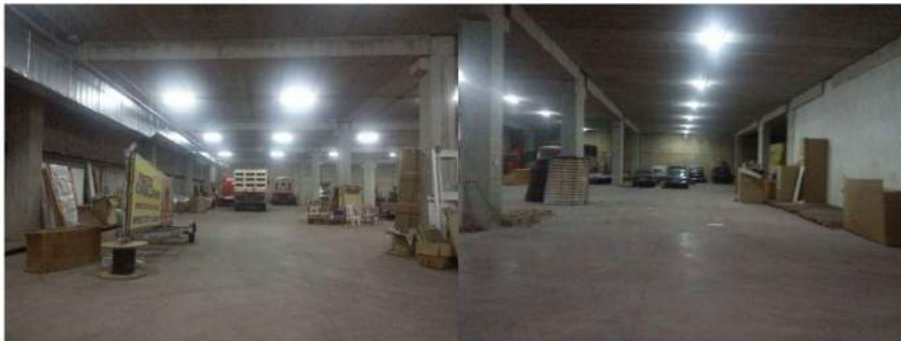
Il locale di pianta rettangolare, censito al F.9 part. 1065 sub. 807 del NCEU del Comune di Pomezia presenta una superficie di 3888 mq per una altezza di 5,25m ed è costituito da un unico ambiente, connesso verticalmente con il piano primo seminterrato e con il piano terra a mezzo di n. 3 corpi scala. Esso si presenta privo di tramezzature, con pilastratura ed elementi strutturali a vista. Trattasi infatti di un ambiente industriale con pareti in cemento poco rifinite e pavimento di tipo industriale, impianto elettrico a vista così come anche le canalizzazioni dell’impianto di trattamento aria che corrono lungo al parete di lunghezza maggiore. Non sono presenti servizi igienici. Non sono stati reperiti dalla scrivente informazioni sull’impianto elettrico e su quello di messa a terra. Non sono presenti altri impianti.

**Figura 12: Vista del locale deposito.**

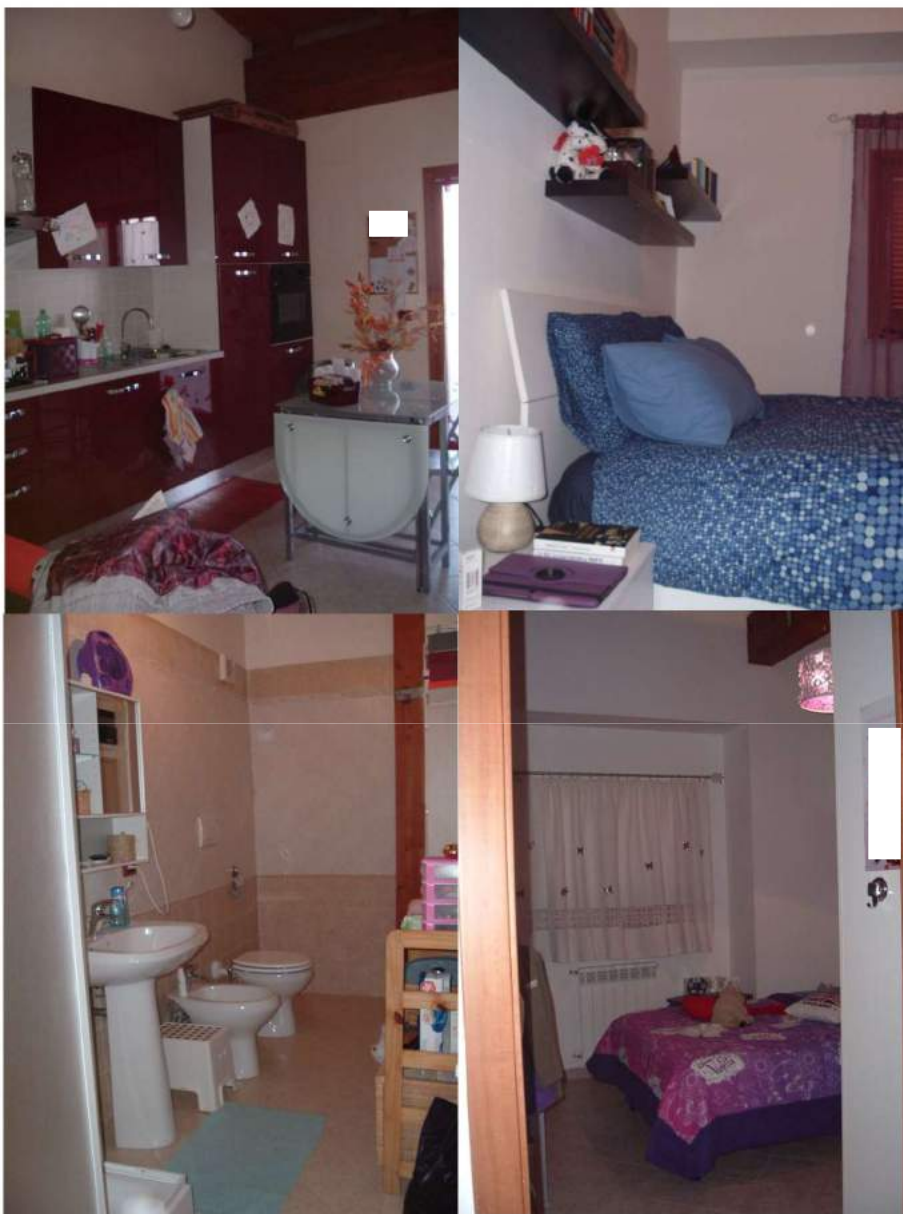
**Figura 14: Vista degli interni dell'appartamento di cui al F.9 part. 1065 sub 631 int. 514**

Gli interni sono curati e privi di evidenti segni macroscopici di deterioramento materico e costruttivo. Solo nel bagno sono state rilevate delle piastrelle del pavimento lesionate (forse per difetti di posa) poste in prossimità del lavello, mentre nell'altro bagno è stata evidenziata un alone imputabile ad una piccola infiltrazione.

La pavimentazione esterna ed interna sono ben conservati e così anche gli infissi.

In sede di sopralluogo si è rilevata la necessità di un intervento di manutenzione atto a individuare ed eliminare piccole fessure che si sono naturalmente create in prossimità dei collegamenti tetto-paramento murario (forse createsi a causa della dilatazione termica del legno) che inficiano la prestazione energetica dell'u.i.

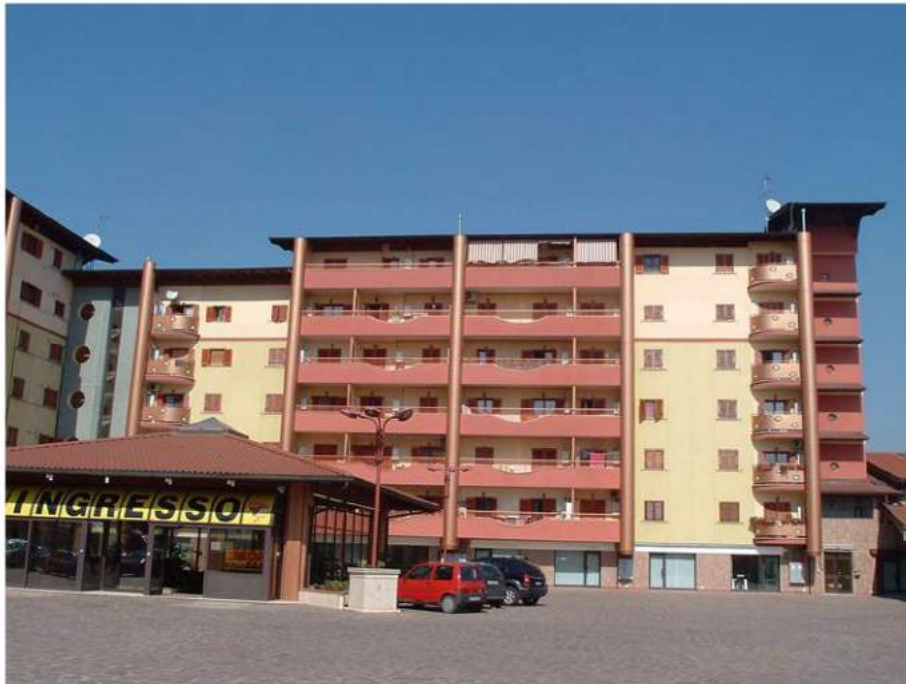
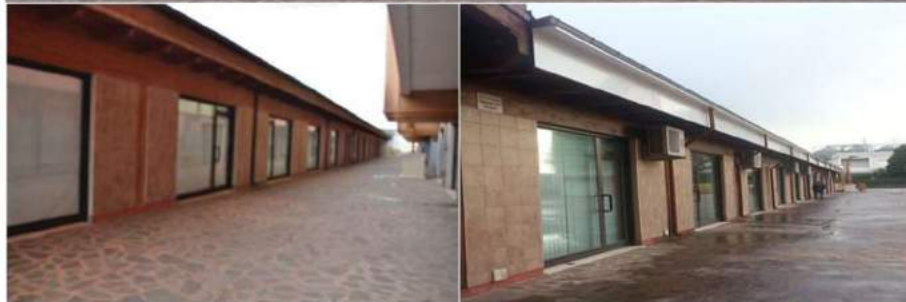
**NOTE FOTOGRAFICHE LOTTO**

<b>CONFORMITA' CATASTALE</b>	Lo stato di fatto è difforme dalla planimetria catastale in quanto non sono state realizzate tutte le tramezzature interne e sono stati realizzati solo alcuni servizi mentre quelli rappresentati in planimetria sono presenti come predisposizioni impiantistiche.
<b>ONERI E GRAVAMI</b>	regolamento condominiale
<b>STATO DI CONSERVAZIONE</b>	Buono. Solo qualche pannello della controsoffittatura è da sostituire. Esterno con rifiniture di pregio.
<b>STATO DI OCCUPAZIONE</b>	LOCATI dal 01/032014 per n. 6 anni.
<b>NOTE TECNICHE</b>

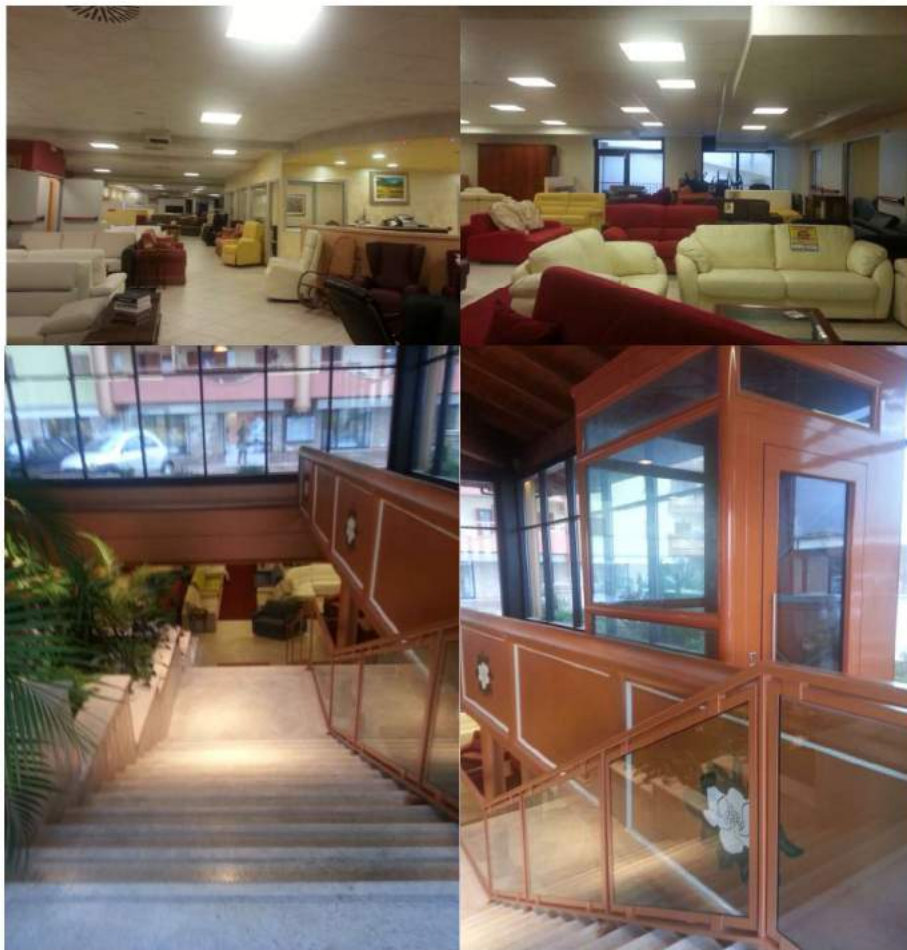
**NOTE FOTOGRAFICHE LOTTO**

<b>CONFORMITA' CATASTALE</b>	La planimetria catastale necessita di essere corretta in quanto non è coerente alla superficie rilevata e comunque riscontrata in visura.
<b>ONERI E GRAVAMI</b>	regolamento condominiale
<b>STATO DI CONSERVAZIONE</b>	Buono. Solo qualche pannello della controsoffittatura è da sostituire. Esterno con rifiniture di pregio.
<b>STATO DI OCCUPAZIONE</b>	LOCATI dal 01/032014 per n. 6 anni.
<b>NOTE TECNICHE</b>	Il locale necessita di essere adeguato alla regola tecnica di prevenzione incendi con particolare riguardo alla compartimentazione ed all'organizzazione delle vie di fuga. Può essere necessario anche un impianto automatico di spegnimento dell'incendio.

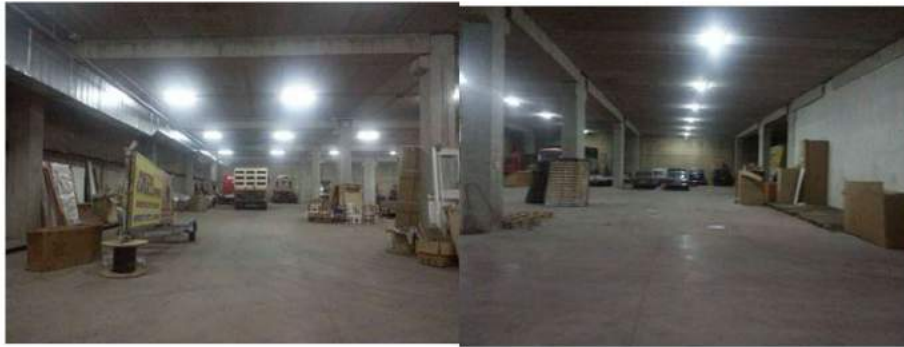
<b>STATO DI OCCUPAZIONE</b>	Locato.
<b>NOTE TECNICHE</b>	Il locale, poiché adiacente all'autorimessa, attività configurantesi come ad alto rischio, non presenta le idonee caratteristiche di compartimentazione; il locale necessita di essere adeguato alla regola tecnica di prevenzione incendi.
<b>NOTE FOTOGRAFICHE LOTTO</b>

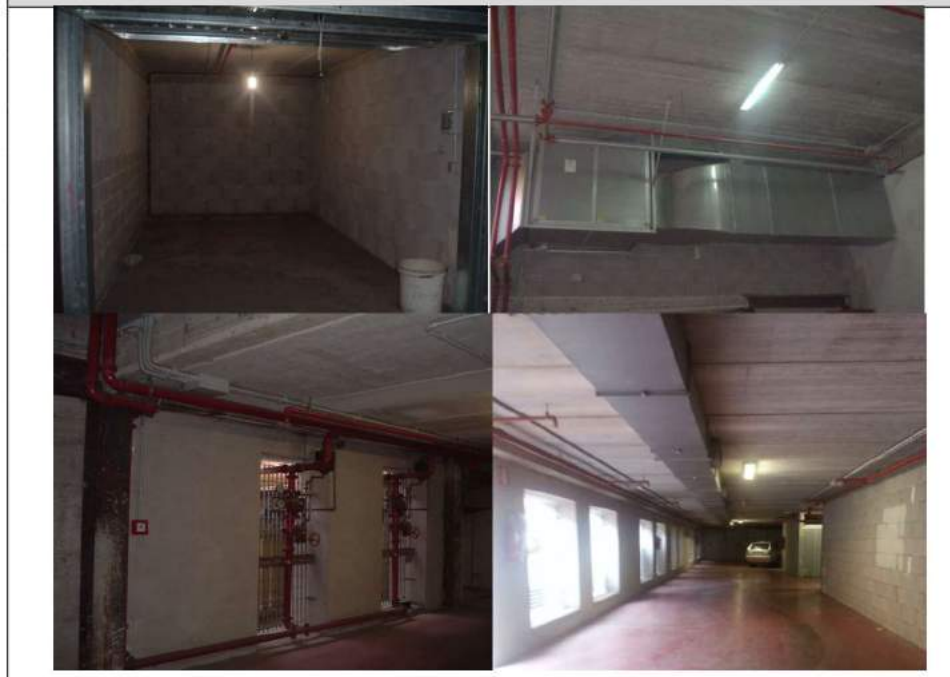
**NOTE FOTOGRAFICHE LOTTO**

Atti urbanistici ed edilizi:	CE n. 221/90 rilasciata in data 27.07.1990 CE in variante n. 144/2000 PdC n. 115 del 21/09/2004 PdC in sanatoria n. 193 del 19/12/2005 PdC in sanatoria n. 313 del 01/06/2006
Certificati di conformità edilizia e agibilità	n. 69998 n. 70007 n. 13015 del 15/02/2007
<b>CONFORMITA' CATASTALE</b>	
<b>ONERI E GRAVAMI</b>	regolamento condominiale
<b>STATO DI CONSERVAZIONE</b>	Normale.
<b>STATO DI OCCUPAZIONE</b>	Locati.
<b>NOTE TECNICHE</b>	Il locale necessita di interventi per l'adeguamento alla regola tecnica di prevenzione incendi: adeguamento della compartimentazione; realizzazione delle zone filtro e di porte RE per gli accessi ai vani scala/ascensori o agli accessi di altre attività consentite; miglioramento aerazione naturale, miglioramento percorsi di esodo; riallocazione della stazione di pompaggio; miglioramento della segnaletica.
