Tribunale di Piacenza

Procedura Esecutiva Immobiliare R.G. 50/2024

RELAZIONE DEL CONSULENTE TECNICO D'UFFICIO

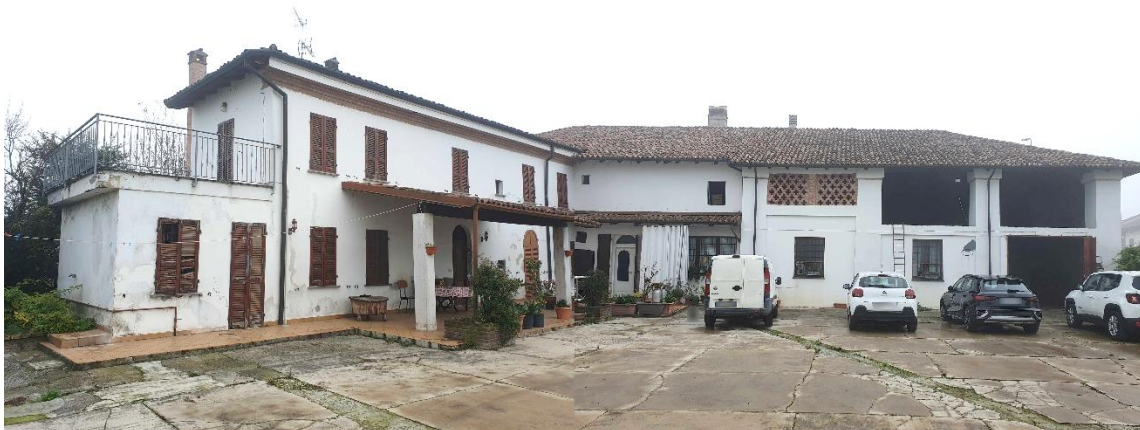
Figura 2 - Foto dell'intero fabbricato costituito dalle due unità immobiliari oggetto di causa

Le due unità immobiliari sono tra loro confinanti e costituiscono, insieme, un unico fabbricato a conformazione a "L" che affaccia sull'area cortilizia antistante (Figura 2).

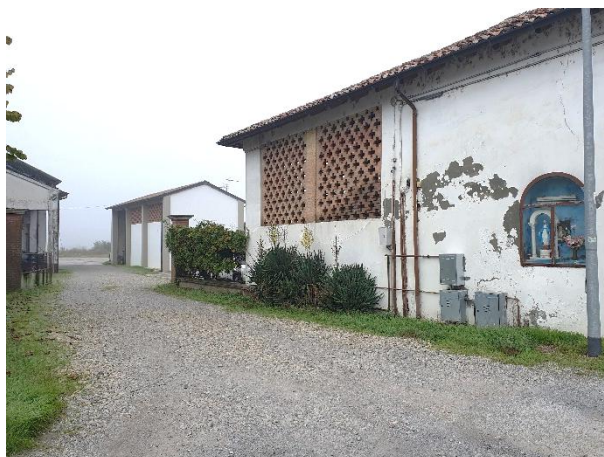
Figura 3 - Fotografia dello stradello in ghiaia che consente l'accesso alla proprietà

L'accesso alla proprietà avviene dall'entrata carrabile al civico 28 di via Torta (SP30), che mediante un breve stradello in ghiaia consente di immettersi nell'area cortilizia di pertinenza del mappale 36 sub 1 (Figura 3).

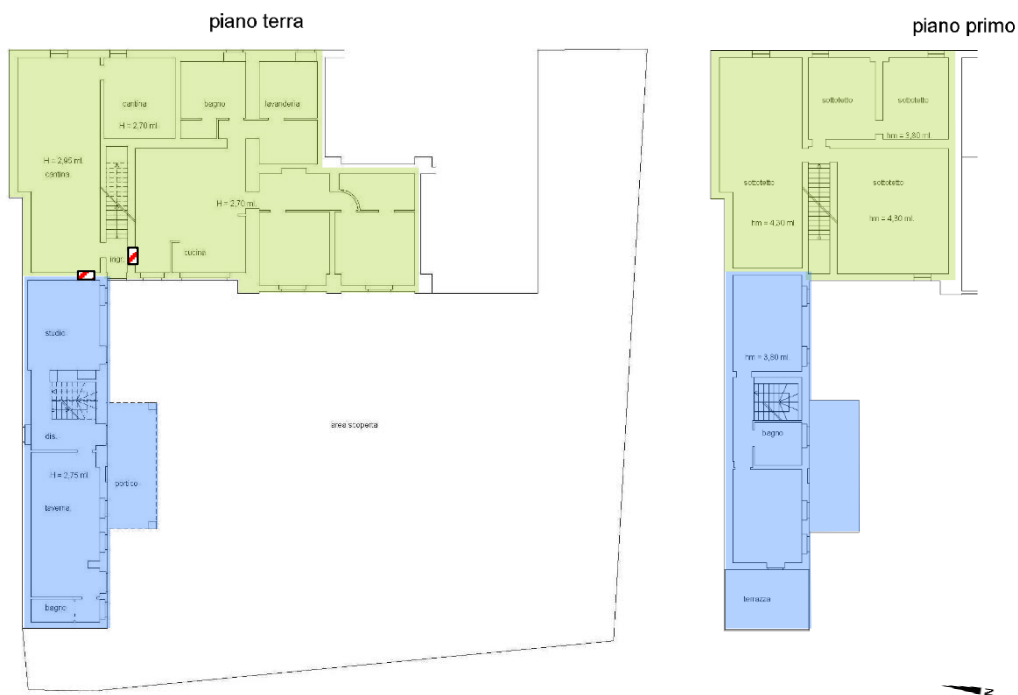
Figura 5 - Stralcio della planimetria catastale con evidenziate e due unità abitative autonome (riempimento di colore verde e azzurro), e le aperture di collegamento interne al piano terra inesistenti (tratteggiato rosso)

Sebbene l'abitazione risulti censita catastalmente come un'unica unità immobiliare, in realtà il bene è composto da due porzioni abitative autonome, prive di collegamento diretto interno (contrariamente a quanto rappresentato in planimetria catastale), dotate ciascuna di ingresso autonomo (Figura 5).

La **porzione orientale** (evidenziata in Figura 5 in colore verde), è composta, al piano terra, da ingresso, soggiorno con cucina, bagno (dotato di lavabo, wc, bidet, box doccia e vasca idromassaggio), disimpegno, lavanderia (dotata di lavabo, wc e bidet), corridoio, due camere da letto, di cui una dotata di cabina armadio, vano scale e due cantine, di cui una particolarmente ampia.

La **porzione settentrionale** dell'immobile (evidenziata in Figura 5 in colore azzurro), è composta, al piano terra, da ingresso, disimpegno, vano scale, sala da pranzo con angolo cottura, bagno (dotato di lavabo, wc, bidet, e predisposizione per box doccia), e soggiorno, oltre a un portico esterno in corrispondenza dell'ingresso principale.

Come già evidenziato, sebbene l'abitazione risulti censita catastalmente come un'unica unità immobiliare, in realtà il bene è composto da due porzioni abitative autonome, prive di collegamento diretto interno, contrariamente a quanto rappresentato in planimetria catastale, dotate ciascuna di ingresso autonomo (Figura 5).

Come verificato presso l'Ufficio Tecnico del Comune di Caorso, le difformità rilevate risultano sanabili mediante la presentazione di una C.I.L.A. per messa in pristino al titolo rilasciato per opere non eseguite, oppure, in alternativa, in una C.I.L.A. per separazione delle due unità abitative.

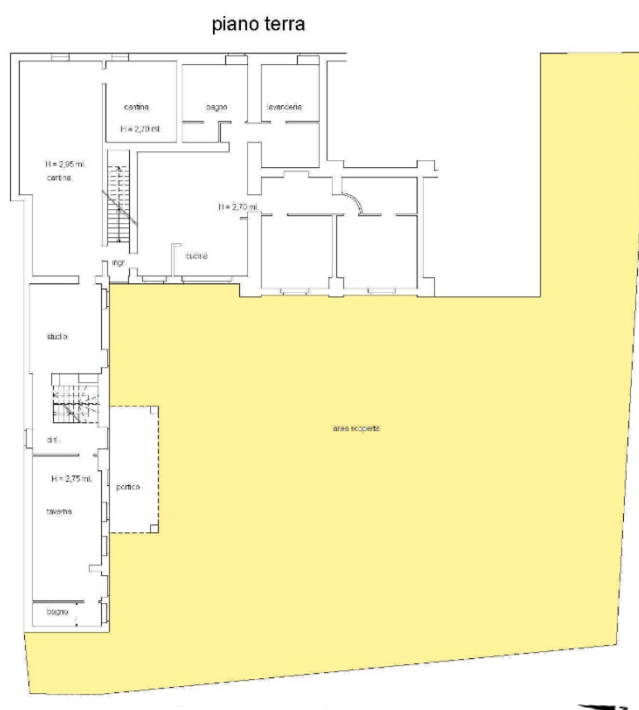
Figura 6 - Stralcio della planimetria catastale con evidenziata l'area cortilizia di pertinenza dell'unità immobiliare in esame

L'area di pertinenza, interamente pianeggiante e carrabile, ha una conformazione a "L" (Figura 6), ed è costituita da una porzione più orientale, che funge da viale d'accesso alla proprietà, pavimentata in ghiaia (Figura 3), e da una porzione più nord-occidentale, prospiciente i fabbricati, pavimentata in lastre di calcestruzzo (Figura 2).

La superficie scoperta dell'area cortilizia di pertinenza dell'unità immobiliare in esame è pari a circa **610 mq.**

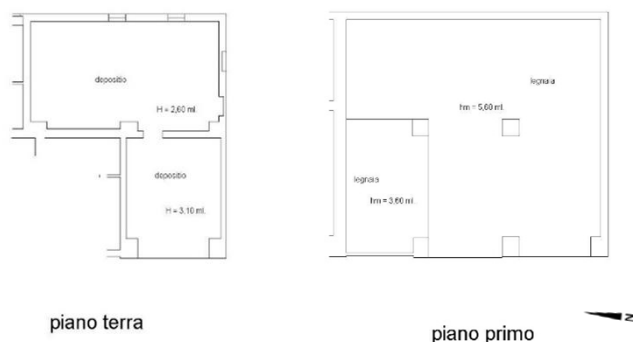
Figura 7 - Stralcio della planimetria catastale dell'unità immobiliare in esame

Il piano terra è composto da due vani destinati a deposito, mentre il primo piano ospita una legnaia (Figura 7).

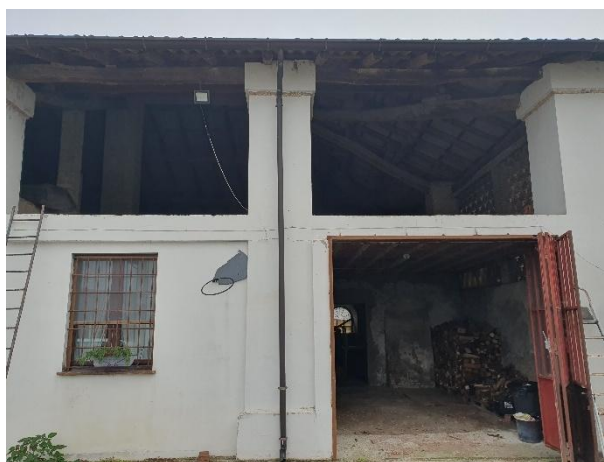
Figura 8 - Fotografia dell'ingresso al piano terra dell'unità immobiliare in esame

L'accesso alla porzione al piano terra avviene direttamente dall'area cortilizia di pertinenza dell'unità immobiliare censita al foglio 36, mappale 73, sub 1 (già parte del compendio di stima), tramite un'ampia apertura carrabile (Figura 8).

Al momento del sopralluogo, i locali risultavano in mediocre stato di conservazione e con finiture di bassa qualità. I muri presentano evidenti e diffuse macchie di umidità, con parziale distacco d'intonaco.
