Tribunale di Catanzaro
Fallimento R.G. 4/2011
Sezione Fallimentare

Relazione di stima

PERIZIA DI STIMA DI BENI IMMOBILI

Fallimento r.g. N. 11/2020

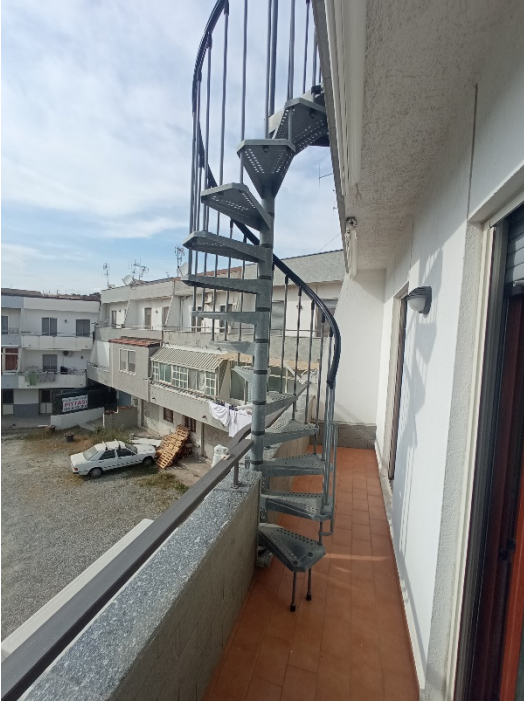
Trattasi di lastrico solare difficilmente accessibile se non tramite la scala a chiocciola montata sul balcone del piano inferiore e con le pedate specie quelle dopo le prime quattro, nel vuoto.

L'intera superficie è risultata rivestita da guaina bituminosa a protezione del piano sottostante e sormontata da lastre di mattonelle poggianti su massetto di cemento. Ha una superficie di mq 140 circa.

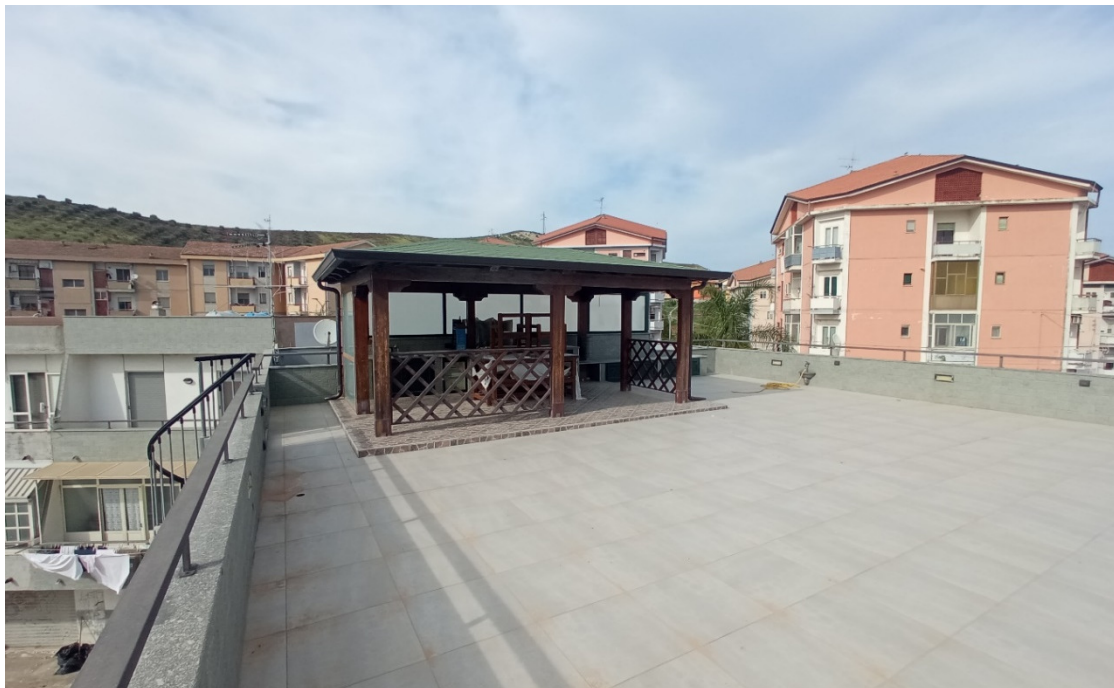
Risulta inoltre realizzato un gazebo in legno di m² 18 circa con n. 8 travi lamellari di cm 20x12 e aventi altezza di mt 2,00 alla gronda e mt 2,80 al colmo. Il tetto è a tipo padiglione con tavolato in

perline maschiate e rifinite all'estradosso con guaina ardesiata. Il gazebo poggia su base di cm di cm 12 circa ed è a ridosso del muretto di delimitazione con l'unità confinante identificata come sub 8. A protezione anche della privacy lungo il muretto che delimita queste due proprietà, sono stati montati pannelli in pvc e policarbonato opaco. Anche sul lastrico solare vi è impianto elettrico ed idraulico.

Quanto realizzato e riferito al lastrico solare, la parte ha dichiarato che tali opere sono state conseguite senza alcun titolo abilitativo e nel corso dell'anno 2018.-

6. Realizzazione di gazebo in legno avente superficie di m² 18:

- Opera allo stato attuale considerati gli aspetti precedentemente elencati non sanabile. Si potrebbe sanare procedendo alla rimozione di tutte le opere abusivamente realizzate, richiedere un permesso a costruire documentando tra l'altro anche il consenso dei confinanti e dimostrare l'accessibilità sul lastrico solare tramite collegamento interno (scala) e quindi intervenire anche in ambiente sismico (Genio Civile) e in ogni caso soggetto comunque a parere urbanistico.
