Tribunale di Palermo
Sezione VI Esecuzioni Immobiliari
R.G.Es. 3/2024 + 5/2024
LOTTO UNICO
Esperto stimatore: Arch. Giuseppe Licata di Baucina

PERIZIA DI STIMA IMMOBILIARE

Abitazione in villino sita nel Comune di Monreale (PA), Contrada Caculla snc piano T – 1 – 2 (fg. 52 part. 785) e terreno sito nel Comune di Monreale (PA), Contrada Caculla (fg. 52 part. 784)

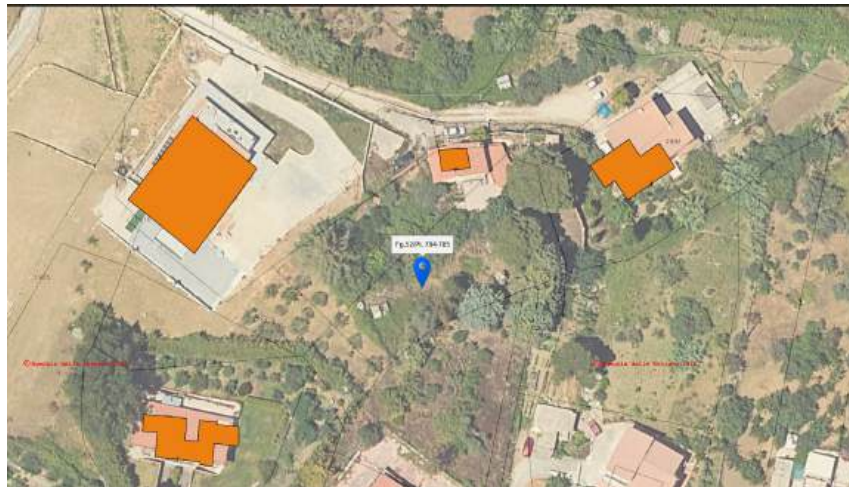
Ai fini dell'esatta individuazione degli immobili oggetto del pignoramento si è effettuato un raffronto tra una ortofoto satellitare attuale e la mappa catastale con l'ausilio del portale Stimatrix forMaps **(All.3)**, riscontrando la corrispondenza tra quanto pignorato e la situazione reale dei luoghi.

Sovrapposizione ortofoto attuale e mappa
catastale tratta da Stimatrix forMaps

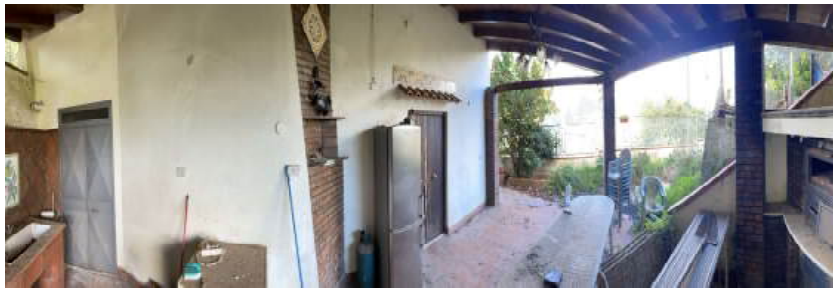
In corrispondenza dell'accesso all'unità immobiliare al piano terra è presente un porticato esterno di circa 37,50 mq con struttura in muratura e copertura a falda inclinata in legno con manto di tegole e al cui interno è presente un forno in muratura. Dallo stesso è inoltre possibile accedere, tramite un infisso in ferro a due ante, ad un vano/locale tecnico di circa 30,00 mq situato in prossimità dell'ingresso all'unità immobiliare al piano terra. Lo stesso si presenta, alla data del sopralluogo, allo stato grezzo privo di finiture nelle pareti.

Foto n. 12 – Vista porticato esterno

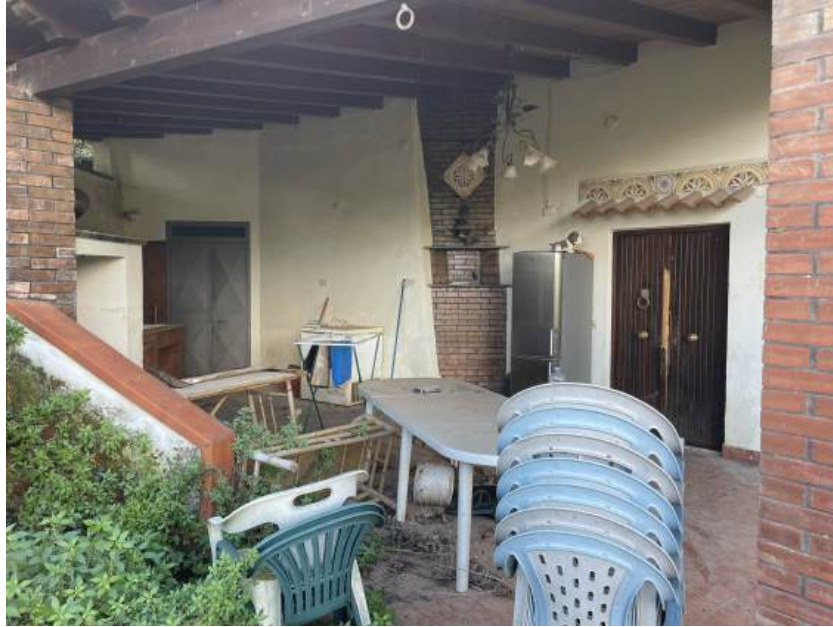
legno e alla data del sopralluogo è stato rinvenuto forzato e gravemente danneggiato. Entrambi i servizi igienici risultano dotati di lavabo, wc, bidet e di box doccia.

Foto n. 14 – Vista ingresso unità immobiliare

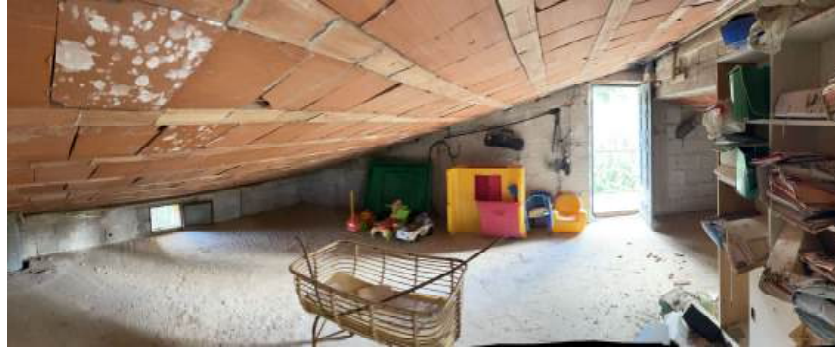
Il piano secondo sottotetto, composto da un solo grande ambiente, è invece allo stato grezzo privo di qualsiasi tipo di finiture.

Foto n. 24 – Vista secondo piano sottotetto

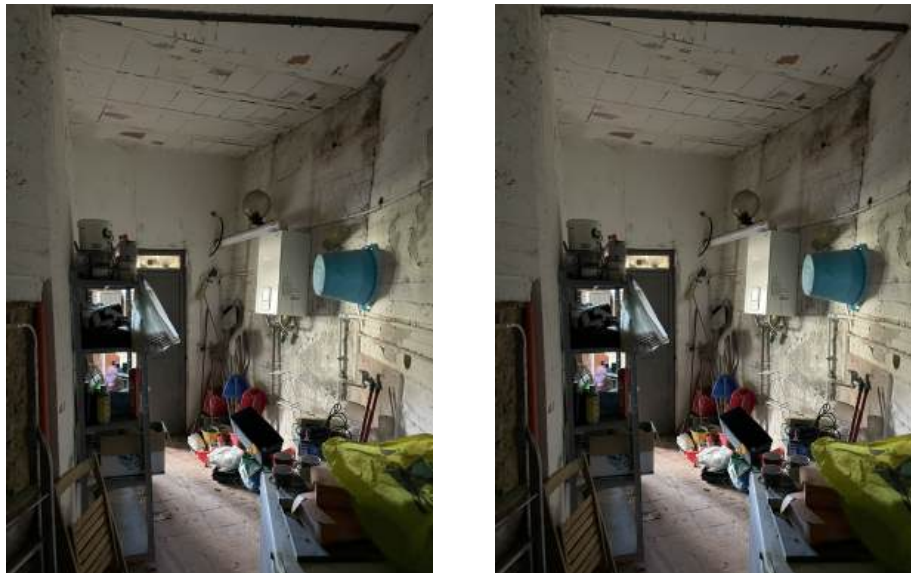
L'impianto di riscaldamento e la produzione dell'acqua calda sanitaria sono garantiti per mezzo di una caldaia a gas ubicata nel vano/locale tecnico. L'impianto di raffrescamento è invece garantito dalla presenza di quattro pompe di calore ubicate nei piani terra e primo.

Foto n. 26 - 27 – Vista vano/ locale tecnico piano terra
