**TRIBUNALE CIVILE DI PALERMO**  
**SEZIONE VI CIVILE - ESECUZIONI IMMOBILIARI**

**R.ES. n 477/2024**

**RELAZIONE PERITALE LOTTO UNICO**

*“Piena e intera proprietà sita in Via Antonio Pizan 10, piano 1^, identificato al C.F. di Palermo al Foglio 94  
particella 939 sub 4”*

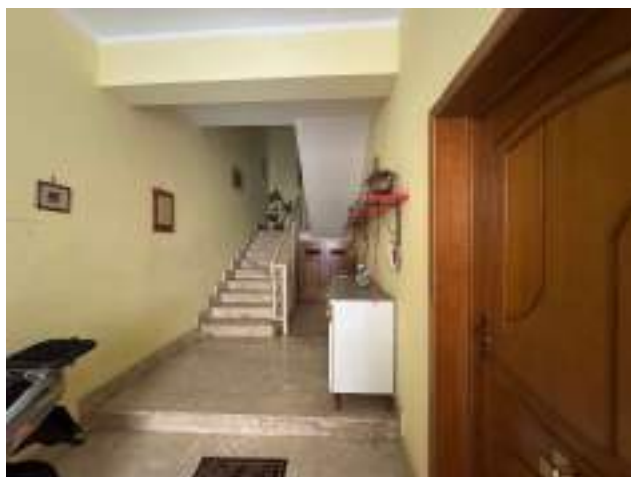
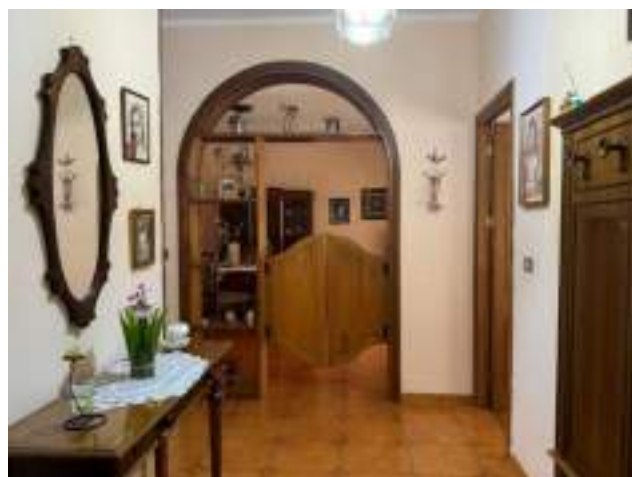
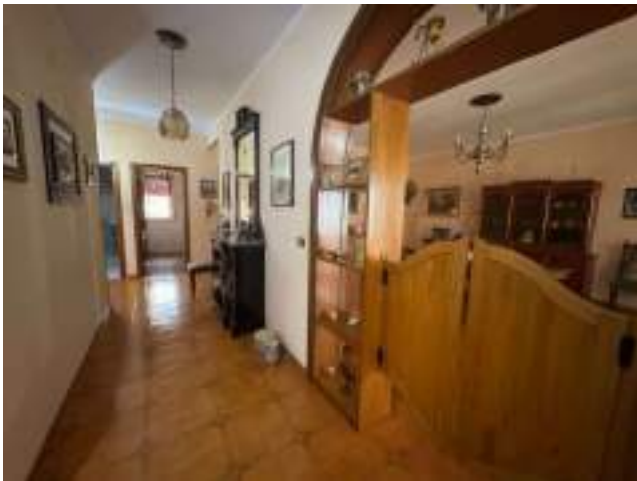
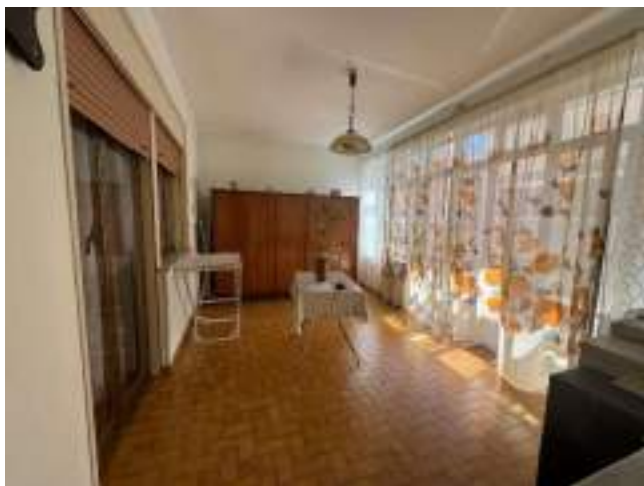
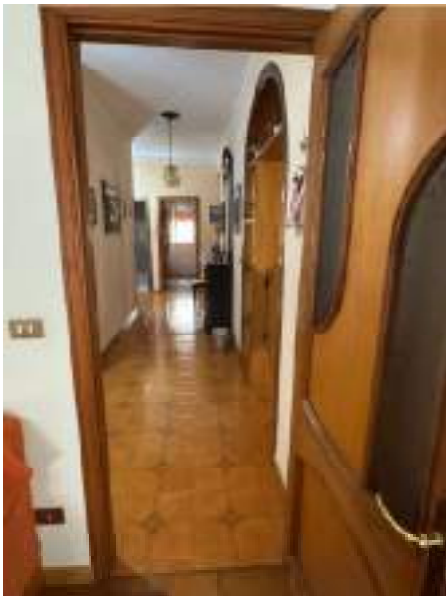
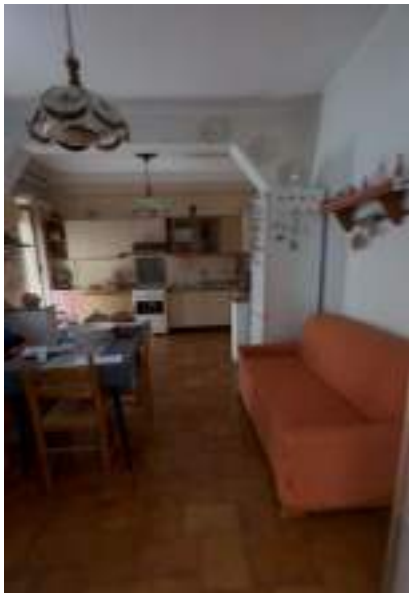
L'ingresso è su ampio corridoio, percorrendo il quale si giunge sulla destra alla spaziosa cucina-soggiorno antistante il terrazzo con veranda sulla Via Pizan e al balcone. Il pavimento è di ceramica e le pareti sono rivestite con piastrelle a tutta altezza. Uscendo dalla cucina e ripercorrendo il corridoio troviamo a seguire il salone, a destra la camera matrimoniale, due vani servizi (bagno e lavanderia), la camera singola e il ripostiglio. Ad esclusione del ripostiglio che ha la finestra alta su

vano scala, gli altri vani affacciano sul balcone e spazio interno tra edifici. Il servizio igienico è dotato di doccia oltre vaso, bidè e lavabo ed è presente un gradino all' ingresso di circa 20 cm di forma circolare. Nella lavanderia si trova uno scaldabagno elettrico per l'acqua calda sanitaria nonostante sia presente su area

pubblica la metanizzazione. La cucina è servita da bombola del gas. Tutte le pareti a meno dei vani adibiti a cucina e wc sono definite e tinteggiate con idropittura. Tutte le aperture sono dotate di avvolgibile e gli infissi sono in alluminio e vetro non a taglio termico. Le porte interne sono di tipo legno tamburato. L'unità immobiliare nello stato di fatto e alla data del sopralluogo è composta, indicando la superficie calpestabile o utile netta e nominando gli ambienti così come da planimetria su indicata: salone -soggiorno mq 27.70- cucina 25 - wc mq 6.75 - lavanderia mq 5.50 - camera mq 18.60 - camera singola mq 10.80 - ripostiglio mq 6.30 - veranda mq 13.40

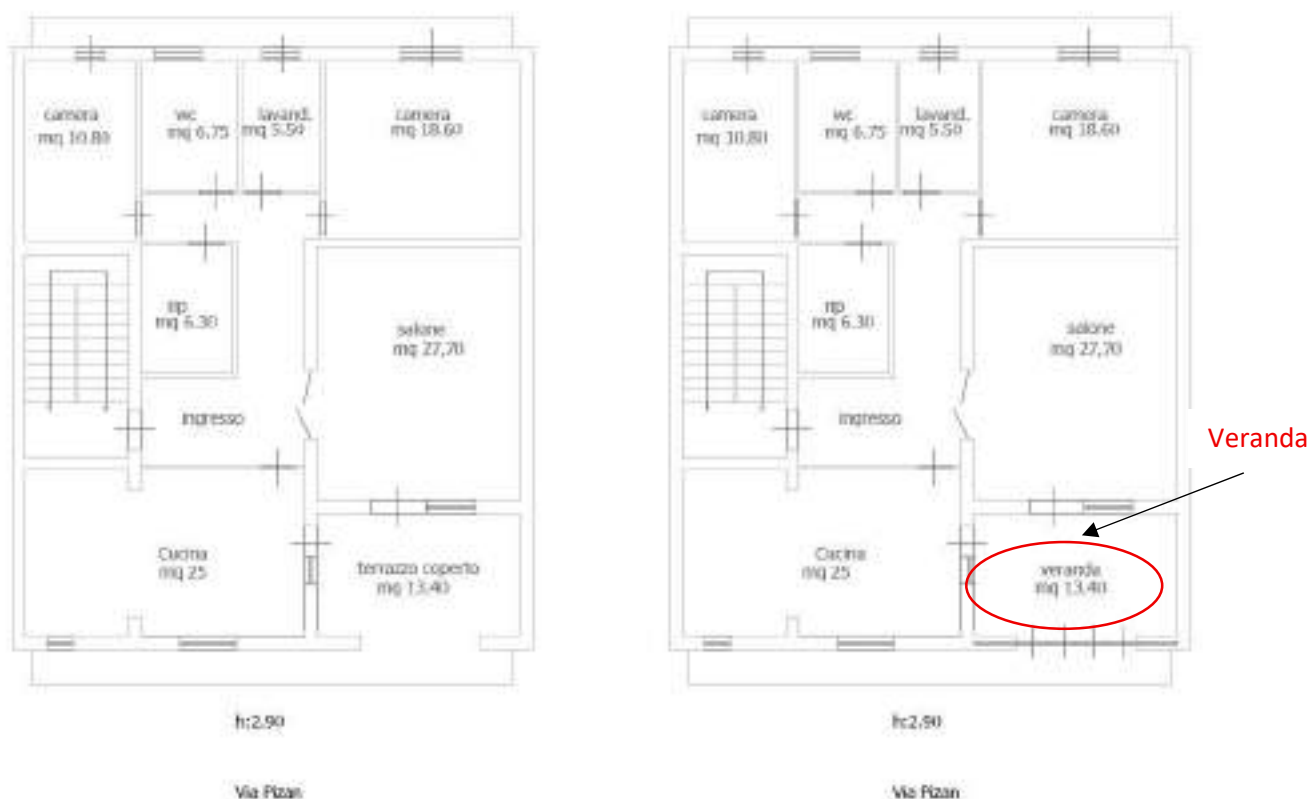
Tavola delle difformità riscontrate stato catastale-stato di fatto

La difformità riscontrata è evidenziata in rosso e riguarda la presenza della veranda realizzata in loggia antistante il vano cucina e salone per mq 13,40. Nella planimetria catastale tale superficie viene rappresentata come terrazzo/balcone aperto da cui si accede al balcone scoperto.

I costi previsti per la regolarizzazione sono stimati in € 20.297,04 e si rimanda al quesito specifico per la determinazione esatta e le motivazioni sulla base della vigente normativa edilizia.

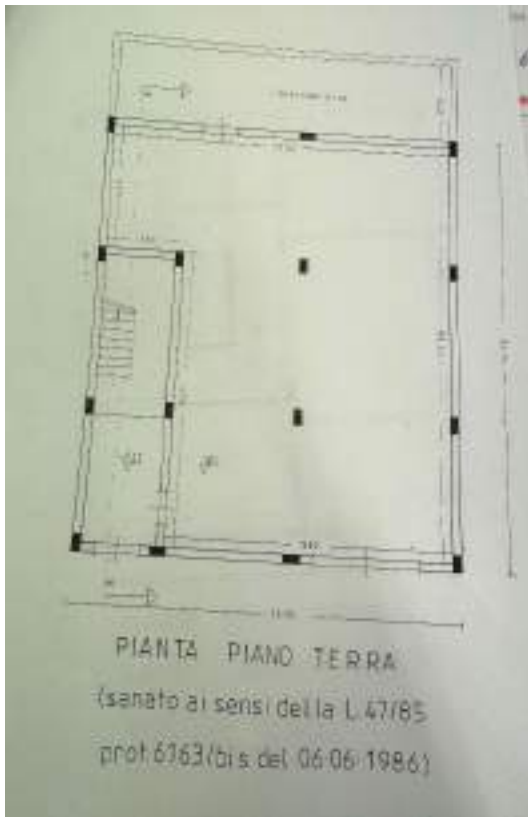
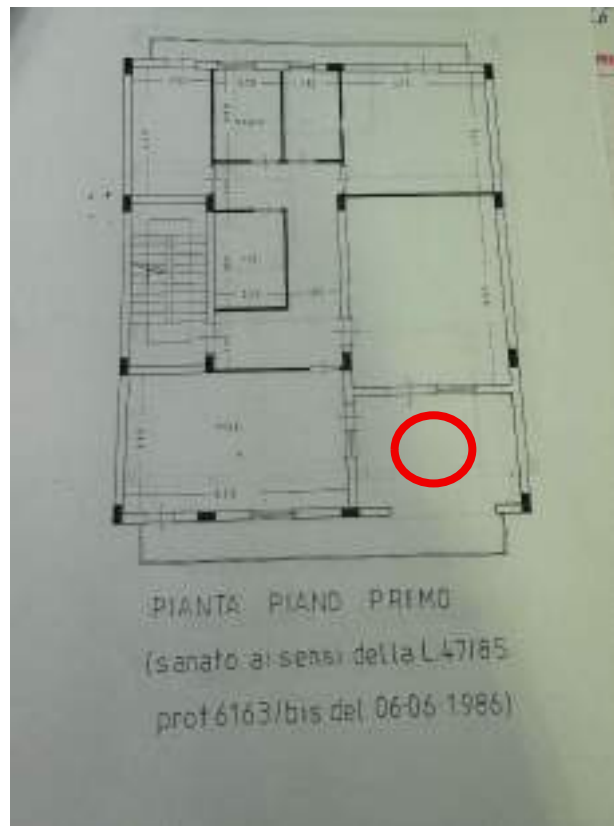
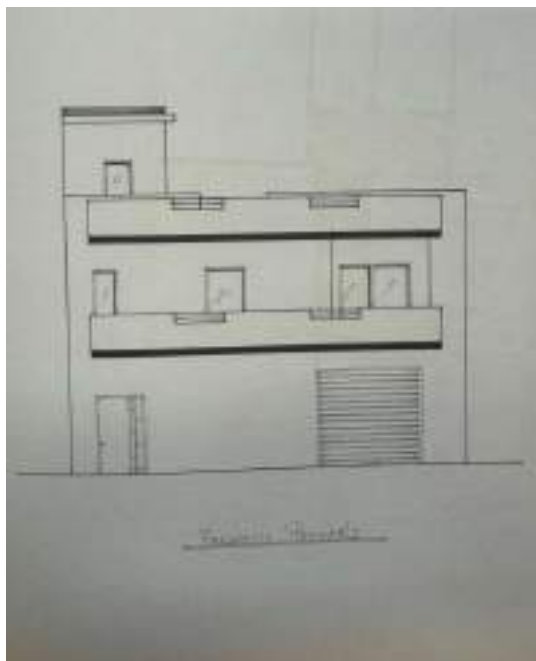
Condomo 6163/Bis tavole di progetto istanza per il piano Terra e Piano Primo e prospetti

Si rileva che la superficie denominata veranda è un terrazzo coperto aperto, così come rappresentato nei grafici legati all'istanza di condono visionata e come anche dedotto dall'importo degli oneri versati. Nei fatti, alla data del sopralluogo tale porzione si rinveniva chiusa a veranda con struttura amovibile in alluminio anodizzato, vetri scorrevoli e serrande. Tale opera, sebbene si rinveniva con protocollo 21609 del 16/09/2003, presentata dal Sign. \*\* \*\*\*\* \*\*\*\*\*istanza ai sensi dell'art 20 L.R. 17 /2003, con il rispettivo pagamento di € 375,00 (€ 25\*15 mq) non è regolarizzabile poiché modifica il fronte ed è prospiciente pubblica via (ex art 9 L.R. 37/85).

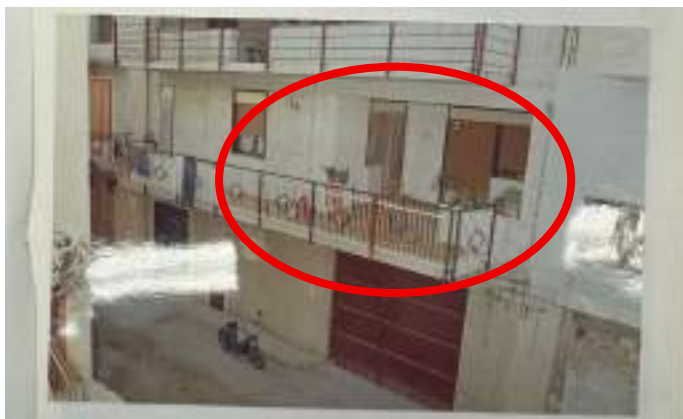
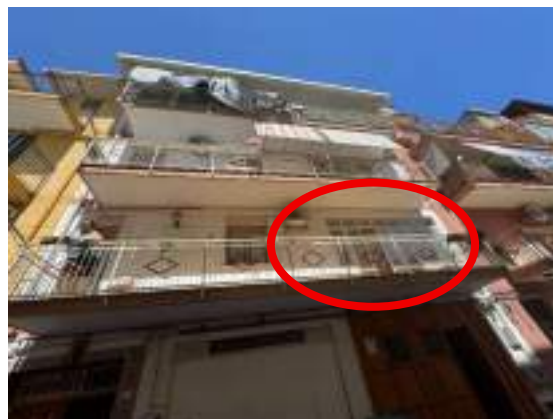
Nel proseguo si procede a descrivere la lieve difformità riscontrata all'interno nell'unità immobiliare e che consiste nella realizzazione di veranda su terrazzo coperto. La scrivente, sulla base dell'applicazione delle normative edilizie vigenti, ritiene che la difformità non possa essere regolarizzata e debba quindi essere rimossa riportando i luoghi come da foto dell'epoca allegata all'istanza di Condono

Il rilascio di provvedimento del condono edilizio è subordinato al ripristino nell' u.i. censita al C.F. di Palermo al foglio 94 part 939 sub 4 dell'originario terrazzo coperto ed aperto, oggi chiuso a veranda, come indicato nei grafici dell'istanza di condono edilizio, rimuovendo la struttura precaria a vetri e alluminio posta sul fronte e prospiciente via pubblica per cui si stima il costo di € 1000 oltre alla ottemperanza del provvedimento di demolizione pendente.

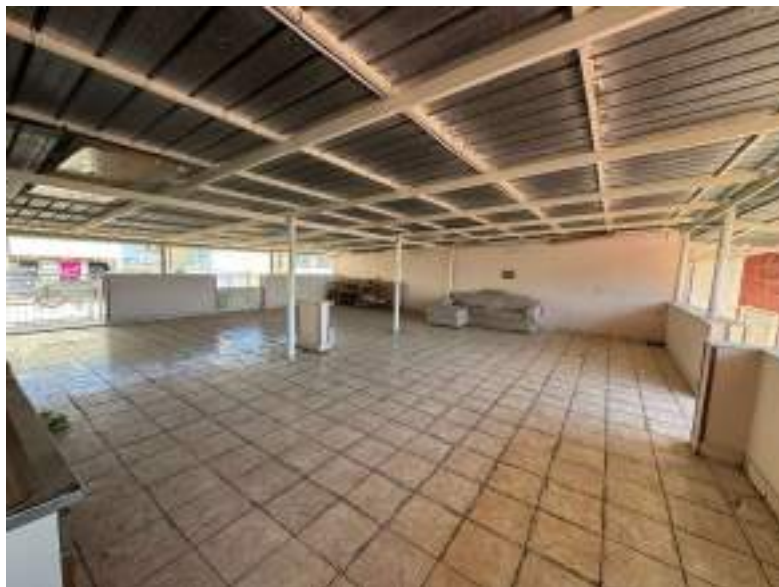
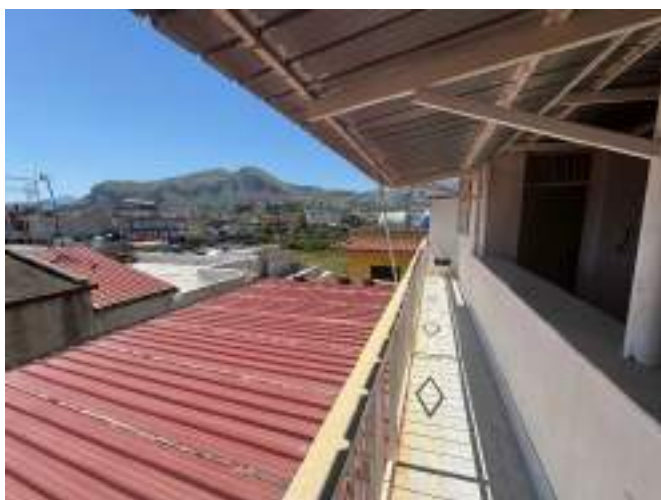
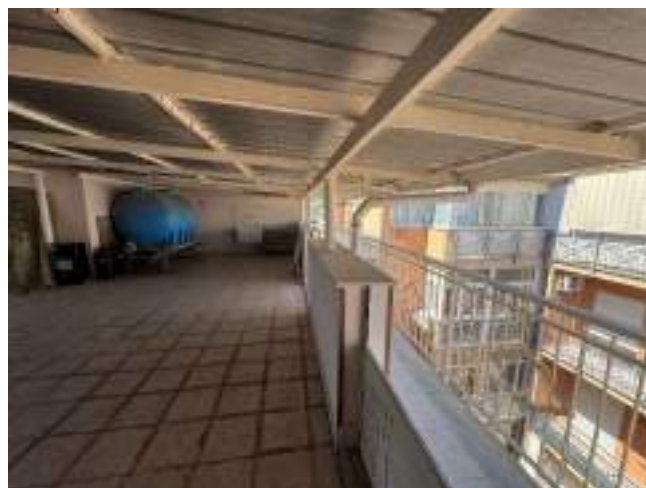
L'opera presente in tale lastrico solare consiste in una copertura in ferro e pannelli coibentati per una superficie di circa 110 mq aperta sul fronte Via Pizan e Sul fronte del prospetto secondario. Per la rimozione di tale abuso su parte comune si stima la spesa di € 4926€, arrotondati ad € 5000, come da computo metrico redatto secondo Prezziario Regionale vigente Regione Sicilia. Tale spesa viene ripartita in parti uguali alle 4 unità immobiliari cui è parte comune e per tale ragione il costo pro quota ammonta a € 1250. Potrebbero essere previste sanzioni amministrative secondo quanto stabilito dalla legge ma alla data tale importo non è noto e in ogni caso deve essere richiesto dall'Ufficio.

Di seguito si riporta la tavola della copertura, lastrico solare, rinvenuta all'interno del fascicolo di cui si prende visione. Su tale porzione, come da fotografie seguenti, è stata realizzata copertura oggetto dell'ordine di demolizione.

I costi previsti per la regolarizzazione sono stimati in **20.297,04**.
