## **TRIBUNALE ORDINARIO DI RIMINI**

PROCEDIMENTO n. 25 /2023 R. Liqu. Giud. – Giudice Delegato Dott. Filippo Meneghella

### **RELAZIONE DI CONSULENZA TECNICA D'UFFICIO**

- a) redazione della perizia circa la staticità dell'edificio abitazione indipendente e terreno, sita a Enna (EN), in Strada Comunale 69 Bruchito;*
- b) descrizione e quantificazione delle opere minime per la messa in sicurezza di detto fabbricato;*
- c) valutazione della congruità dell'offerta di € 18.500,00, come base d'asta, a fronte degli importi previsti per i successivi esperimenti d'asta;*

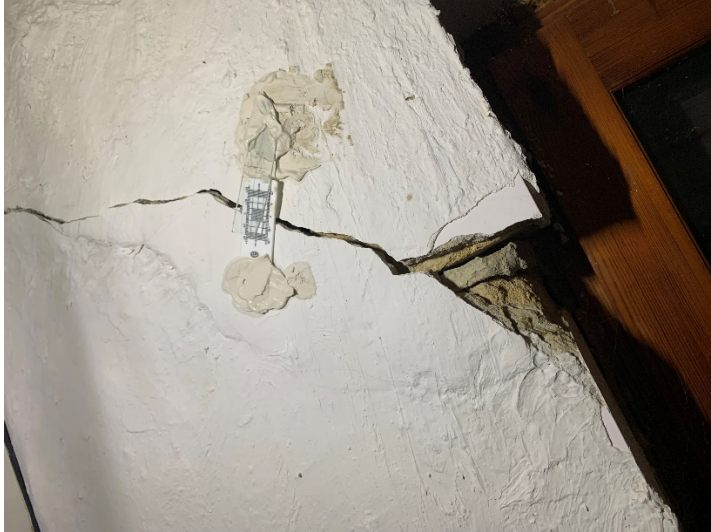
Foto n. 3 – applicazioni di vetrini-spia

- Sono stati visionati tutti i vani ed in particolar modo le fessurazioni e crepe per poterne determinare le cause e le possibilità di essere riparate. In tale sopralluogo sono stati messi in opera diversi vetrini-spia per monitorare l'eventuale aggravamento delle lesioni strutturali soprattutto nelle parti strutturali, ignorando le lievi screpolature nelle finiture come intonaci o rivestimenti.

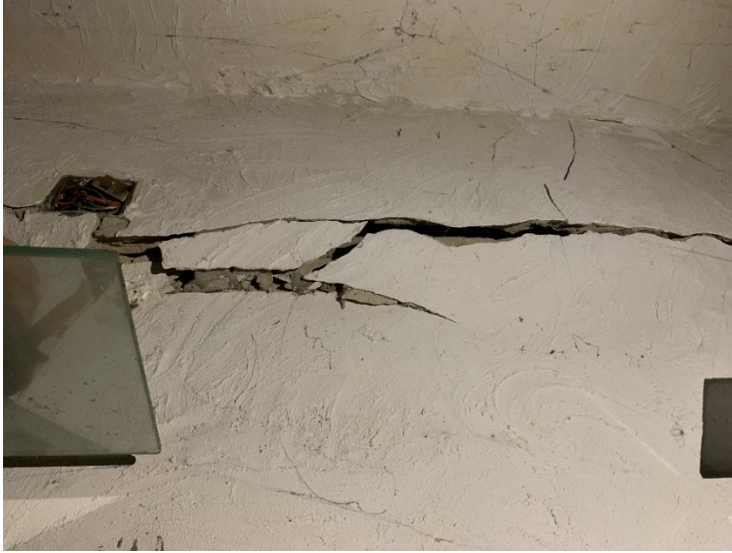
Foto n. 4 – fessurazione tipo

Il fabbricato oggetto della presente relazione di C.T.U. **non è attualmente in pericolo di crollo**, poiché le lesioni sono avvenute in tempi non recenti (almeno da 15 anni) e da allora non hanno più avuto peggioramenti, pertanto, se ne **attesta la sua integrità statica a condizione** che si intervenga, per eliminarne la causa, in tempi brevi, alla regimentazione delle acque piovane, alla pulizia e riparazione delle gronde e pluviali ed alla riparazione con fasciatura a rinforzo delle fessurazioni strutturali.

È stata fatta una simulazione di computo per lavori di riparazione delle lesioni con allargamento delle fessure e conseguente messa a nudo delle parti di armature interessate per le dovute operazioni di bloccaggio dell'ossidazione, aggiunta di armatura e protezione con malte speciali di emaco anti-fessurativo e relative sarciture di rinforzo delle lesioni e ripristino delle parti di intonaco interessate. Tali lavorazioni dovranno essere precedute da importante opera di pulizia e sgombero degli arbusti che hanno invaso l'intera villetta ed il ripristino della regimentazione delle acque meteoriche mediante pulizia e sostituzione di parti significative di gronde, pluviali e pozzetti per l'allontanamento mediante nuove tubazioni delle relative acque. Queste simulazioni sia dei materiali occorrenti che della necessaria manodopera con ponteggi provvisori spesso sostituibile da cestello furgonato per gli esterni, sono state sottoposte a 2 imprese artigiane esperte in lavorazioni di riparazioni che hanno prodotto rapidi preventivi.

| 3) Riparazione e relativi rinforzi delle lesioni e fessurazioni sia nelle strutture portanti che nelle tamponature, rivestimenti e pavimentazioni per il completo ripristino funzionale ed estetico di tutte le parti ammalorate | € | 8.500,00 |
