TRIBUNALE ORDINARIO - CASTROVILLARI

ESPROPRIAZIONI IMMOBILIARI

62/2025

CONSULENZA ESTIMATIVA GIUDIZIARIA

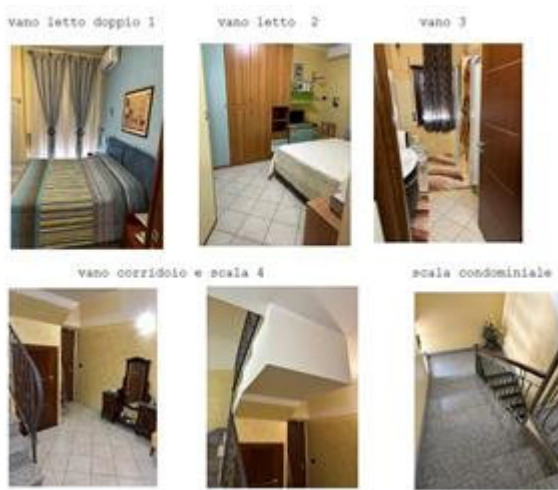
foto piano quinto

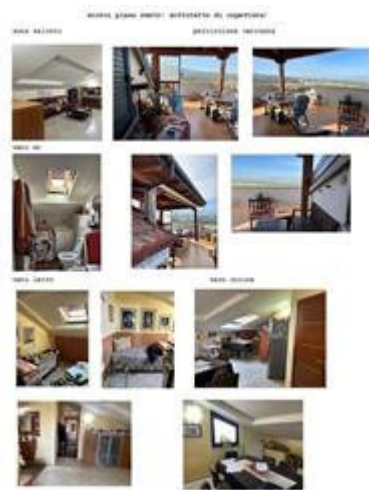
foto piano sesto sottotetto di copertura

Nota: come anzidetto i due piani attualmente hanno destinazione dei vani differenti per come riportato in planimetria catastale, inoltre il piano sesto è stato adibito a zona giorno questa non agibile dal punto di vista urbanistico in quanto come da Permesso di Costruire è stato rilasciato come zona a servizio del piano sottostante avente funzione di stenditoio/lavanderia, mentre catastalmente è stata censita come categoria A/3 (abitazione di tipo economica).
