## **ALLEGATO 10**

Documentazione fotografica (di cui al punto 17 del verbale di giuramento)

## COMUNE DI VENAFRO (IS) - FABBRICATI

Fabbricato in Via Del Carmine, identificato al Foglio 12, particella 1209, sub 2, del catasto fabbricati.

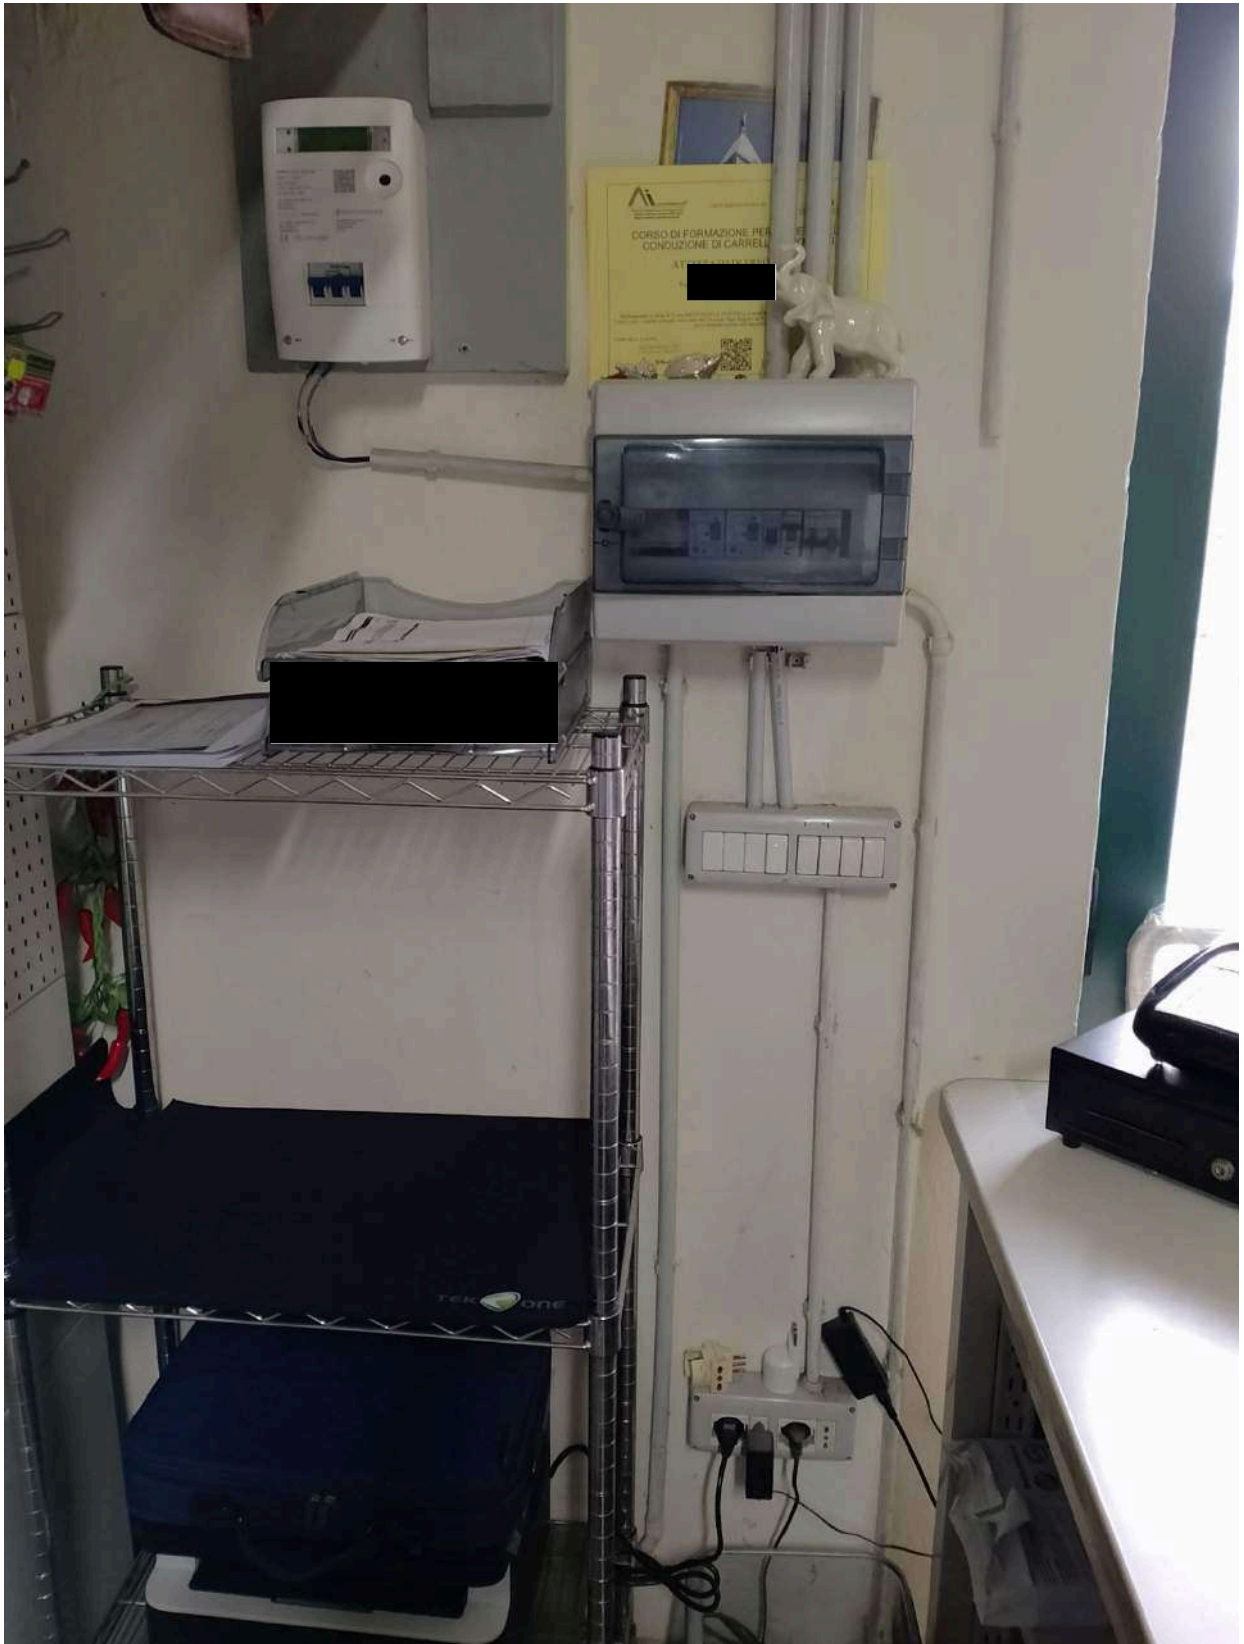
Foto 17 - Vista interna – centralino impianto elettrico

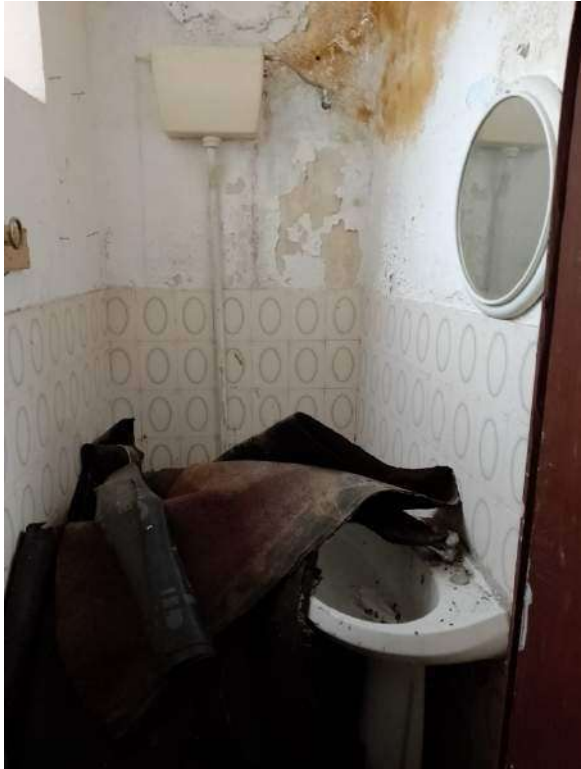
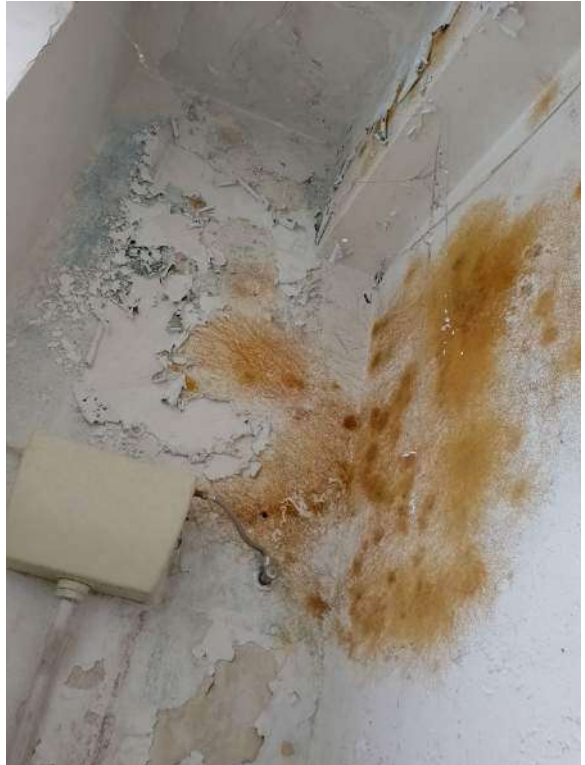
Foto 26, 27 – Vista interna – bagno - infiltrazioni

Inoltre, all'interno sono molto evidenti le tracce di umidità, dovute al fatto che l'intonaco esterno completamente ammalorato e mai oggetto di manutenzione, mostra evidenti i segni del tempo. Sono presenti infiltrazioni di acqua con distacco di intonaco e tinteggiatura in diverse zone del locale. Anche le pareti interne sono ammalorate.

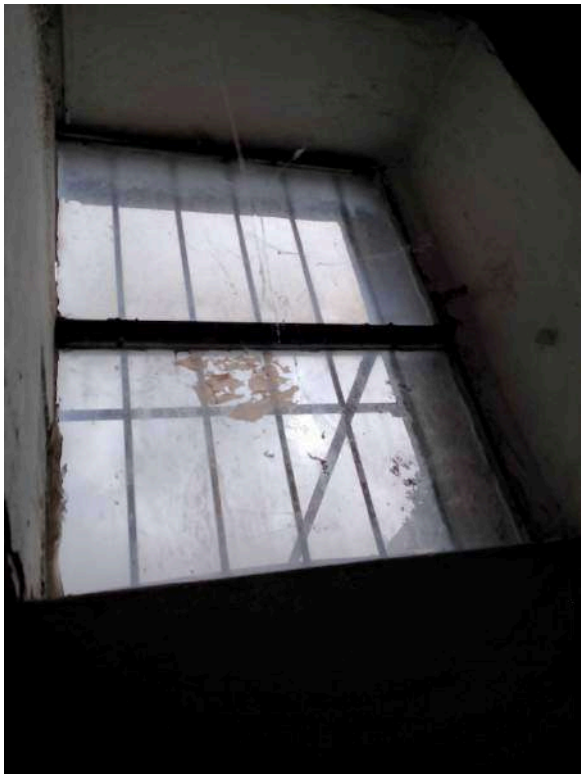
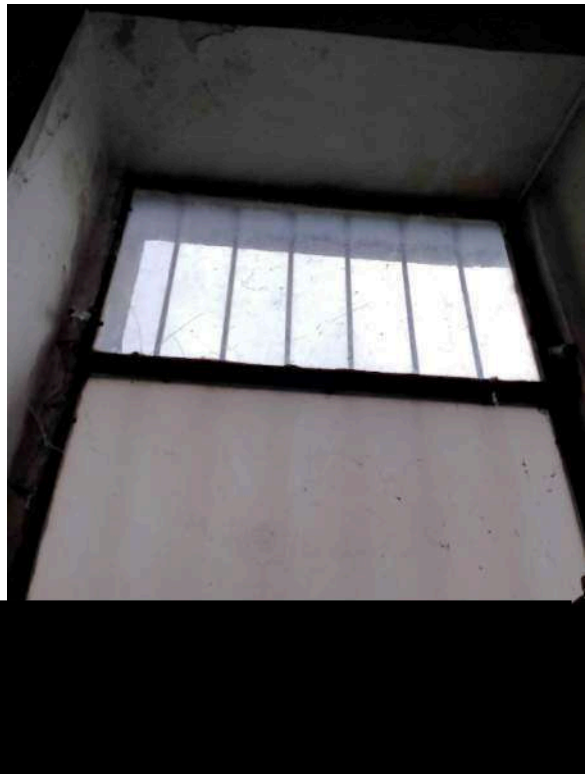
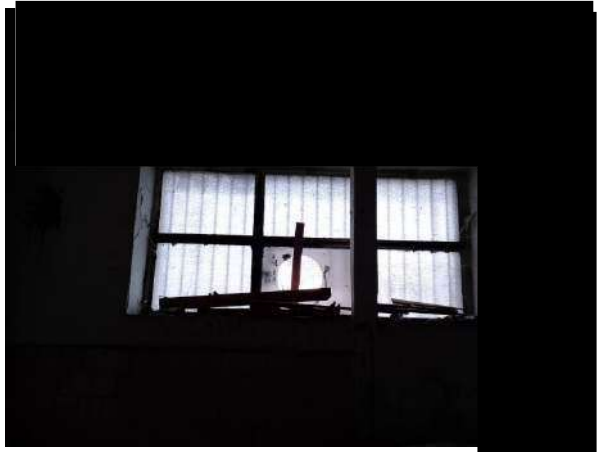
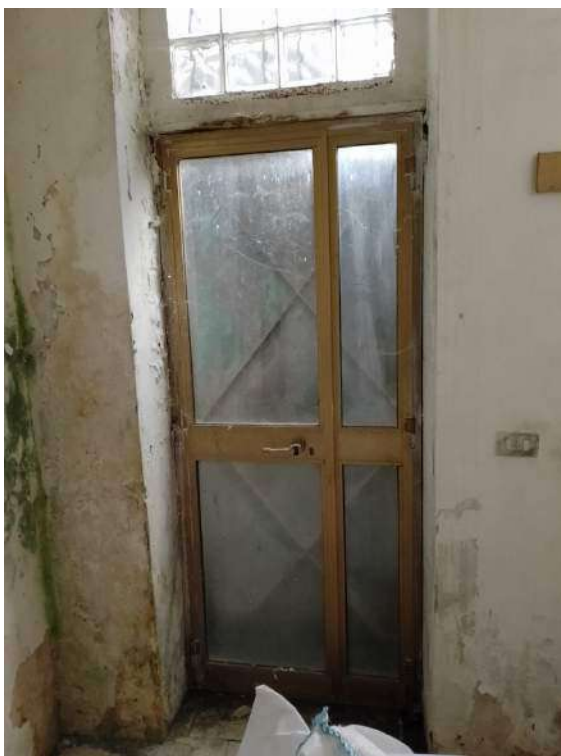
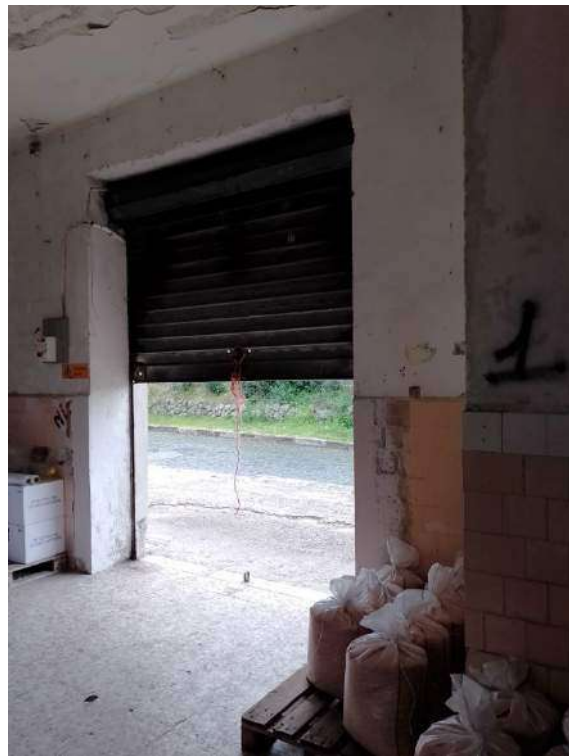
Foto 28, 29, 30, 31 , 32, 33 – Vista interna – infissi

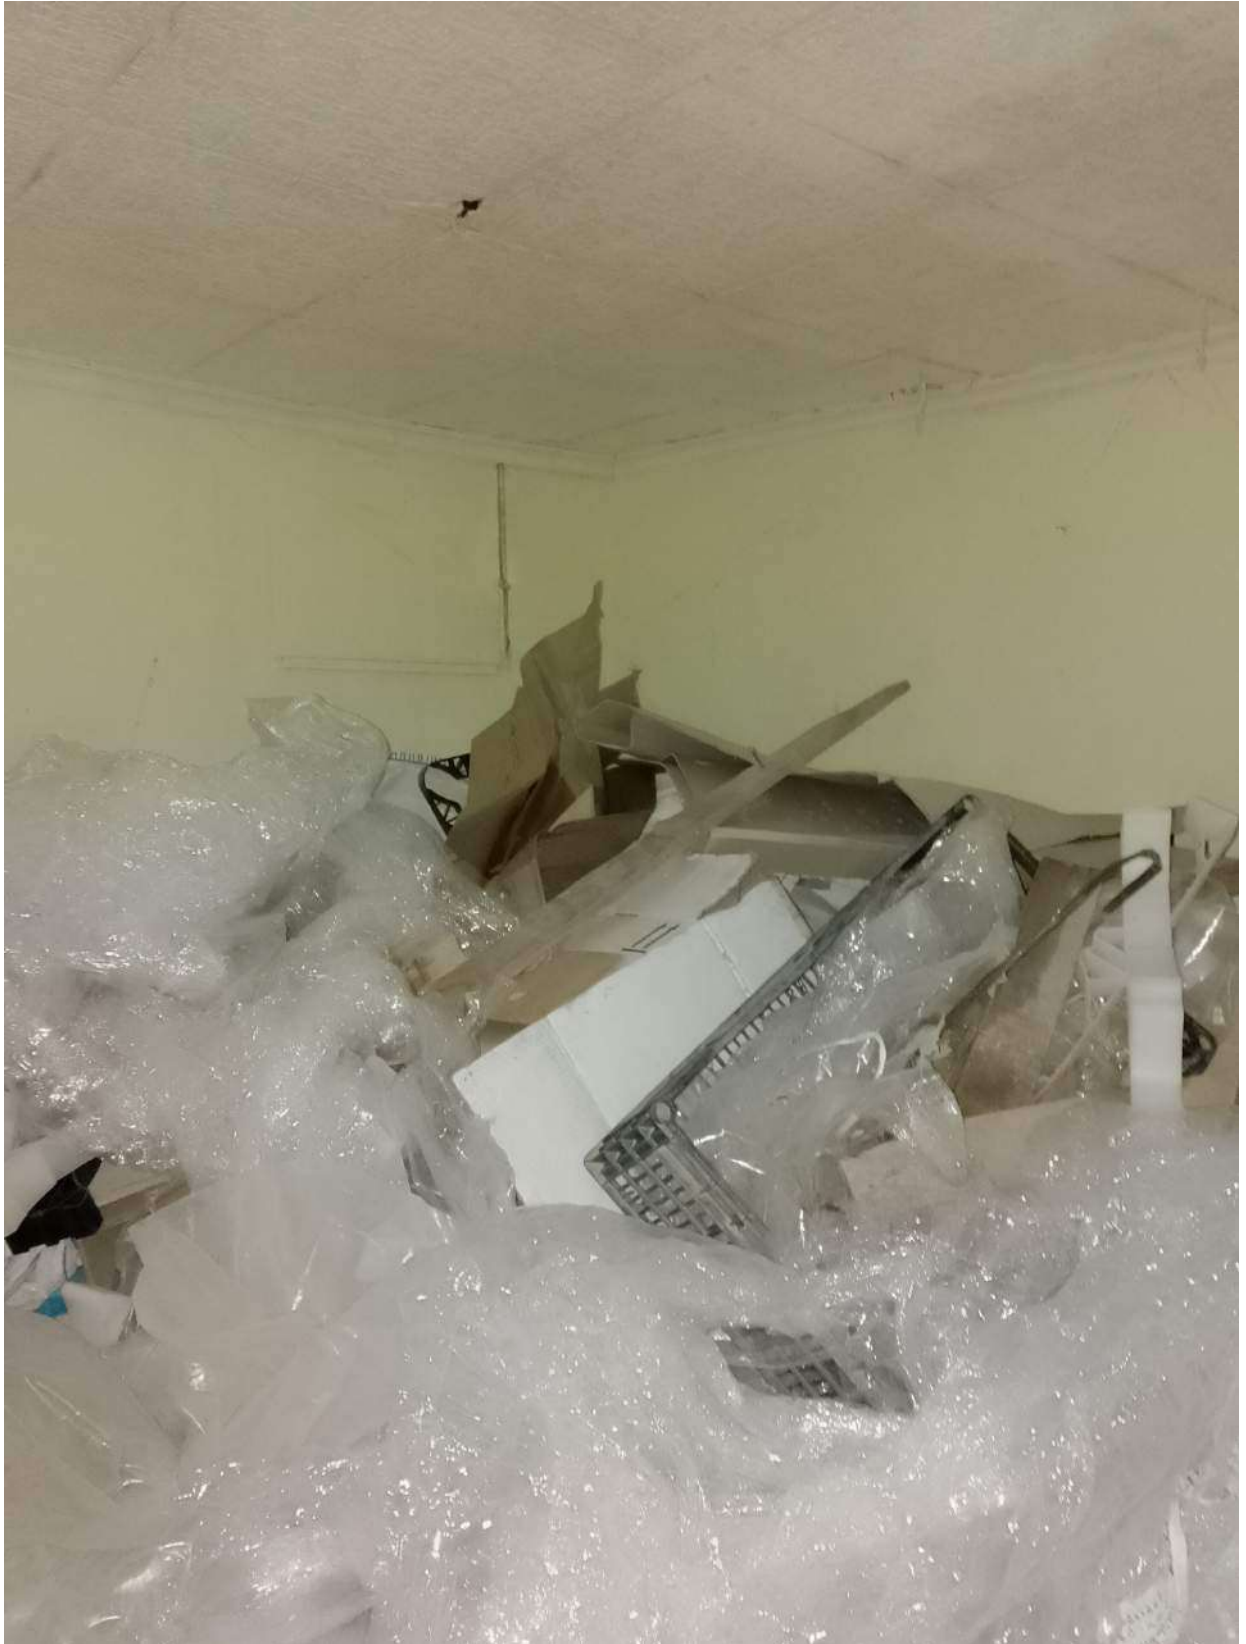
Foto 34 – Vista interna - infiltrazioni

Ne viene dalla descrizione appena enunciata che l'immobile, nella sua interezza necessita di un intervento di manutenzione [REDACTED] radicale.

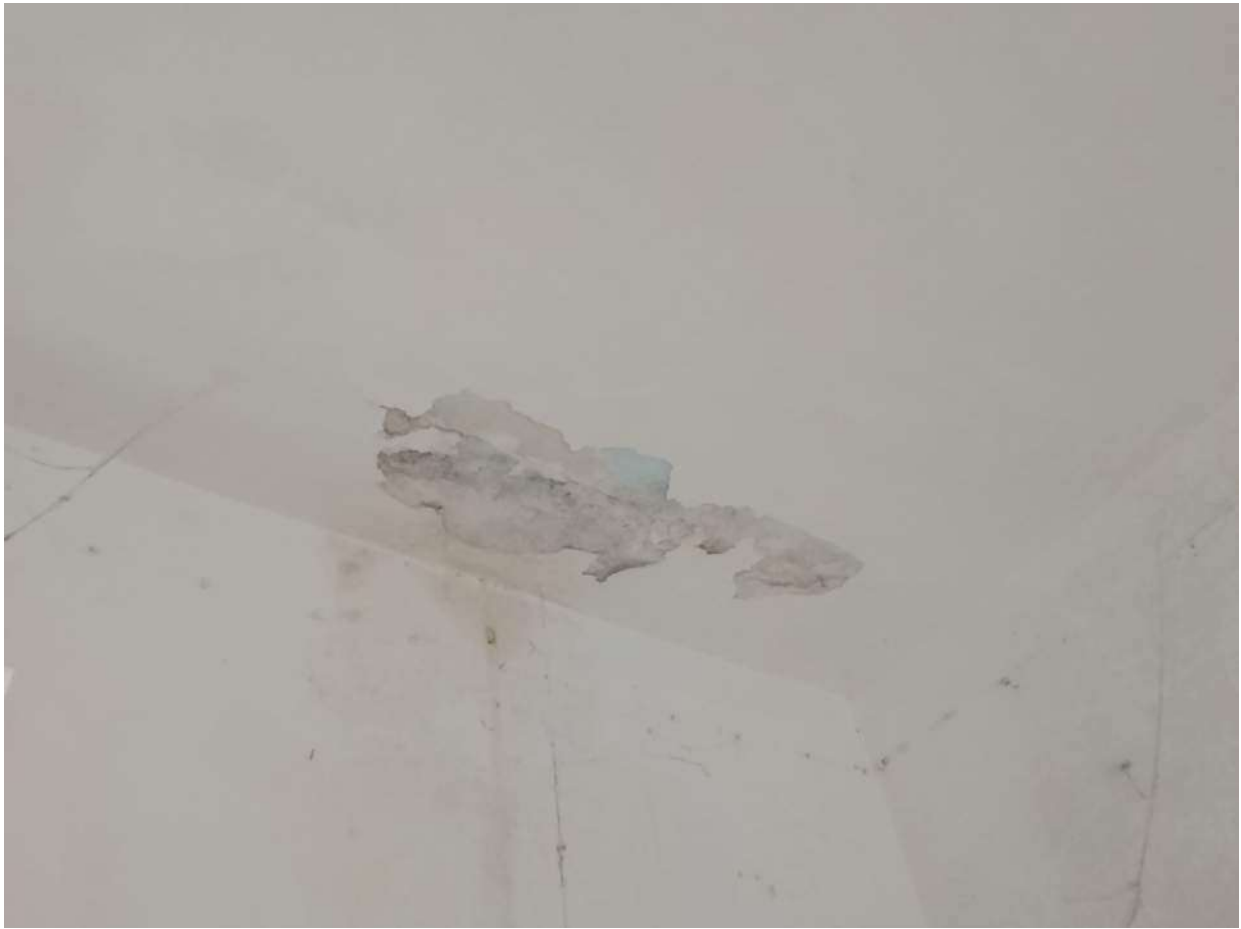
Foto 35 – Vista interna - infiltrazioni

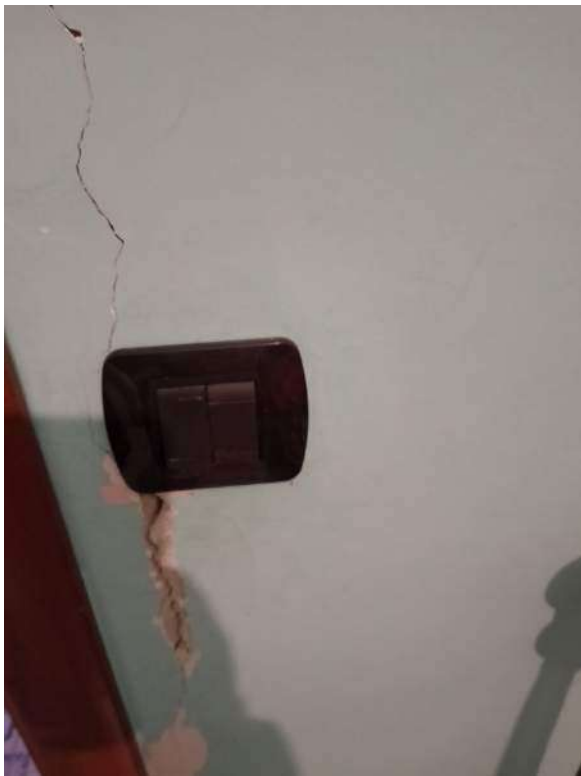
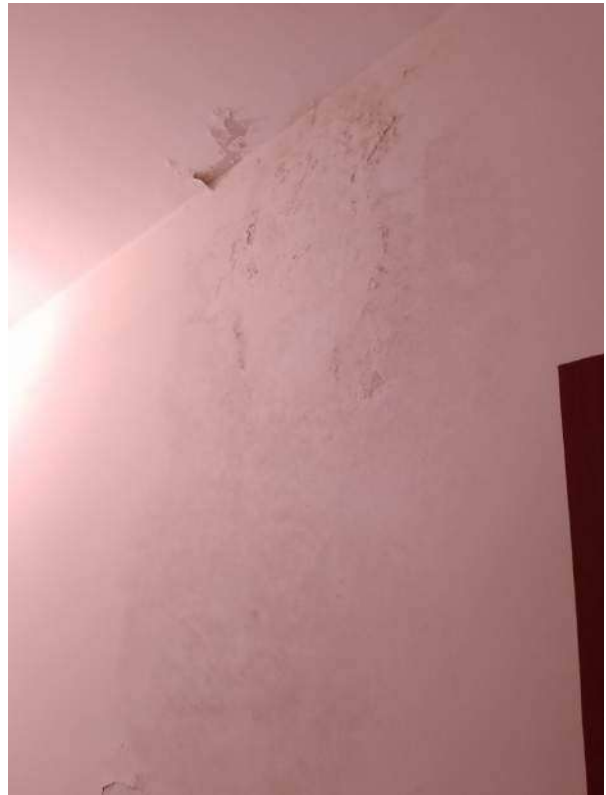
Foto 76, 77 – Vista Interna – lesioni e infiltrazioni

Sono presenti alcune infiltrazioni sui soffitti e sulle pareti oltre ad alcune lesioni in parete.

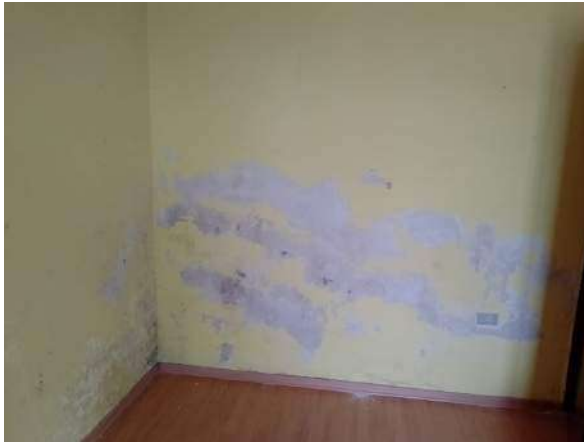
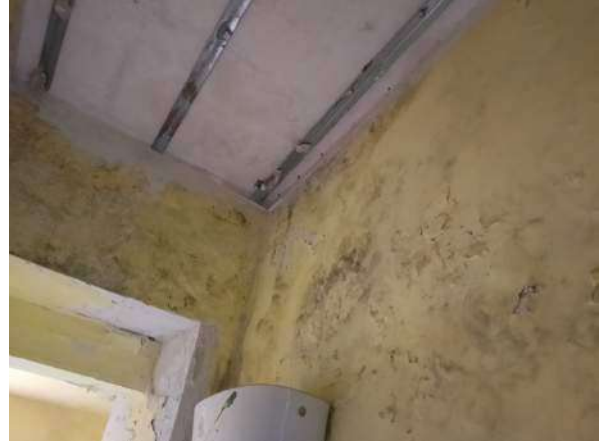
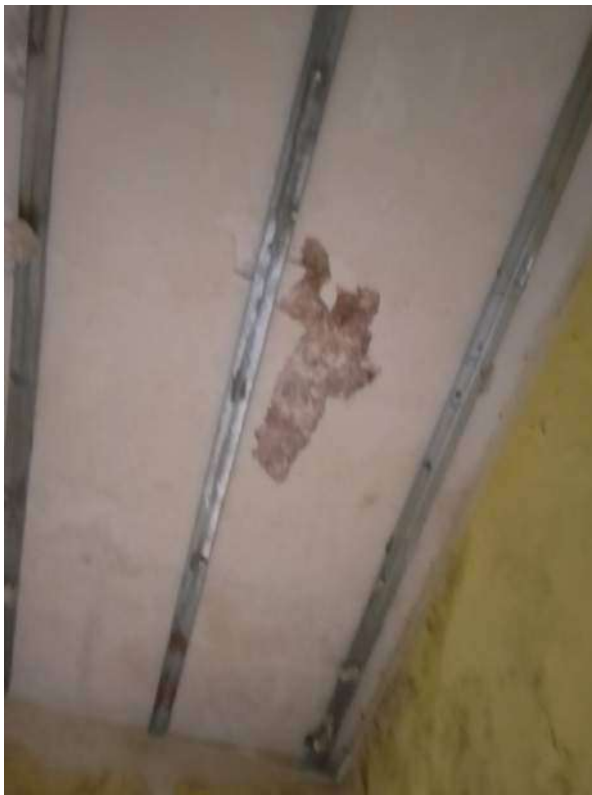
Foto 95, 96, 97 – Vista Interna – infiltrazioni

Sono presenti diverse infiltrazioni di acqua sui soffitti e sulle pareti.

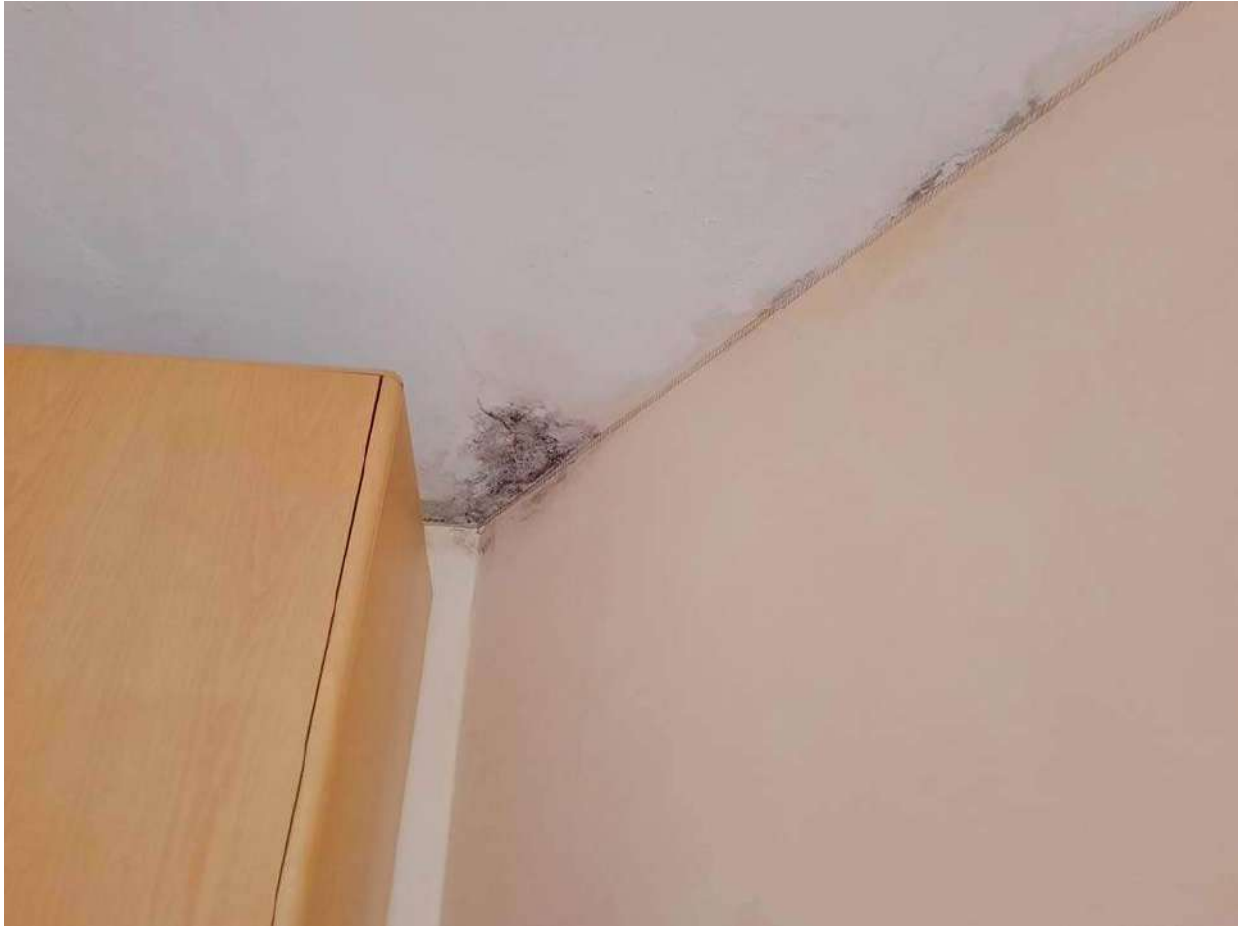
Foto 130 – Vista Interna – infiltrazioni

L'immobile mostra, in alcuni punti, evidenti segni del tempo, quali infiltrazioni di acqua ed intonaco ammalorato. Sono presenti, infatti, diverse infiltrazioni di acqua sui soffitti e sulle pareti.

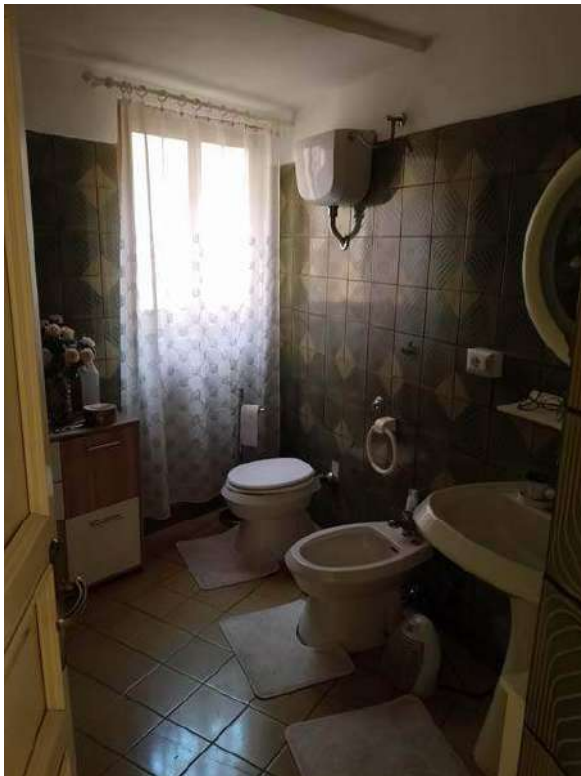
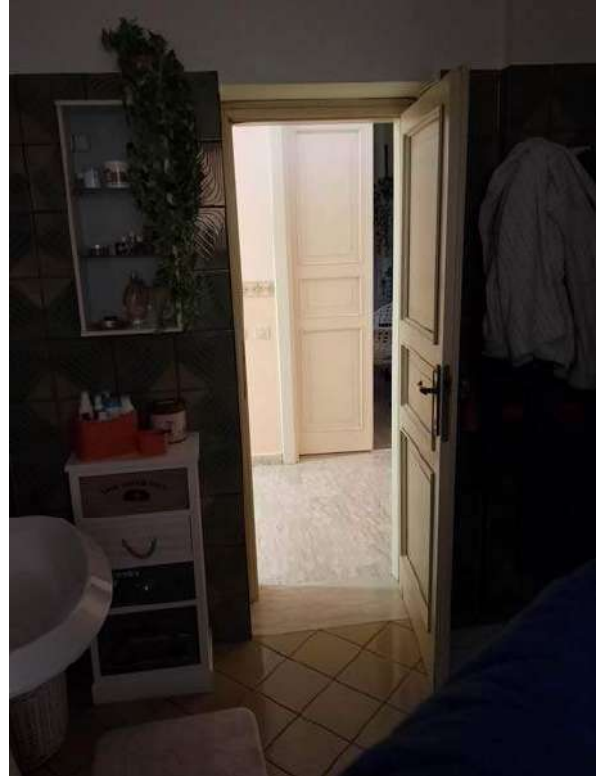
Foto 131, 132 – Vista Interna – bagno
