Esecuzione Forzata: N°. Gen. 48/2023

RELAZIONE di STIMA LOTTO N.2

Relativo al bene immobile sito nel comune di Mondragone (CE) alla Via Emilio Salgari n. 19, traversa di Via Cosenza ed identificato al Catasto Fabbricati al foglio 20 p.la 488 sub 4 cat. A/3.

L'ESPERTO STIMATORE
Arch. Michela Carozza

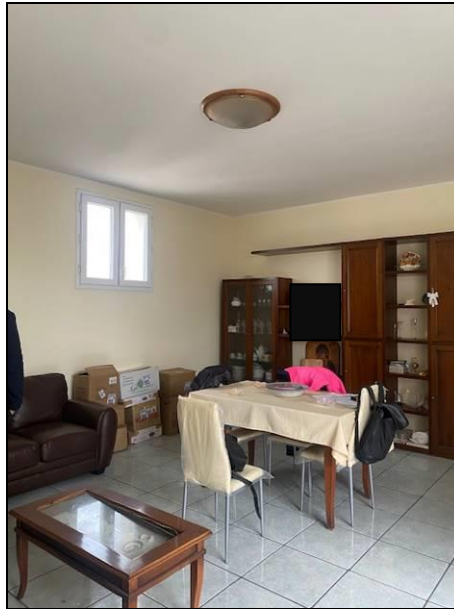
Figura n.4: Soggiorno

- è stato demolito il tramezzo che divide il disimpegno d'ingresso con la cucina e la camera da letto, diventando un unico ambiente destinato a soggiorno. Per tale motivo l'appartamento non presenta più una cucina;
- la camera da letto e il soggiorno pranzo sono diventate tre camere da letto, infatti sul prospetto principale di Via Salgari, è stato realizzato abusivamente un'ulteriore apertura (porta finestra) per la camera da letto 2;
- è stato realizzato un ripostiglio;
- il bagno ha una superficie maggiore rispetto a quella riportata in planimetria catastale;
- è stato realizzato un disimpegno di accesso alle tre camere da letto, al ripostiglio e al bagno;
- il balcone è divenuto veranda con porta finestra sostituita da varco di collegamento tra il soggiorno e la veranda;
- l'apertura della finestra del pianerottolo della scala è stata chiusa.

Atteso che l'unità immobiliare per avere una sua autonomia funzionale deve essere dotata dei servizi, quali bagno e cucina, è necessario ripristinare la cucina che è stata rimossa. Dal punto di vista strutturale, l'appartamento per renderlo conforme è necessario murare la porta finestra della camera da letto 2, aperta verosimilmente in una data successiva al 18/07/2000 (data presentazione planimetria catastale) e la veranda dovrà essere rimossa ripristinando il balcone con l'apposizione dell'infisso di chiusura del vano di collegamento tra soggiorno e veranda.

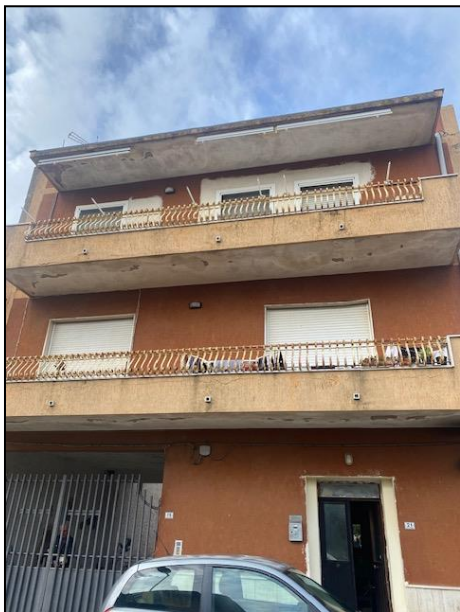
Figura n.11: Prospetto principale su Via Salgari

esterne del fabbricato che si affacciano sul cortile interno sono intonacate con intonaco rustico di colore bianco. Le pareti esterne del prospetto principale su Via Emilio Salgari sono intonacate e tinteggiate di colore beige e bourdeaux. Le pareti interne sono intonacate e tinteggiate di diverso colore. I rivestimenti e la pavimentazione del bagno sono in piastrelle di ceramica con decorazioni diverse. La pavimentazione dell'intero appartamento è in ceramica della stessa tipologia, dimensione e colore grigio. L'appartamento è dotato di impianto citofonico. Nel fabbricato esiste regolare allaccio di utenza per la corrente elettrica e acqua corrente. Non è presente l'impianto di riscaldamento. Non sono presenti condizionatori inverter. È presente l'impianto d'illuminazione d'emergenza.
Il tutto in mediocre stato di conservazione.
