TRIBUNALE ORDINARIO - UDINE

ESPROPRIAZIONI IMMOBILIARI

20/2025

CONSULENZA ESTIMATIVA GIUDIZIARIA

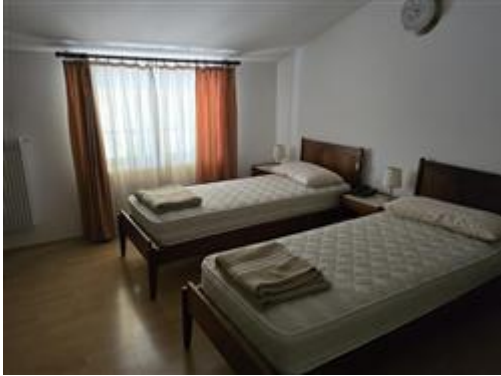
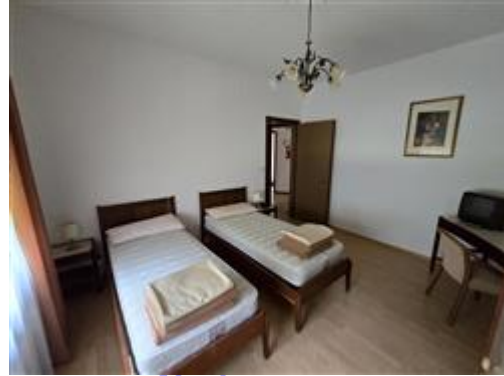
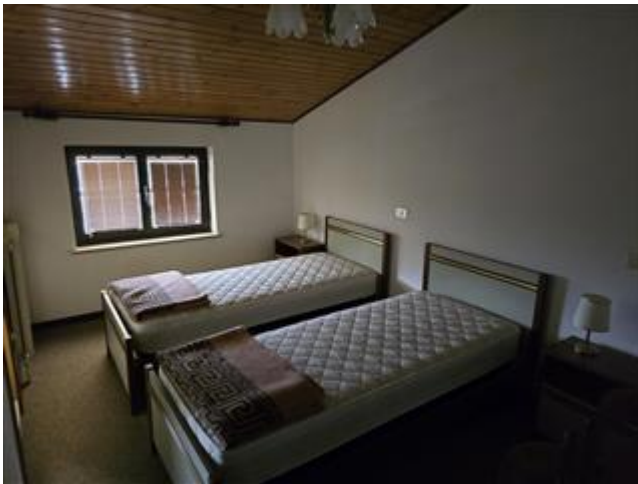
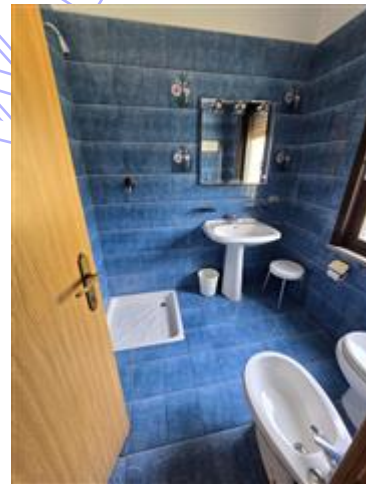
PIANO TERZO: è destinato a 18 camere da letto, di cui 14 doppie con bagno privato, una singola con bagno privato e tre singole con bagno in comune, due ripostigli uno per ala destinati a contenere materiale per le camere (materassi, cuscini, lenzuola, ecc..). Entrambi i corridoi sono caratterizzati dal pavimento rivestito in piastrelle e pareti e soffitto intonacati al civile e tinteggiati. Le finiture delle camere invece sono diversificate fra le due ale dell'albergo, quelle situate nell'ala ovest (verso la via Carducci), sono dotate di pavimento in moquette, mentre le altre sono dotate di pavimento in legno tipo prefinito, i bagni di tutte le camere sono rivestiti con piastrelle di ceramica sia a pavimento che a parete (ad altezza variabile) la restante parte come per i soffitti e per le camere sono intonacati al civile e tinteggiati. Bagni completi con sanitari in ceramica e piatto doccia. Tutte le finiture e gli impianti risalgono all'epoca di costruzione. I serramenti esterni sono in alluminio con alcuni con tapparelle manuali e altri con tenda oscurante interna, i serramenti interni sono in legno. La porta della camera si apre con chiave non elettronica. Tutte le camere sono dotate di presa per televisore e telefono fisso. Sono presenti termosifoni a parete per il riscaldamento sia nella camera che nel bagno. L'altezza utile interna del piano è inclinata nella parte perimetrale

dell'edificio, nella parte centrale è pari a 2,72, m, in corrispondenza del corridoio e di parte della camera. È presente un sottotetto accessibile da una botola posta nel corridoio dell'ala est, si specifica che non è stato possibile visionare il sottotetto. All'interno di una camera posta nell'ala est con affaccio sul retro si evidenzia probabile perdita di un camino in copertura che ha creato delle infiltrazioni di acqua.
