TRIBUNALE DI AGRIGENTO
UFFICIO ESECUZIONI IMMOBILIARI

**Unità immobiliare a piano quinto sito in
via Imera n. 149 AGRIGENTO**

ELABORATO PERITALE

Unità immobiliare in Agrigento via Imera n.149

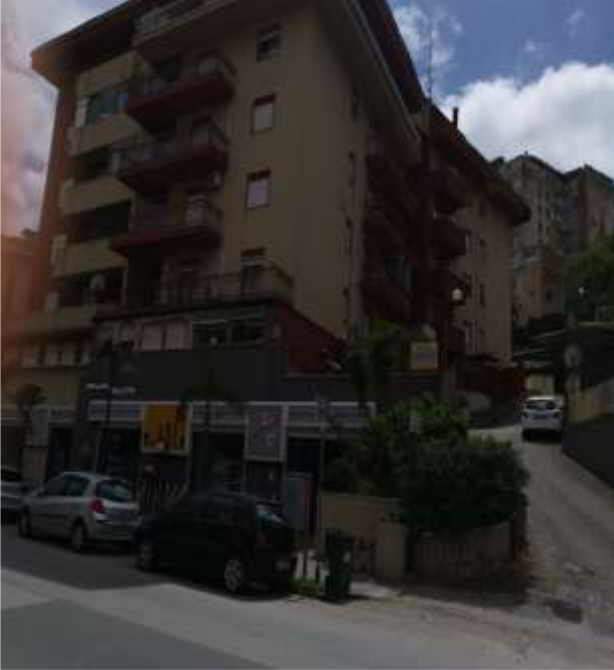
Foto n.1 Prospetto dalla via Imera

L'appartamento è ubicato al piano quinto di un fabbricato, sito nella via Imera n. 149, a sei elevazioni fuori terra oltre piano seminterrato realizzato con struttura portante in c.a. e copertura in parte piana e in parte a tetto (v. foto n. 1 e 2).

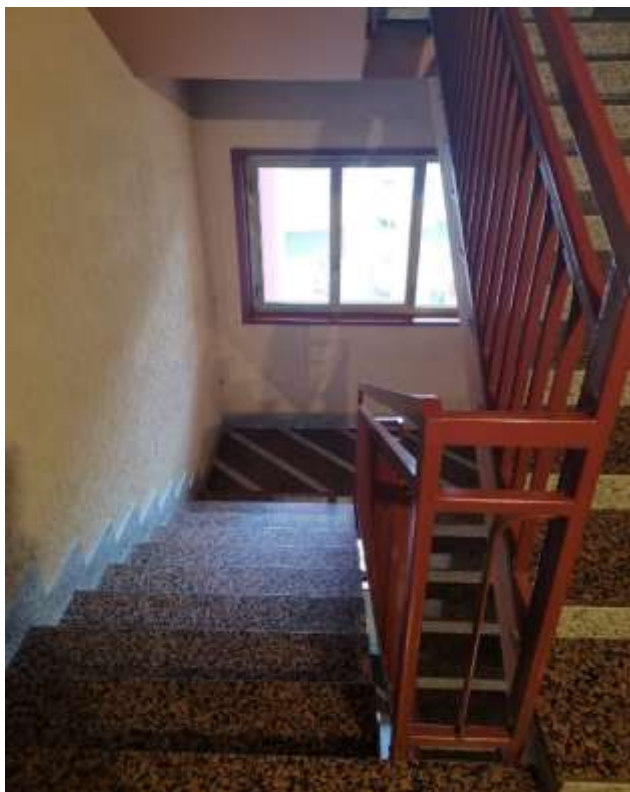
Foto n° 5 Vano scala

- Copertura*
tipologia: parte piana e parte a tetto
- Scala* A due rampe – materiale rivestimento: marmo e ringhiera in ferro
- Ascensore* presente
- Componenti edilizie e costruttive:
Infissi esterni: tipologia: materiale: alluminio anodizzato e vetro singolo - condizioni: medie.

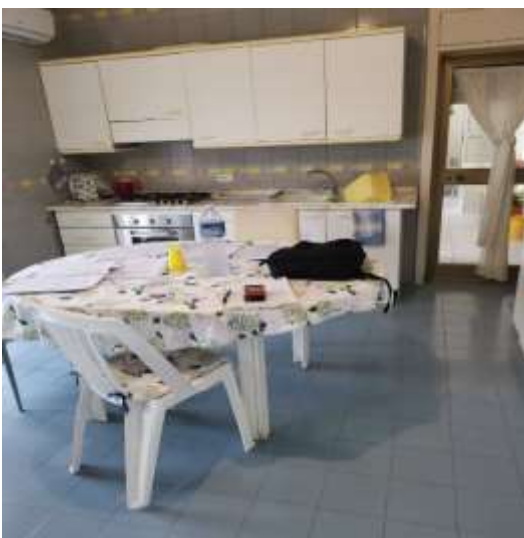
Foto n° 13 Cucina

L'unità immobiliare, adibita a civile abitazione, è dotata di rifiniture di tipo buono con pavimento in parquet in legno in listelli ed in ceramica in cucina (in parte usurato), in un vano letto e nei bagni. Le pareti ed i soffitti sono gessati e tinteggiati. Gli infissi esterni sono in alluminio anodizzato e vetro singolo mentre quelli interni sono in legno di buona fattura. Relativamente agli impianti si rileva un impianto elettrico ed un impianto idrico di antica realizzazione ed un impianto di riscaldamento centralizzato in atto non funzionante.

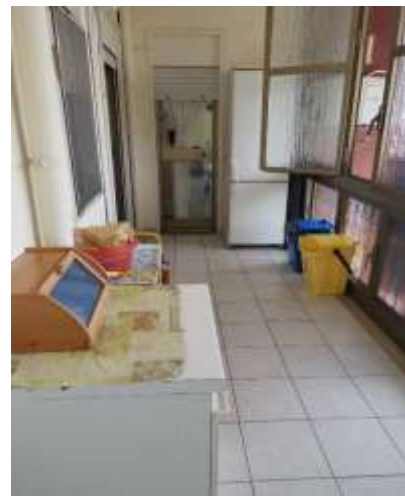
Foto n° 19 Balcone chiuso

Sono presenti tre balconi di cui uno chiuso con struttura metallica (v.foto nn.17-18-19)

La superficie utile netta è pari a mq. 148,00 la superficie lorda è di mq 173,00, la superficie dei balconi aperti è di mq 19,70, quella del balcone chiuso è di mq 10,30 e l'altezza netta è pari a ml 2.70.
