**NOCERA INFERIORE (I sezione civile)
SEZIONE ESPROPRIAZIONI IMMOBILIARI
(G.E. dott.sa Maria Troisi)**

OGGETTO: Tribunale di Nocera Inferiore
Ufficio Espropriazioni Immobiliari
Procedura esecutiva R.G.E. n. 37/2023
G.E.: dott.ssa Troisi
Creditore: BARCLAYS BANK IRELAND PLC
Debitore: OMISSIS

PERIZIA DI STIMA IMMOBILIARE

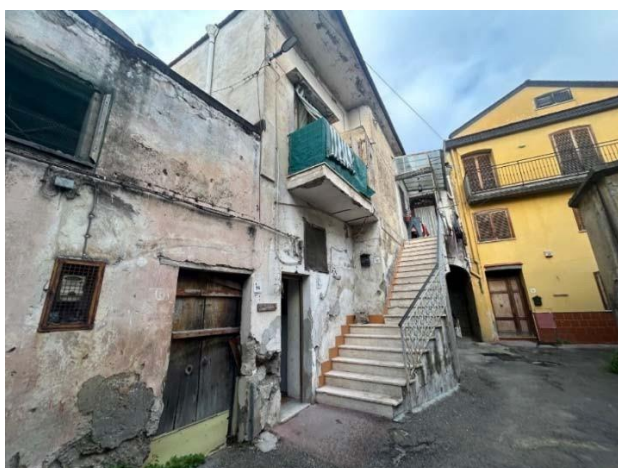
FOTO 1: Vista dell'immobile dall'interno del cortile nel quale è collocato, sono visibili sulla sinistra dell'immagine la scala che conduce al I livello e il portoncino di ingresso, nonché l'ingresso di uno dei depositi a piano terra e il balconcino in I livello -

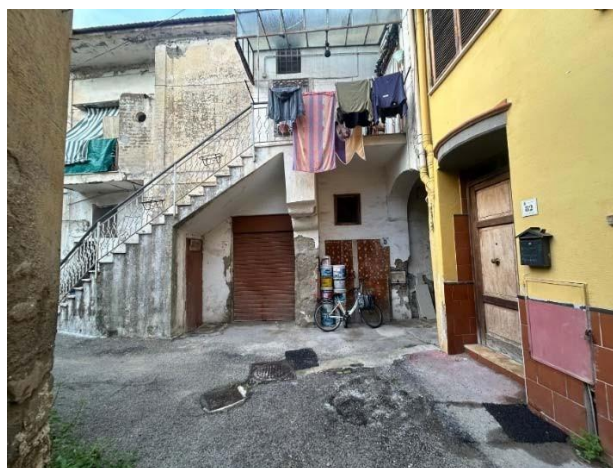
FOTO 2: Vista del prospetto sul cortile, al p.t. gli accessi ai depositi al piano superiore la “loggetta sul supportico del vano terraneo”

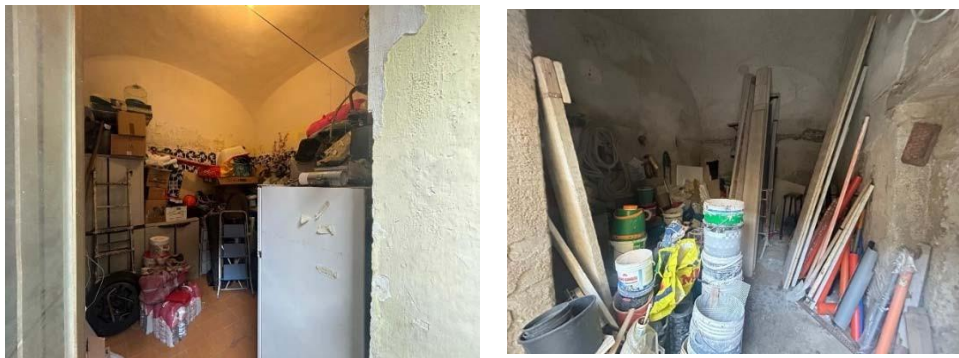
Foto 3-Foto 4: Deposito n. 1 e deposito n. 2

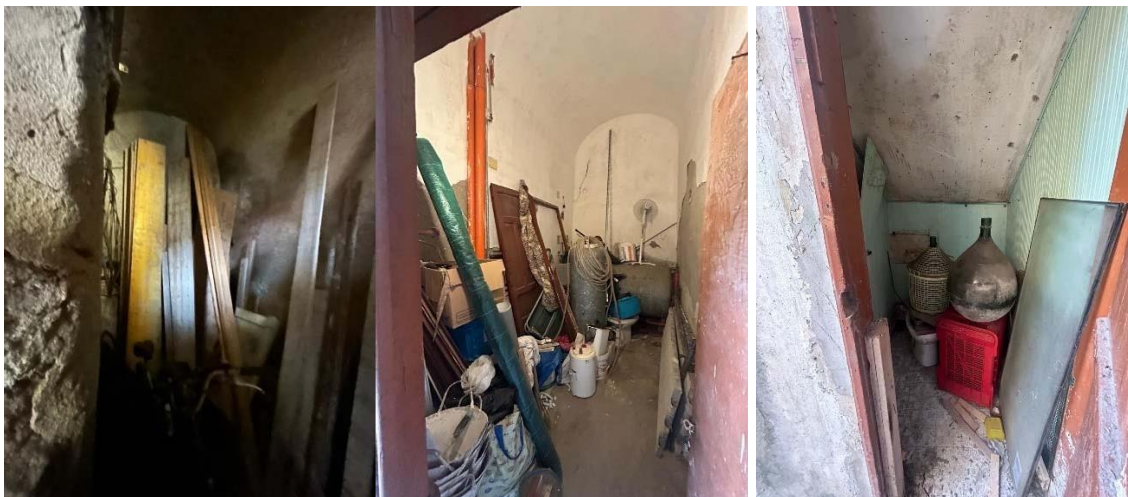
Foto 5-Foto 6-Foto 7: Deposito n. 3, e deposito n. 4 e deposito n. 5

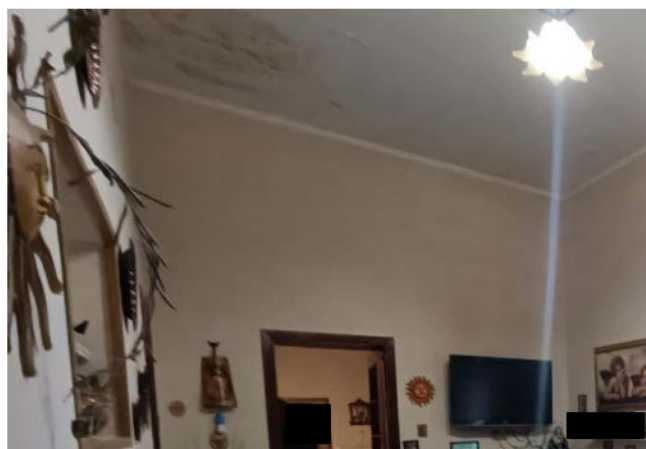
Si segnala anche la presenza di umidità discendente rilevata all'interno degli ambienti al piano primo

FOTO 18: Macchie di umidità discendente nelle camere 6 e 4 dovute a guasti nell'impermeabilizzazione di copertura
