Tribunale di Piacenza

Procedura Esecutiva Immobiliare R.G. 113/2022

RELAZIONE DEL CONSULENTE TECNICO D'UFFICIO

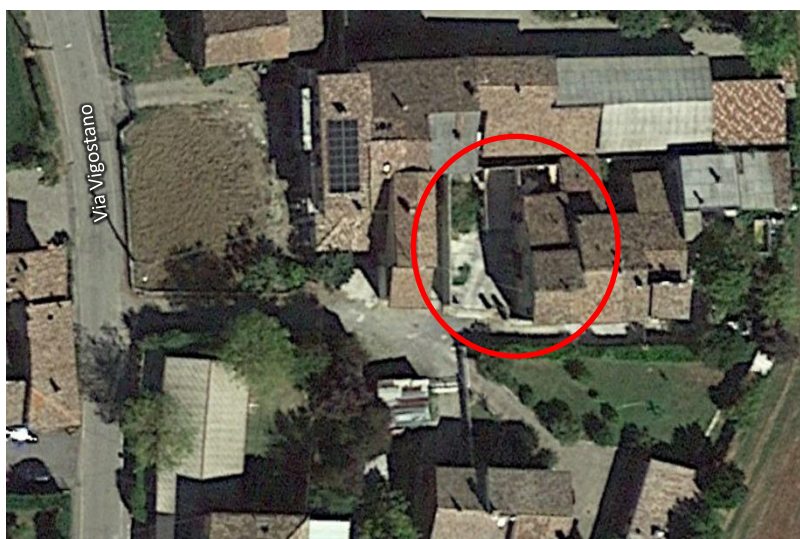
Figura 1 - Foto aerea con evidenziato il bene oggetto di causa

Il bene oggetto di causa è costituito da un fabbricato indipendente, comprendente un'abitazione con relative pertinenze, oltre ad area cortilizia ad uso esclusivo ubicato nel Comune di Castell'Arquato, Frazione Vigostano n. 32 (Figura 1).

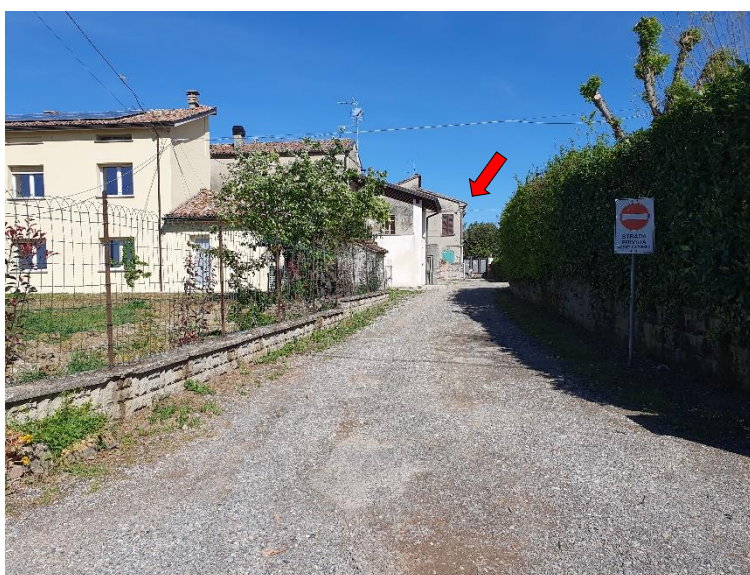
Figura 2 - Stradello d'ingresso con indicato il fabbricato oggetto di causa

L'immobile è raggiungibile percorrendo uno stradello in ghiaia di lunghezza pari a circa 30 m che, a partire dalla strada che attraversa la frazione di Vigostano (via Vigostano), conduce al nucleo di fabbricati comprendente anche l'immobile oggetto di causa (Figura 2).

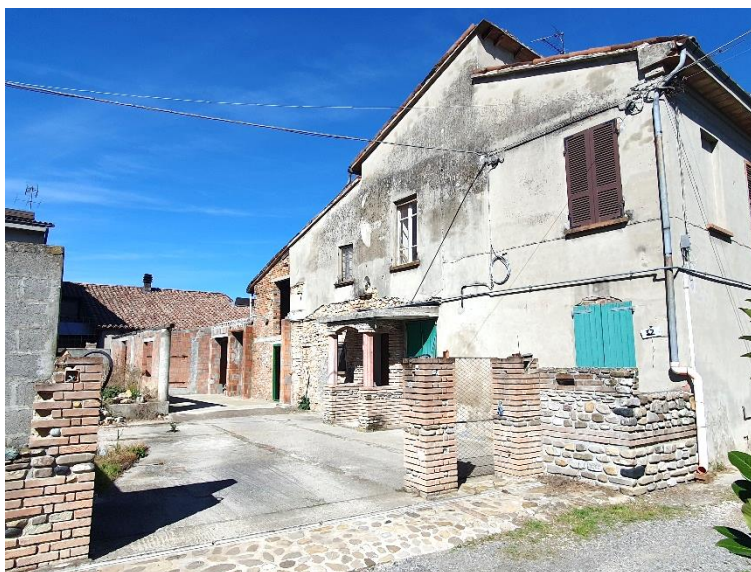
Figura 3 - Il bene oggetto di causa con l'accesso dallo stradello d'ingresso

Dallo stradello è possibile accedere alla proprietà sia tramite un'apertura carrabile, priva di cancello, sia tramite un ingresso pedonale, dotato di cancelletto con rete metallica e catenaccio, entrambi collocati lungo il confine meridionale dell'area cortilizia ad uso esclusivo (Figura 3).
