TRIBUNALE DI NAPOLI NORD  
SEZ. ESECUZIONI IMMOBILIARI

**- RG N°283/2023 R.G.E**

Nel Comune di Cesa (Ce)

Abitazione alla Via Piave civ.10

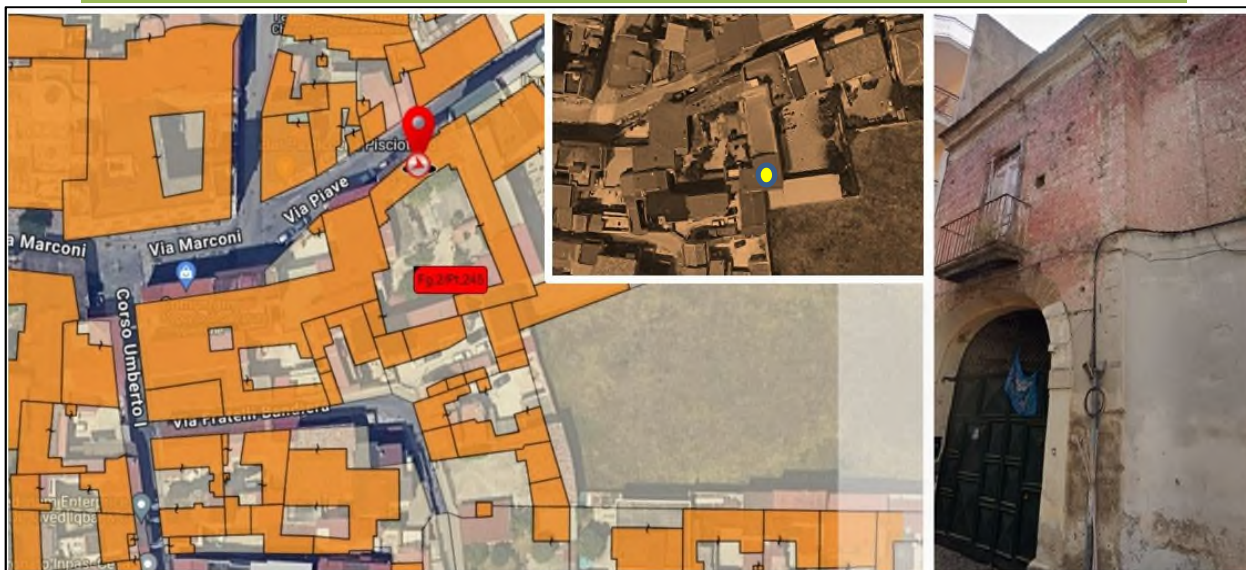
### Localizzazione Orto Catastale P.Ila 245 :-

Catasto (Ce)	Comune Cesa (Ce)		Via Piave n°10 (ex 12 – 23)	Tip.Imm. Piano T – 1°
Catasto Fabbricati	Fg.2	P.Ila 377	Cat.A/4	Consistenza 6,0 vani Rendita € 148,74
Catasto Terreni	Fg.2	P.Ila 245	Area di enti urbani promiscui P.ta 1

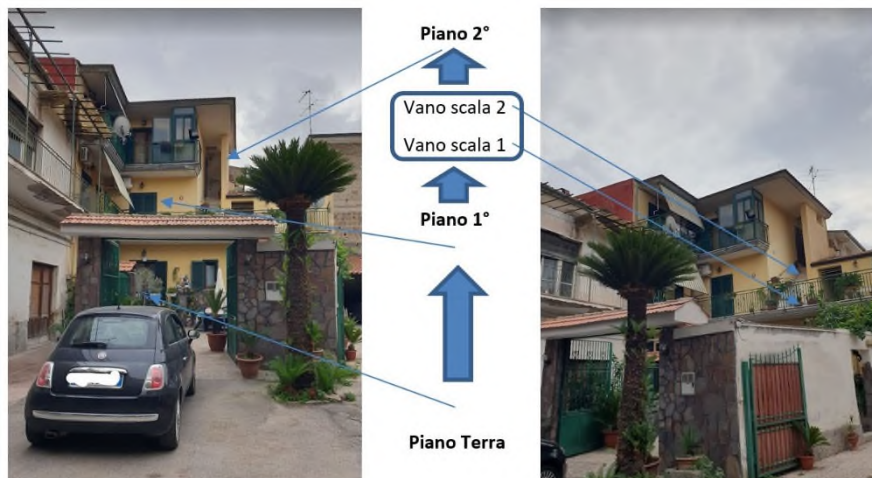
#### Identificazione tipologica dell'immobile pignorato (fg.2/p.lla 377)

vano scala interno e balconi esterni mente la 2° unità immobiliare posta al (P.2°) ha accesso da un preliminare vano scala indipendente che si sviluppa su un terrazzo scoperto a quota piano 1° ed un successivo vano scala posto al predetto livello.

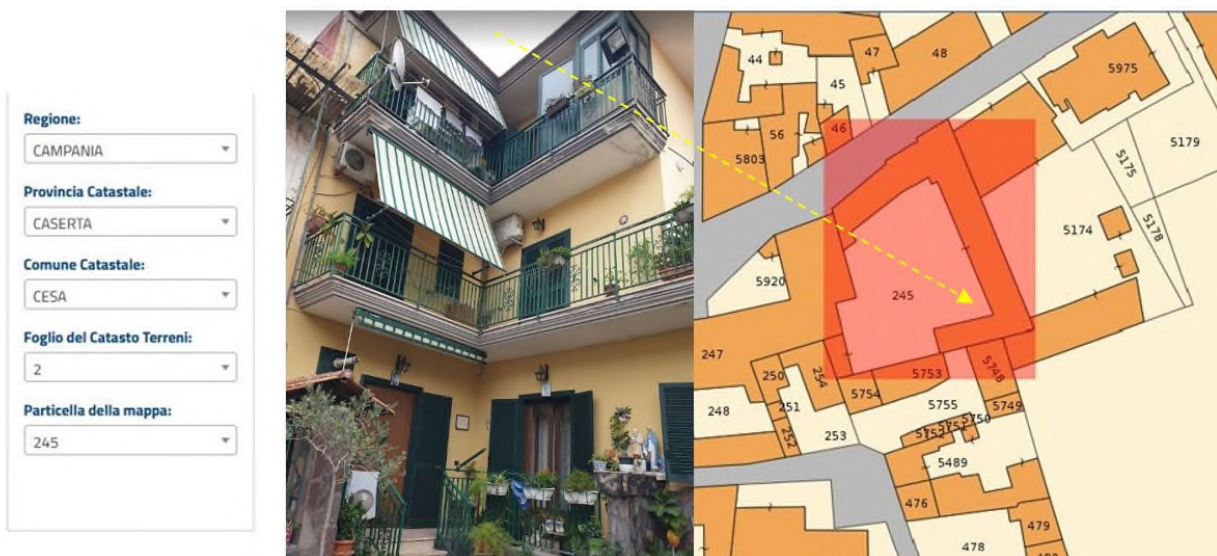
#### - ATTUALE MAPPA TERRENI FG.2 P.LLA 245 -

**Identificazione del Bene )** L'immobile in esame (Fg.2/p.lla 377) è nel merito rappresentato - ad oggi - così come introdotto in premessa - da un corpo di fabbrica articolato su più livelli (Piano T- Piano 1°- Piano 2°) **il tutto** inglobato in una più ampia consistenza immobiliare caratterizzata da un datato blocco di fabbrica che si sviluppo all'interno di un'area scoperta distinta catastalmente nella mappa terreni al numero di **p.lla 245 corrispondente mappa fabbricati p.lla 377- N.B.**(le precedenti circostanze catastali derivano dal non aggiornamento della mappa fabbricati con la mappa terreni causa mancato allineamento delle mappe).

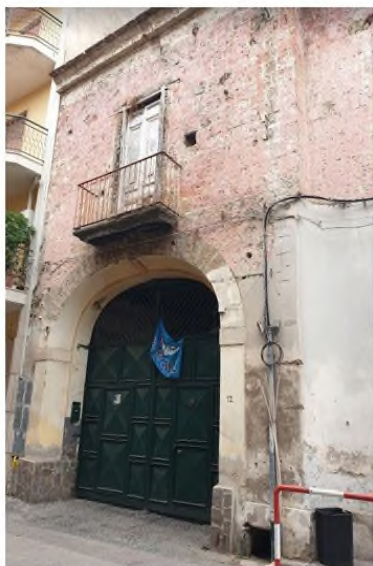
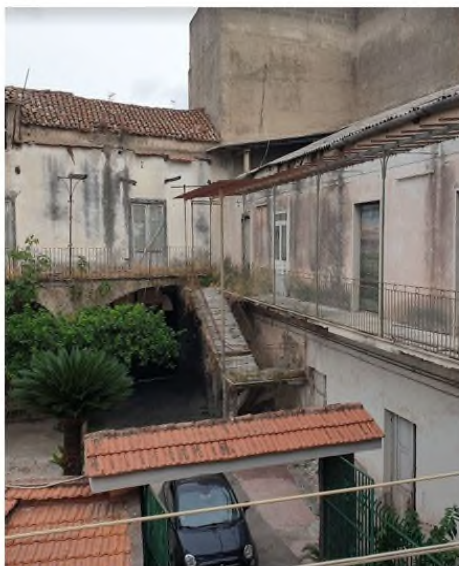
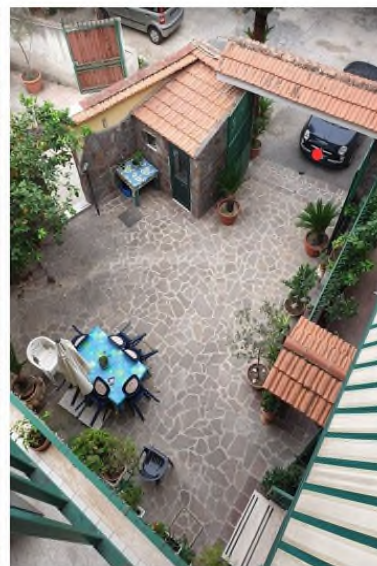
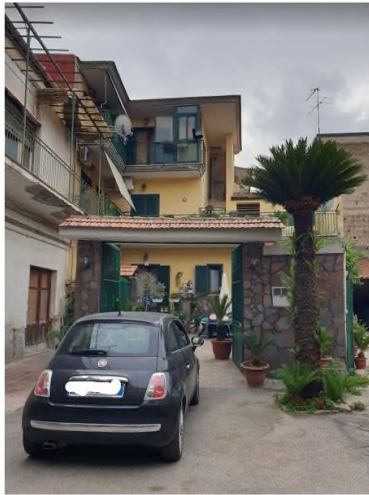
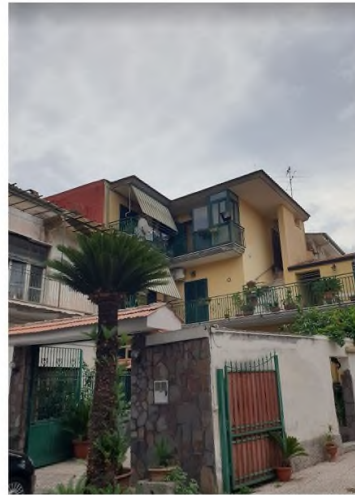
**Accessi) - La consistenza immobiliare in esame ha il suo accesso primario** dalla Via pubblica attraverso un portone in ferro a due ante di tipo carrabile completo di impianto citofonico e cassetta della posta. (F1) - Dal predetto portone si accede poi in una area porticato coperta da un preesistente solaio in legno corrispondente al sovrastante corpo di fabbrica ed una successiva corte scoperta che (come accennato in premessa) si sviluppa in giro al perimetro prospettico di un persistente e datato corpo di fabbrica che versa in un totale stato di abbandono. (F2) Nel merito dalla predetta area si accede infine ad una sub./area (F3) appositamente recintata e munita di cancello carrabile e pedonale che si sviluppa dinanzi al corpo di fabbrica in esame e di cui ne asserva i rispettivi vani di accesso.(F4)

**Ingresso principale lato strada civ.12 + area porticato interna e cortile di passaggio +  
area esclusiva.**

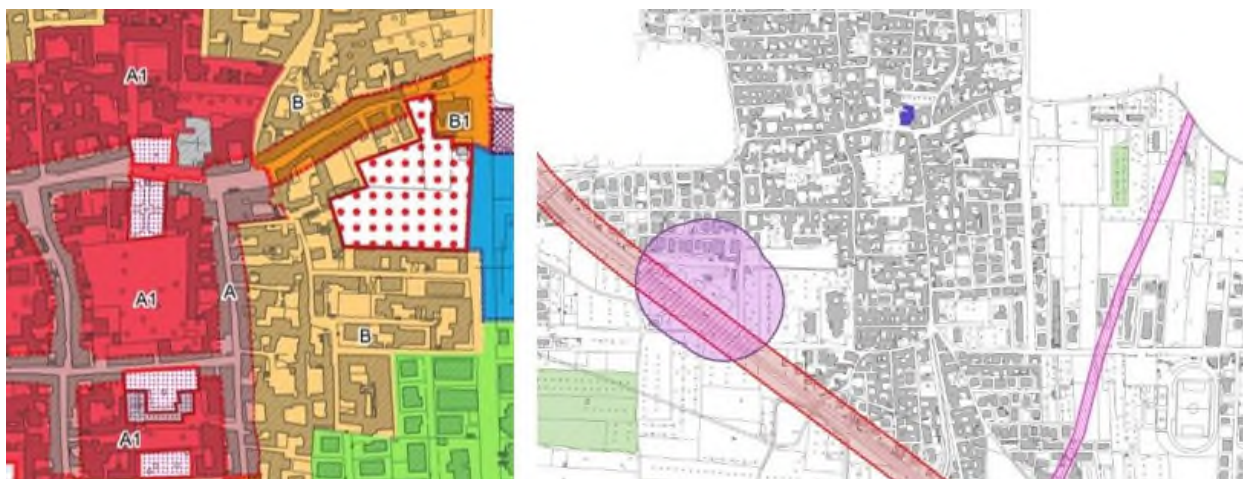
#### Zona B/B2 art.24/26

In termini urbanistici : il Comune di Cesa è dotato di Piano Regolatore Generale approvato con Decreto del Presidente della Provincia di Caserta n. 34/URB/SA del 21.01.2003 e di Regolamento Edilizio approvato con Decreto del Presidente della Provincia di Caserta n. 35/URB/SA del 21.01.2003 – Si riscontra altresì il **PUC** approvato con delibera di Consiglio Comunale n°60 del 30/09/2021 emanato con delibera di Giunta Comunale n°14 del 21/01/2022 – che identifica la zona ove si sviluppa l'immobile in esame come **Zona B - Si precisa che non si riscontrano vincoli concernenti fasce di rispetto e vincoli di cui alla L.1497/39.**

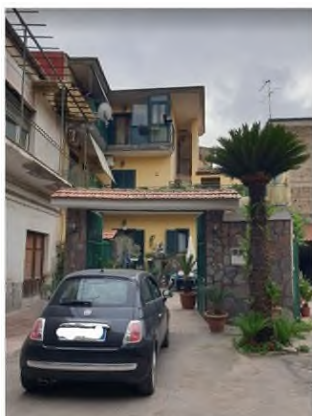
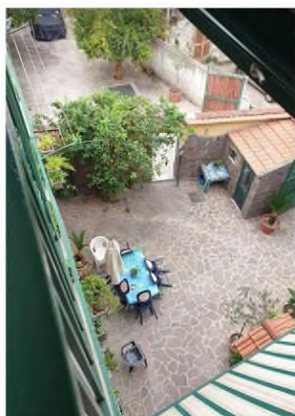
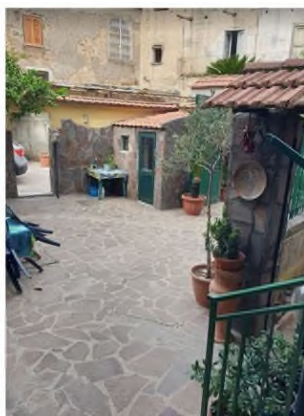
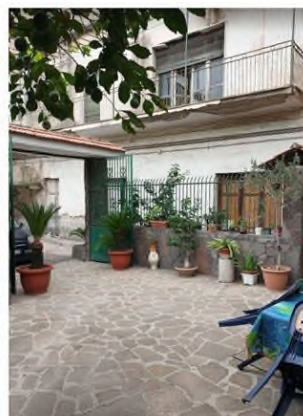
Report foto sub.area esterna :

**- PARTI COMUNI E PERTINZE** - L'immobile in esame è rappresentato da un corpo di fabbrica con struttura portante mista muratura e c.a. - copertura piana - sviluppatasi su più livelli (piano terra - 1° e 2°) esposizione nord/ovest - anno di ristrutturazione totale 1999/2000 - il tutto facente parte di un datato complesso edilizio di più ampie dimensioni sviluppatasi all'interno di un'area comune **avente accesso** dalla via in esame (Via Piave) attraverso un portone in ferro di tipo carrabile e pedonale a due ante munito di impianto citofonico. **- Nel merito dal predetto varco si accede infatti** alla parte interna costituita da una preliminar area porticata e successivamente ad un area cortilizia scoperta di passaggio comune ove si rilevano i prospetti corrispondenti al complesso edilizio generale e di cui è parte il blocco di fabbrica in esame. Dalla predetta area di passaggio si accede infine ad una sub area - **N.B.** – come già accennato in premessa - la medesima non riportata nell'ultimo titolo derivativo in capo all'esecutato ma di fatto annessa ad un uso esclusivo del manufatto primario da epoca ben oltre il 1999/2000 così come dichiarato dall'attuale occupante (vedi verbale del 12/11/1967) e dimostrato dalla derivazione titolare vedi prec. Pag.7 - **Nel merito** la predetta area ha una forma al quanto regolare ed una superficie di circa mq 80,00 compreso gli accessori presenti. **I confini** risultano essere costituiti da muraure divisorie rivestite sulla sommità da tegole in laterizio tipo marsigliese e ringhiere in ferro. **Si rilevano poi sulle predette muraure delle aperture pedonali e carrabili entrambe munite di cancelli in ferro oltre ad un annesso piccolo vano deposito posto nello spiglo nord/est. In termini tipologici** la predetta area nonchè le muraure laterali dell'edificio principale (rif.area basamentale) ivi compreso il predetto vano deposito con annessa porta in alluminio e vetri sono pavimentate e rivestite con della pietra di porfido ad opera incerta con interposto impianto di illuminazione ed acqua. Le coperture degli ingressi nonche del piccolo vano deposito sviluppatasi sull'area in esame sono altresì rivestite con delle tegole alla marsigliese.v.f.5/6/7/8.

- Le condizioni generali d'uso e manutenzione delle predette parti sono nell'insieme buone.

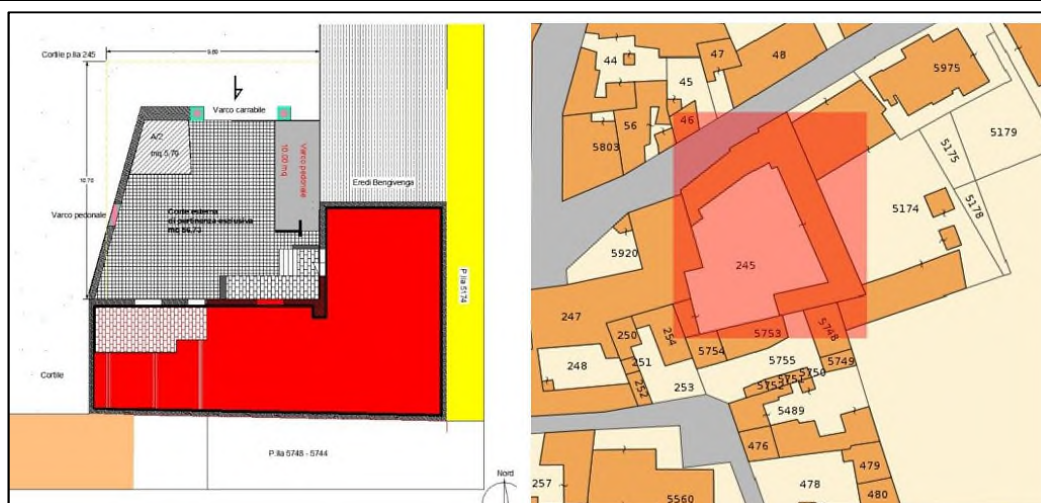
A sud con la p.lla 5748 - 5755	A ovest con cortile comune p.lla 245	- Localizzazione Catastale - Estratto di mappa :
A est con p.lla 5174 ;	A nord con Eredi Bencivenga ;

**N.b.) – I confini riportati sull'ultimo titolo derivativo atto rep.9417 corrispondono allo stato dei luoghi.**
