CONSULENZA TECNICA D'UFFICIO

LIQUIDAZIONE GIUDIZIALE
n. 60/2025
di DEIOSSO STEFANO

Titolare della omonima ditta
Impresa Edile Deiosso Stefano

- unità immobiliare sita in Monastir (CA) nella via Michelangelo n. 1, identificata catastalmente al catasto dei fabbricati al **Foglio 12 particella 2377**.

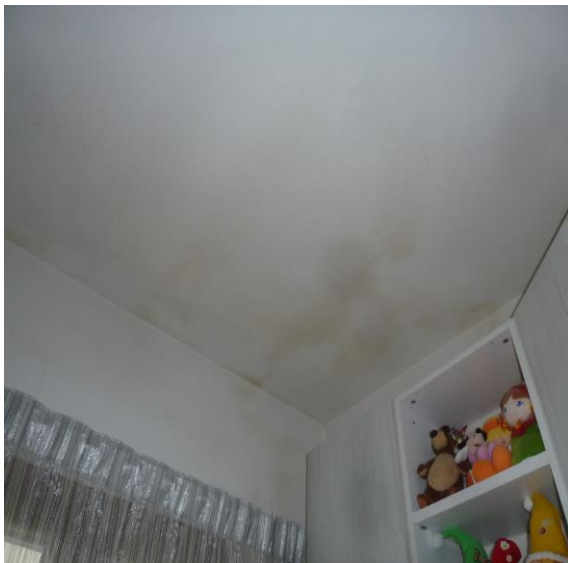
Foto n. 24 *traccia umidità*

Le condizioni interne sono buone anche se si evidenziano diffuse macchie di umidità soprattutto in un vano letto e nel ripostiglio (foto n. 24-25)
