**TRIBUNALE DI CREMONA  
ESECUZIONI IMMOBILIARI**

**PROCEDURA ESECUTIVA IMMOBILIARE n. 75/2025 R.G.E.**

**RELAZIONE di STIMA**

Per i Beni Immobili siti in CASALBUTTANO ed Uniti (CR)

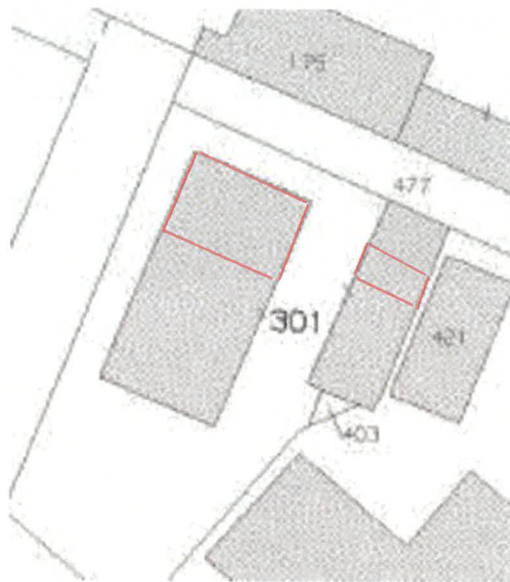
L'immobile principale è stato realizzato nel 1958 e reso abitabile nel 1959 mentre il box è stato costruito nel 1972 ; la struttura portante verticale è in muratura e in cemento armato, gli orizzontamenti in travetti con pignatte, la copertura a falde con manto in tegole, piana quella dei box. L'appartamento, al suo interno, si presenta in mediocre stato conservativo a causa della sua vetustà pluridecennale.

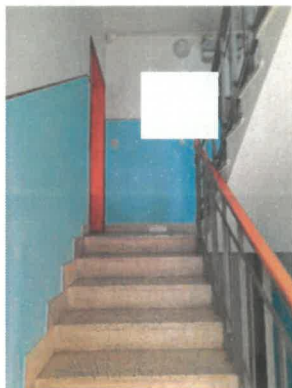
A questo si accede tramite la scala condominiale

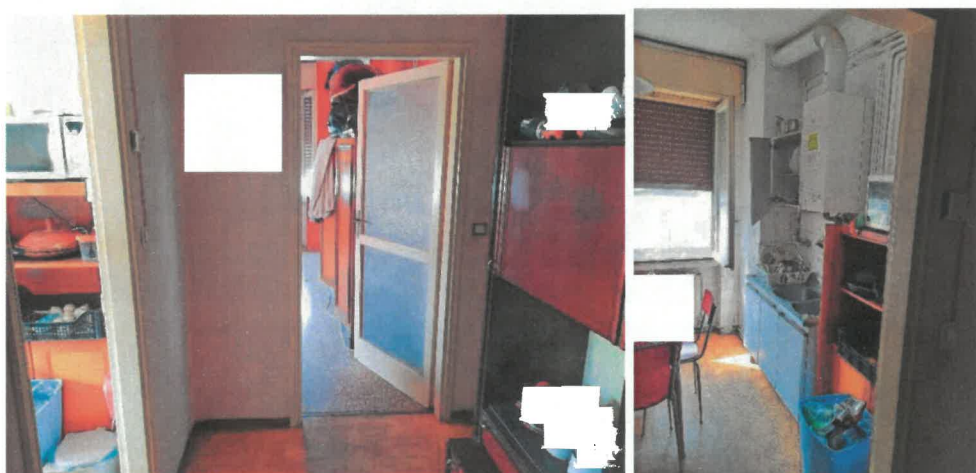
L'interno dell'abitazione è composto da un ingresso con s.u.a (sup. netta) di mq 4,70 circa dal quale si accede alla cucina di mq 9 circa

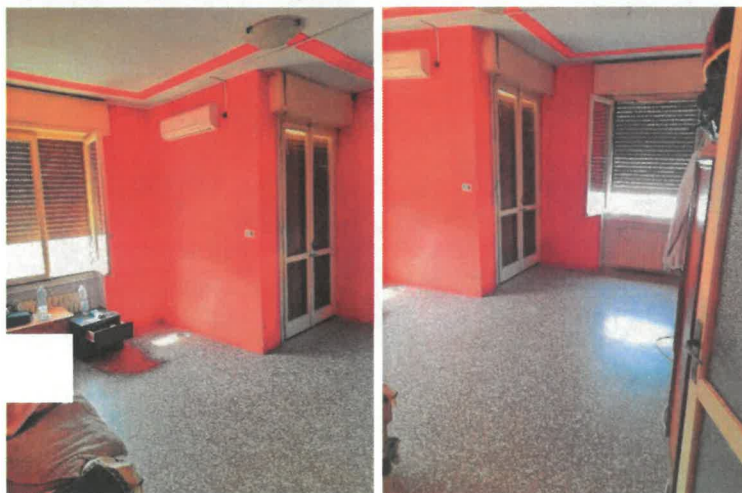
ed alla sala di mq 18,40 con annesso balcone parzialmente coperto di mq 4,70 circa

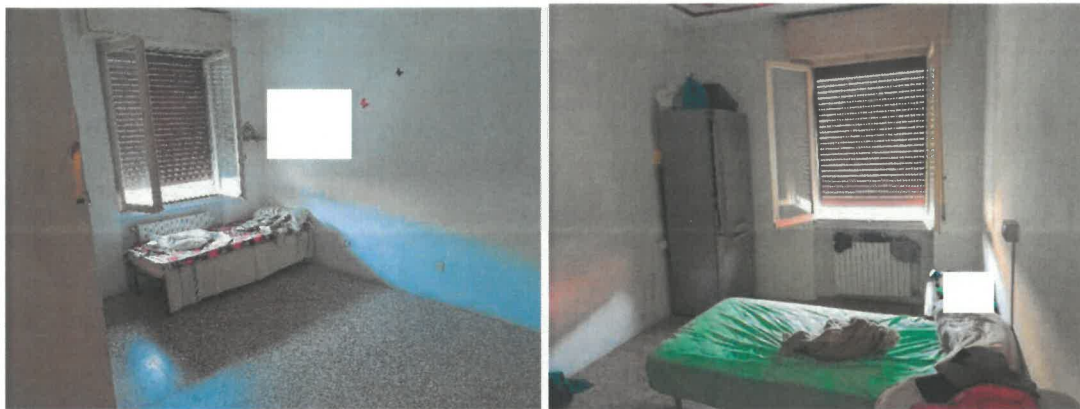
A mezzo di un secondo corridoio di mq 3,20 circa si raggiungono le due camere da letto frontestanti rispettivamente di mq 14,00 e mq 15,20 circa

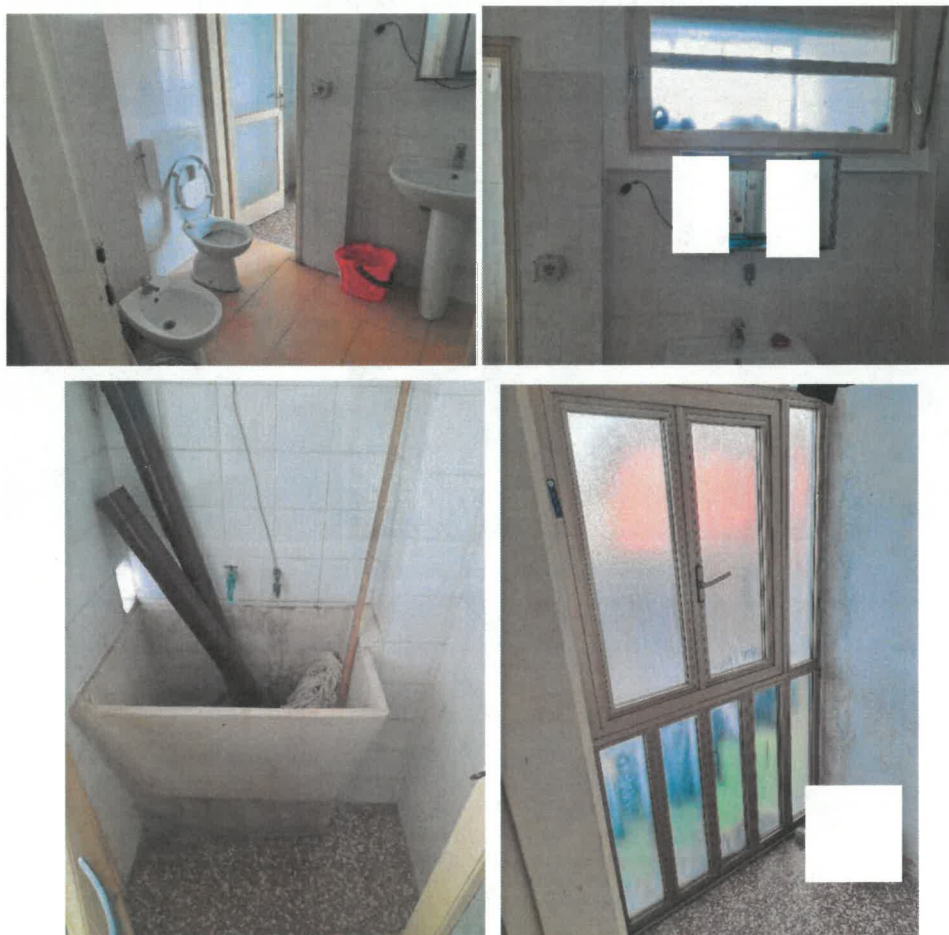
Nonché il bagno con annesso locale ripostiglio/lavanderia e piccola veranda

Bagno, lavanderia e veranda misurano complessivi mq 9,20 circa; il bagno è attrezzato con lavandino, bidet, tazza Wc e doccia, la lavanderia con lavatoio

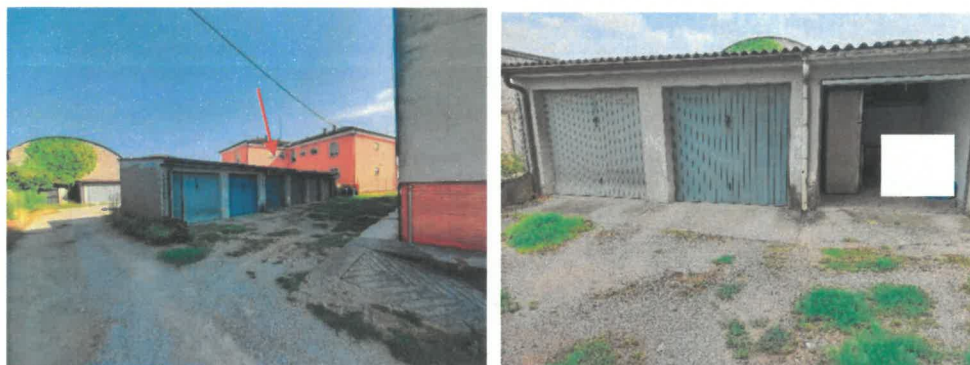
Il box si trova in corpo esterno e fa parte di un fabbricato autonomo composto da 6 autorimesse.

Quella qui in oggetto è la terza da sinistra (nord)

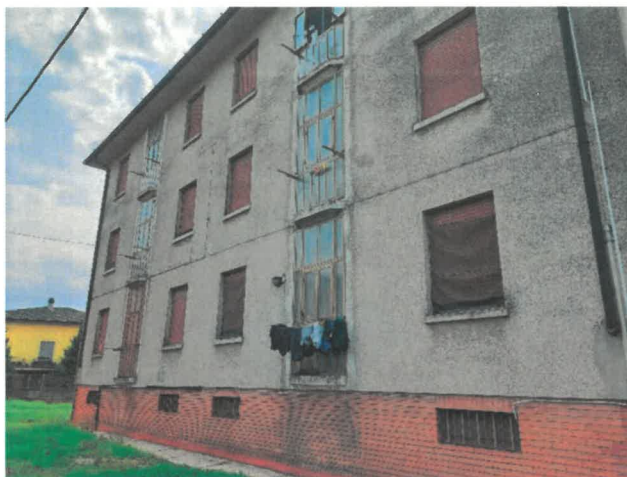
Dal sopralluogo e dall'accesso agli atti edilizi è emerso che l'intero condominio ha realizzato in assenza di concessione edilizia il tamponamento, tramite vetrate, dei terrazzini retrostanti

e conseguentemente i bagni fronteggiati detti terrazzini sono rimasti senza aerazione diretta.

Tali manufatti non rientrano nelle caratteristiche previste per le VePa ( Legge 115/2022 – DL 69/2024 s.m.i.- TAR Lazio n.15129 del 12/10/2023 – TAR Lombardia nn 2481-2482-2483 del 30/06/2025) che prevedono la rimovibilità , la micro-aerazione ecc generando di fatto un aumento di volumetria ed il passaggio da superficie accessoria a superficie utile abitativa essendo i serramenti fissi e permanenti.

Pertanto risulta necessario ottenere, in ambito condominiale, la sanatoria edilizia sia per la chiusura dei predetti 6 terrazzini che per la modifica prospettica e di superficie utile dell'intero fabbricato tramite Permesso di Costruire o SCIA alternativa.

In alternativa l'abuso, anche solamente quello relativo all'unità immobiliare staggita, può essere sanato rimuovendo il serramento posto a chiusura del terrazzo in sfondato con una semplice operazione di svitamento e rimozione della parte alta del telaio e della chiusura finestrata in alluminio. Si adotta tale ultima soluzione.

Se si volesse invece regolarizzare l'alloggio oggetto di stima l'operazione più semplice ed economica è quella di rimuovere il serramento di chiusura della parte esterna del terrazzino in modo da ricondurlo alla situazione originale e di concessione. Per fare ciò basterebbe infatti rimuovere il telaio in alluminio costituente la parte alta del serramento, finestra e soprauce, rinforzando l'attacco a muro della parte inferiore costituente il parapetto. In questo secondo caso il costo dell'opera può essere quantificato in una **somma di circa 500,00 euro** che, per le finalità della presente perizia, viene inglobato nella percentuale di svalutazione generante il valore finale in vendita forzata.
