TRIBUNALE DI PARMA

Numero di Ruolo generale: 160/2022

RELAZIONE DELL'ESPERTO ESTIMATORE  
INTEGRAZIONE

Unità immobiliari ubicate in edificio condominiale denominato condominio Serenella, e precisamente: abitazione al piano secondo, con soffitta al piano terzo, cantina al piano terra, ed appezzamento di terreno ad orto, oltre ad autorimessa al piano terra.

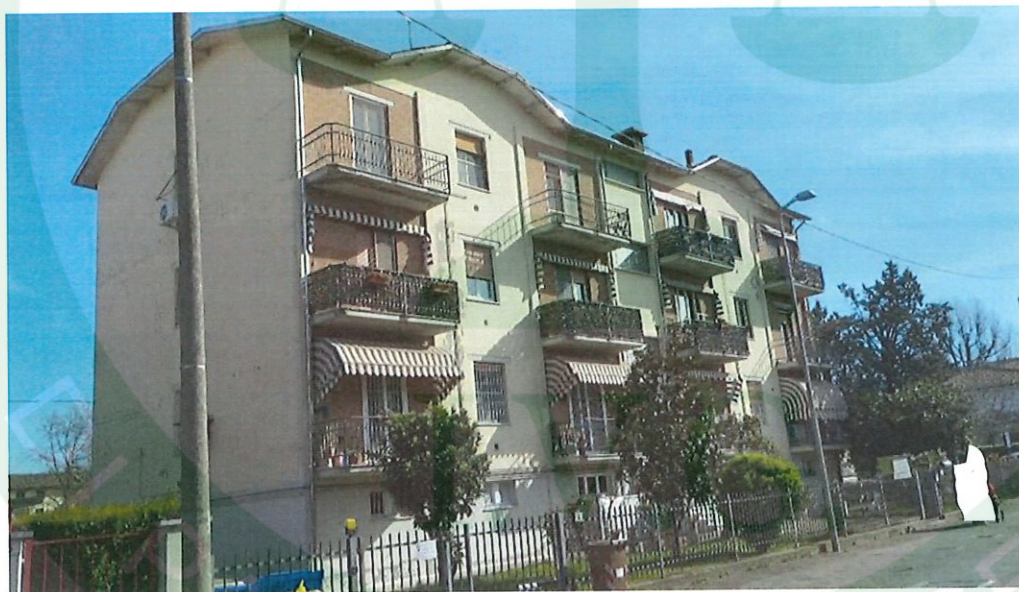
#### EDIFICIO CONDOMINIALE

Edificio condominiale ubicato in quartiere a prevalenza residenziale, di quattro piani fuori terra (T-R-1-2-3), composto da appartamenti, cantine ed autorimesse; edificato all'inizio anni '70, con struttura e tipologia tipiche dell'epoca di costruzione.

Dal titolo edilizio si rilevano le caratteristiche strutturali: fondazioni cantine in calc. di cemento; muratura in mattoni pieni al p.r. e in doppio UNI al 1° e 2° piano; muratura in cent. di cemento nel cantinato; solaio in laterizio armato; tetto in c.a. a tavelloni.

Facciate esterne intonacate e tinteggiate, in parte con mattoncini a vista; tetto a falde, manto di copertura in tegole di laterizio, lattoneria in metallo; cornicione copertura e travetti in c.a., avvolgibili alle finestre; aggetti balconi in c.a., parapetti balconi in metallo verniciato.

Portoncino d'ingresso e finestre vano scala in metallo e vetro; androne vano scala con gradini e battiscopa in marmo; pianerottoli, ballatoi con pavimentazione in piastrelle di scaglie di marmo, pareti intonacate e tinteggiate con zoccolatura in smalto; barriera scale in metallo verniciato; soffitti e pareti intonacati e tinteggiati, con zoccolatura. Corridoi cantine con pavimentazione in battuta di cemento, pareti e soffitti intonacati e tinteggiati in cattivo stato; soffitte con pavimentazione in battuta di cemento, tetto con struttura a vista di travetti in c.a., tavelle in laterizio, pareti in forati posati "a gelosie".

Autorimesse con portoni in metallo; pavimentazione cortile in autobloccanti, area sud a verde con percorsi in cemento, recinzioni in metallo su muretti in cemento, cancello carraio automatizzato.

L'edificio si presenta complessivamente in normale stato di manutenzione.

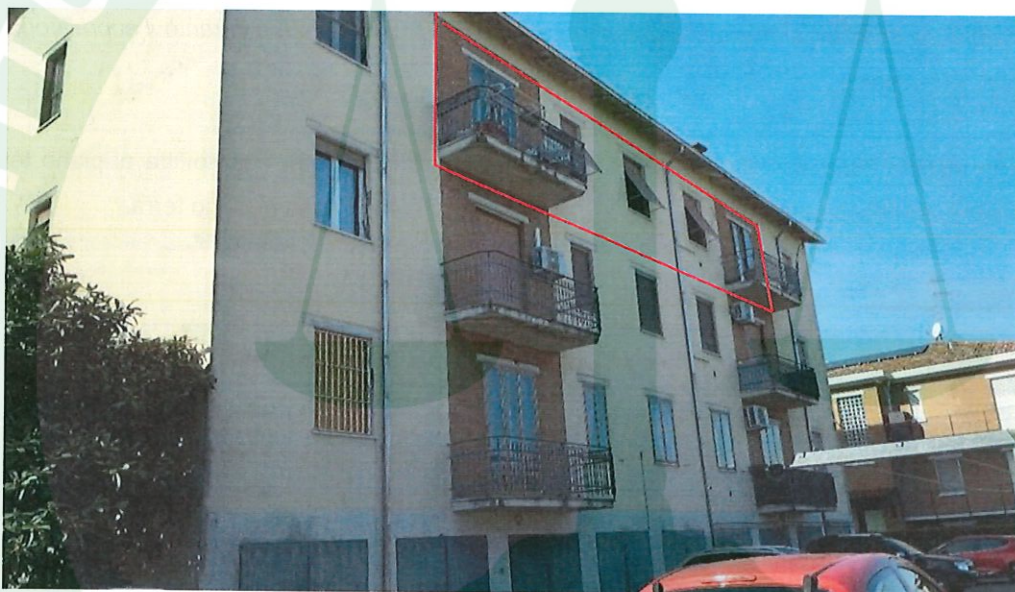
#### APPARTAMENTO

Ubicato all'ultimo piano, lato nord centrale della palazzina condominiale, composto da corridoio ingresso/disimpegno, soggiorno con balcone, cucina, camera, bagno, camera con balcone; altezza interna m 3,00.

Porta di accesso in legno, porte interne in legno e vetri, verniciate bianche; pavimentazione corridoio/ingresso, soggiorno e camere in piastrelle in scaglie di marmo; bagno e cucina con pavimentazioni e rivestimenti in ceramica, pareti e soffitti intonacati e tinteggiati, in pessimo stato; bagno completo di water, bidet, doccia, lavabo, attacco lavatrice.

Finestre e porte-finestre con serramenti in legno e vetro, avvolgibili in plastica; soglie e davanzali interni ed esterni in marmo, zanzariere danneggiate.

Balcone con pavimentazione in piastrelle di gres, e bordo in lastre di marmo, parapetti in metallo.

Impianti esistenti, sottotraccia; impianto idraulico, elettrico e di condizionamento: da verificare funzionamento e conformità; riscaldamento centralizzato a con termosifoni in ghisa, impianto autonomo di produzione acqua calda sanitaria. L'appartamento si trova in pessimo stato di manutenzione e conservazione.
