## **PERIZIA DI STIMA**

**Oggetto:** STIMA DEL PIU' PROBABILE VALORE DI MERCATO DI DUE FABBRICATI  
SITI IN GALATONE ALLA VIA L. ARIOSTO

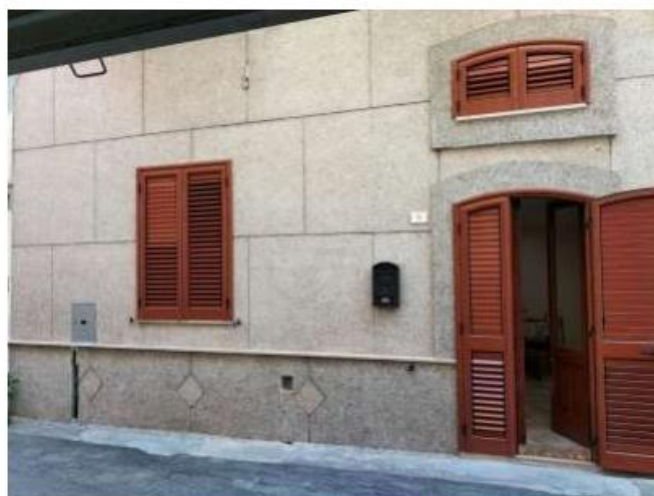
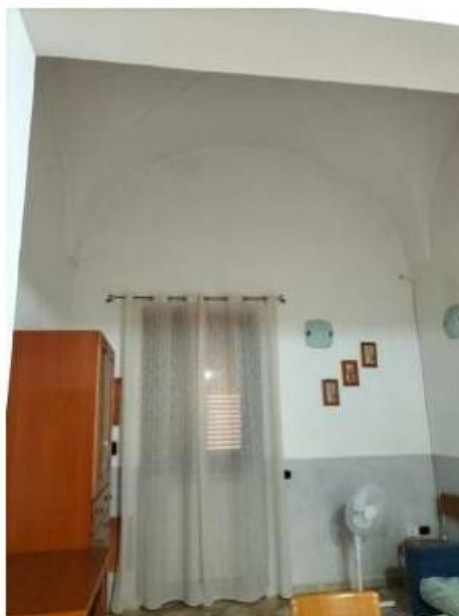
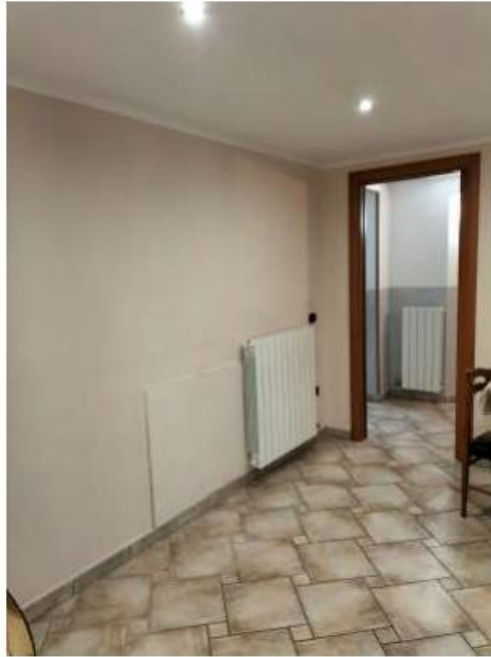
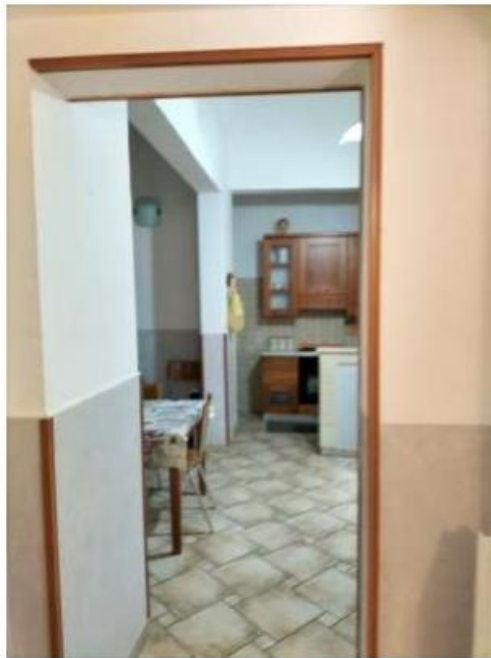
#### **LOTTO 1: Civile abitazione**

- **LOTTO 1: Civile abitazione** priva di lastricato solare avente una superficie lorda di circa mq 73.20 oltre piccolo scoperto retrostante, è composta da un ambiente ingresso di mq 13.61, disimpegno mq 6.36, lavanderia mq 2.00, bagno mq 6.80, soggiorno mq 13.69, tinello mq 12.35 e piccolo pozzo luce retrostante di mq 5.12 oltre ad un ammezzato realizzato al di sopra dei locali ingresso/disimpegno/ripostiglio/bagno, il quale ospita la zona notte composta da n. 2 vani letto, disimpegno oltre piccola scala di servizio, con superficie di rispettivamente di mq 13,69, mq 10,42 e mq 5,06, il tutto discretamente illuminato ed areato. Essendo stata di recente oggetto di ristrutturazione, l'abitazione presenta finiture gradevoli, ovvero, i locali servizi rivestiti in ceramica bi-cottura di colore tenue e dotati di sanitari e arredi di buona fattura, pavimentazione in gres a due formati, le murature e le volte si presentano in buono stato di conservazione prive di lesioni e di umidità, le porte interne in legno tamburato ed infissi esterni in alluminio dotati di relative persiane. L'impianto termico è composto da una caldaia e relativi caloriferi in alluminio, il tutto alimentato per mezzo di allaccio alla rete del metano, Il rifornimento idrico è garantito per mezzo di allaccio alla rete AQP.

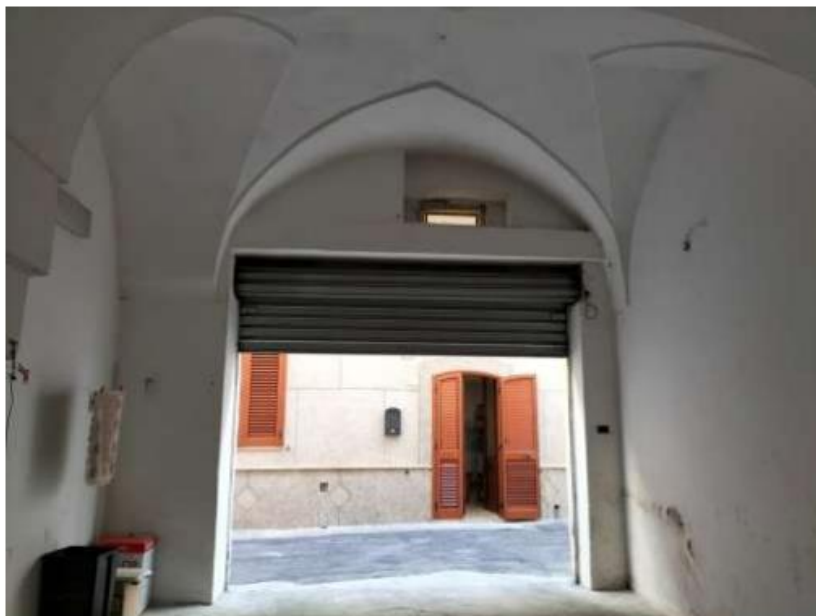
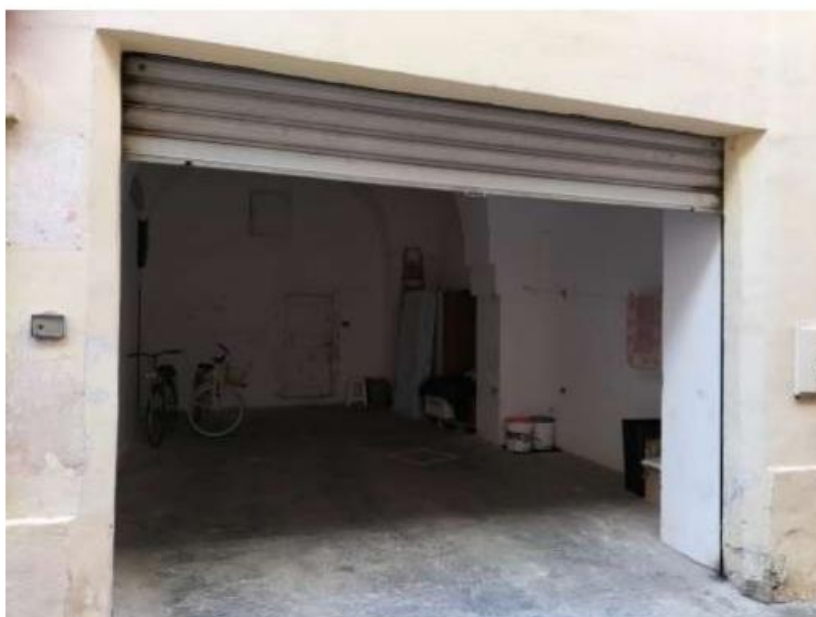
**- LOTTO 2: Locale garage**

- **LOTTO 2: Locale garage** a piano terra di forma rettangolare posto di fronte all'abitazione avente una superficie lorda di 44.40, mentre netta di mq 37.00. Il locale, privo dei lastricati solari perché occupati da altri fabbricati, si presenta sufficientemente illuminato ed areato nonostante sia presente solo ed unicamente un portone di accesso da L. Ariosto, oltre ad un ripostiglio sottoscala ed un piccolo pozzo luce. Le coperture sono costituite da volte a stella intonacate, la pavimentazione in massetto cementizio, pareti intonacate in discreto stato, privo di servizi igienici, impianto elettrico minimale.
