# TRIBUNALE DI POTENZA

**Consulenza Tecnica di Ufficio nel procedimento di espropriazione immobiliare in danno di**

**[REDACTED] di cui al n° RG 146/06**

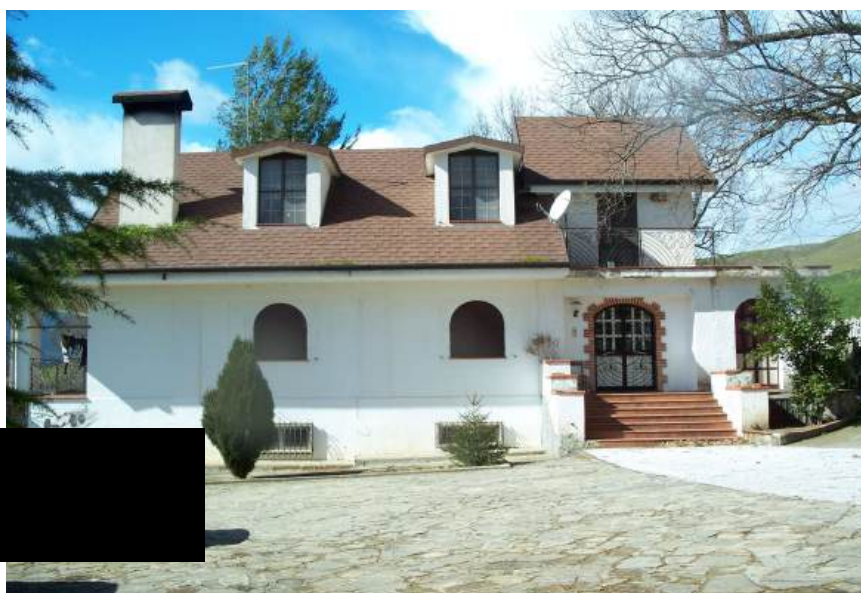
- a) il fabbricato principale "A" indicato in planimetria e censito in catasto al foglio 39 particella n°110;

Il fabbricato “A” alla particella n°110 presenta un piano seminterrato adibito a ristorante, un piano terra ed un piano primo entrambi destinati ad abitazione. La struttura portante è in cemento armato. Il piano seminterrato ha un'altezza interna pari a 2,70 m e si presenta come un'unico locale con in fondo due piccoli locali: un ripostiglio ed bagno. A chiusura si trova la scala posta a servizio dell'intero fabbricato con dietro un locale adibito a cucina. Lo stato manutentivo è buono. Di seguito si riporta la planimetria catastale che coincide con quella reale.

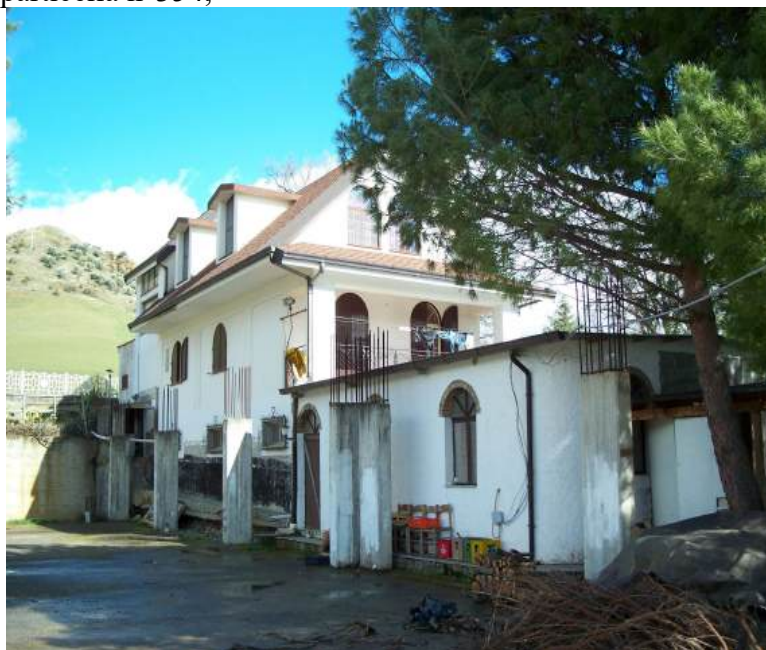
- b) un ampliamento “B” (in parte volume chiuso ed in parte tettoia) contiguo censito in catasto al foglio 39 particella n°354;

L'ampliamento "B" è posto all'ingresso della sala ristorante. Esso è costituito da:

- un ampio vano con struttura portante in muratura, copertura in legno; esso si presenta rifinito ed utilizzato quale locale bar;
- una ampia tettoia con struttura portante e copertura in legno; esso si presenta al rustico e viene utilizzato come spazio relax aperto.

L'altezza interna del locale bar è 3.05 m, mentre la tettoia ha un'altezza interna massima di 2.50 m. Si riporta di seguito la planimetria catastale.

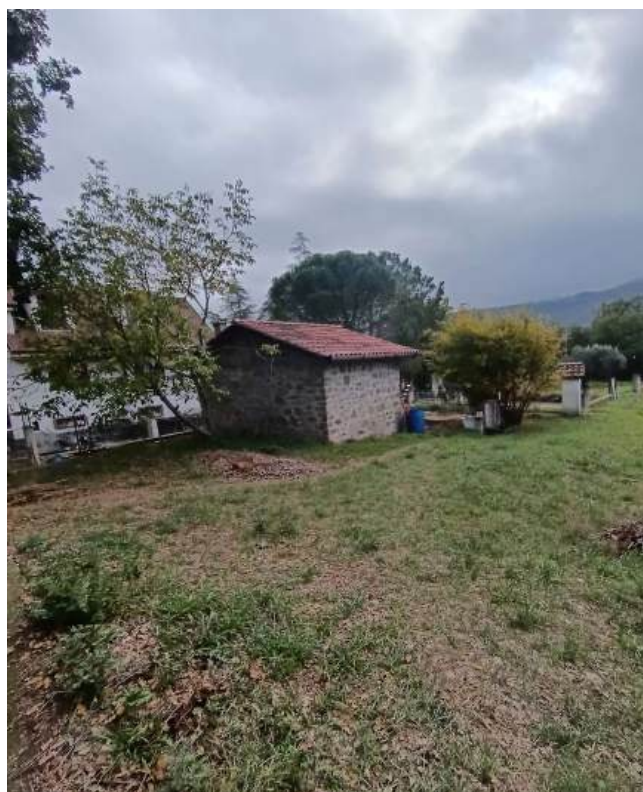
- c) un piccolo fabbricato “C” indicato in planimetria e censito in catasto al foglio 39 particella n°111;

Il fabbricato "C" è adibito a deposito ed ha struttura portante in muratura. L'altezza massima interna è di 3.20 m. Si riporta di seguito la planimetria catastale.

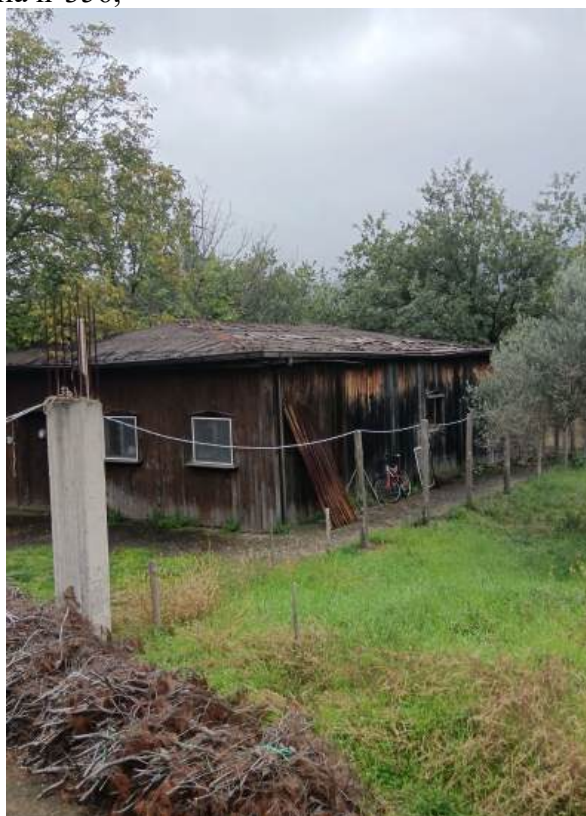
- d) un prefabbricato in legno “D” con annessa corte indicato in planimetria e censito in catasto al foglio 39 particella n°356;

Il fabbricato "D", che in realtà trattasi di un prefabbricato in legno su base in cemento armato, si presenta in pessimo stato di conservazione. In passato, da quanto riferisce la proprietaria, è stato adibito ad abitazione. Esso si presenta come un appartamento con un'altezza interna di 2.60 m; esso è diviso in quattro camere, un bagno ed un soggiorno. Si riporta di seguito la planimetria catastale che coincide con quella attuale.

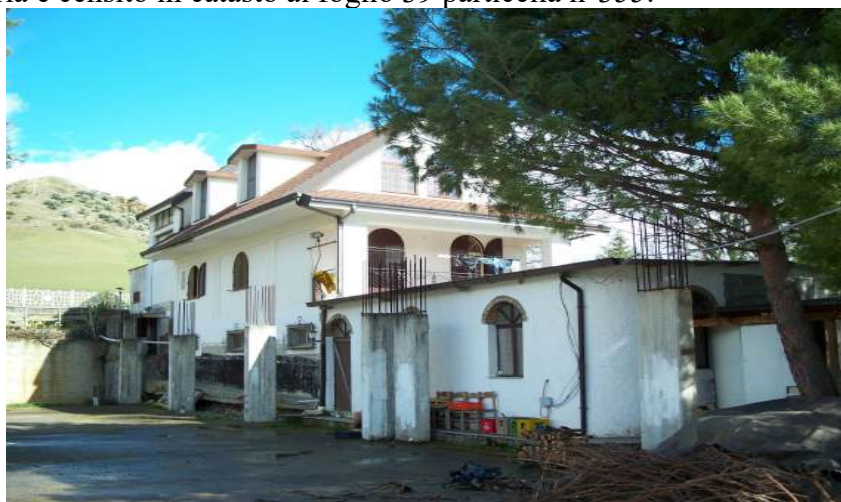
- e) un costruendo fabbricato “E” ove sono presenti solo i pilastri del piano terra indicato in planimetria e censito in catasto al foglio 39 particella n°355:

Il costruendo fabbricato "E" si presenta come un piazzale aperto con i pilastri spiccati ad intervallo

regolare; ha struttura portante in cemento armato. La planimetria catastale non esiste ma esiste la particella 355 che ne individua la reale superficie.

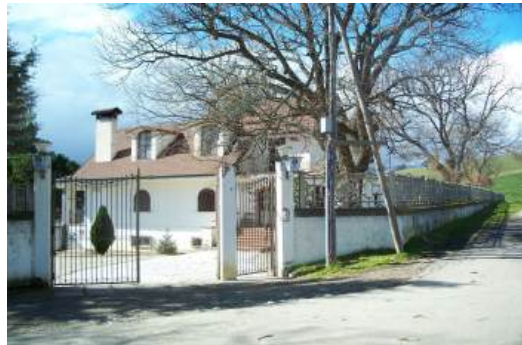
L'accesso carrabile e pedonale avviene dalla strada vicinale. Lo stesso è protetto da un cancello carrabile e da un cancelletto pedonale.

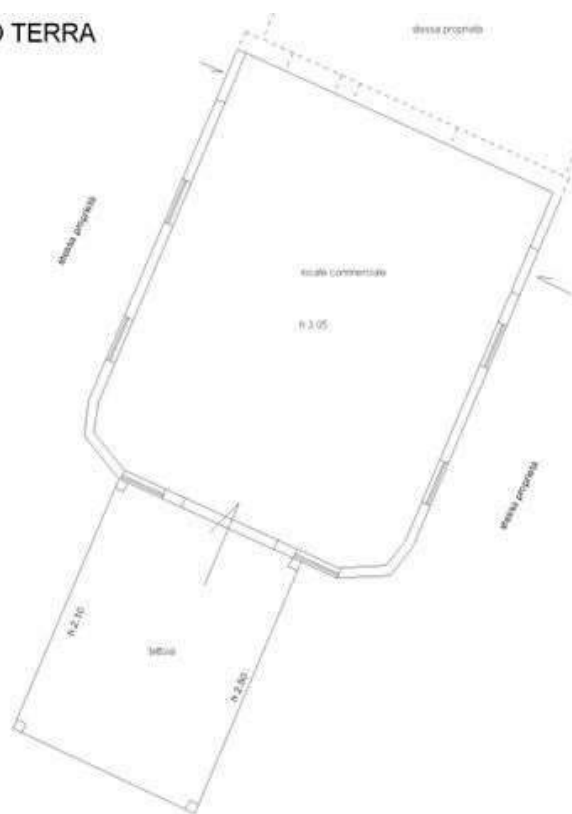
## PIANO TERRA

Il fabbricato originario ha una cubatura di circa 950 mc e quindi è possibile ampliare per circa 380 mc. Il fabbricato “B” è costituito da un volume chiuso e da una tettoia aperta su tre lati; Il volume chiuso ha una cubatura di circa 235 mc, mentre la tettoia non essendo chiusa 5 non costituisce volume. Le distanza di tale fabbricato, realizzato in adiacenza al fabbricato principale “A”, dai confini è superiore al limite minimo dei 10 metri. Vista la cubatura inferiore al massimo consentito e data la verifica positiva della distanza dai confini, il fabbricato “B” risulta sanabile. Si riporta di seguito la planimetria catastale...

Pare opportuno a tal punto dare un'indicazione di massima sui costi da sostenere per procedere eventualmente alla sanatoria del solo fabbricato "B".

per un totale costo stimato di € 12.300,00.

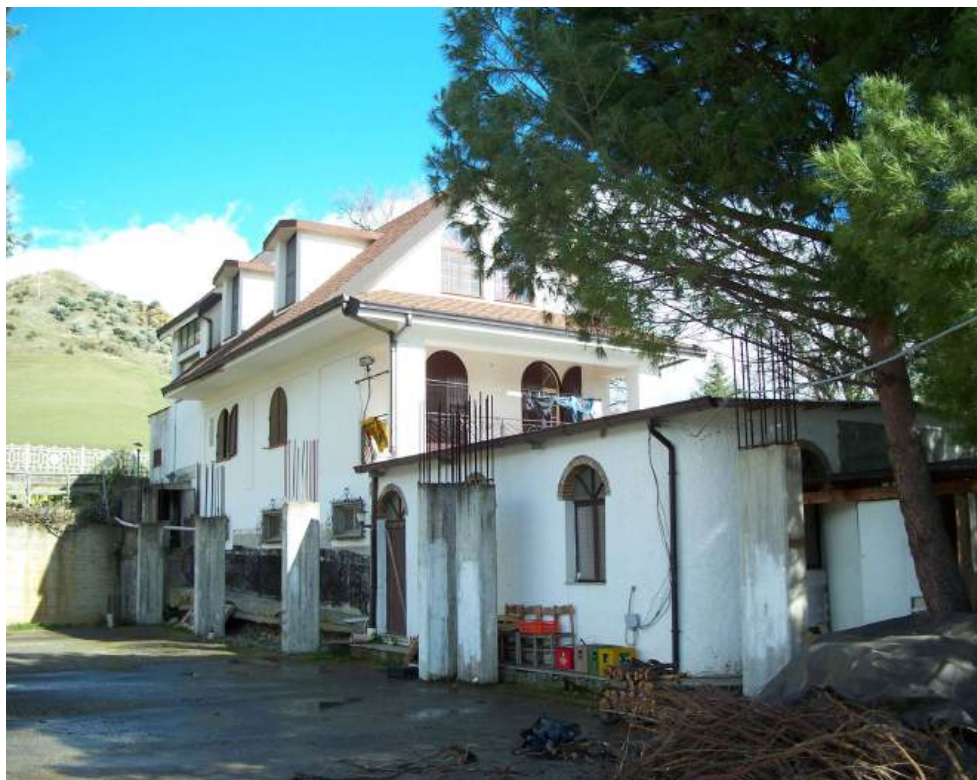
Foto n.5 Fabbricato in corso di costruzione "E"

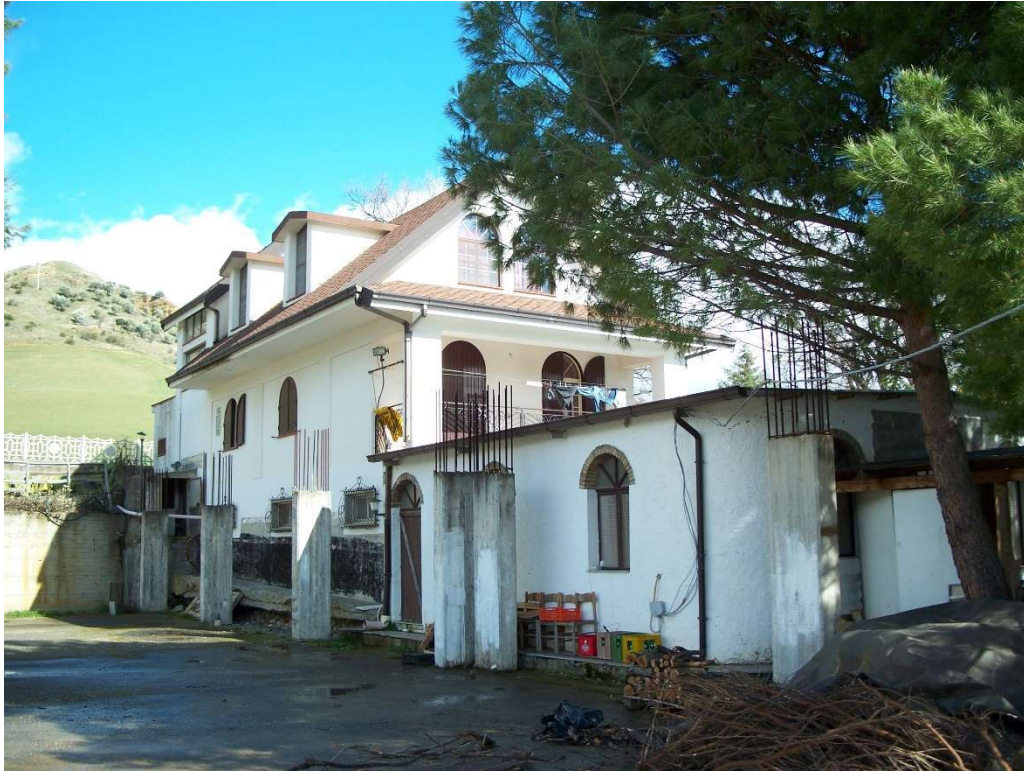
Foto n°3 – Fabbricato “B” e parte del costruendo fabbricato “E”
